# Besiktningsprotokoll

Försäkringsbesiktning för Anticimex Säljarförsäkrat

| Fastighetsadress:<br>Sälgvägen 17 | |

| Besiktningsdatum:<br>2022-08-24 | Protokollnummer:<br>67031457 |

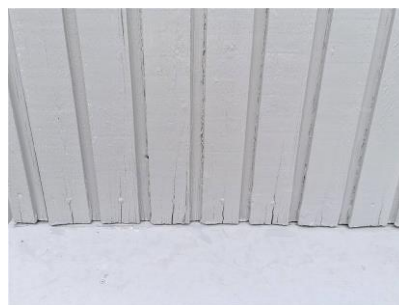
#### Utvändigt / Fasad

Fasadbeklädnaden har färgsläpp och torrspäckor.

Fasadbeklädnad och träkonstruktioner där målningsbehov finns riskerar att få fukt- och rötskador på grund av sämre vattenavvisande förmåga.

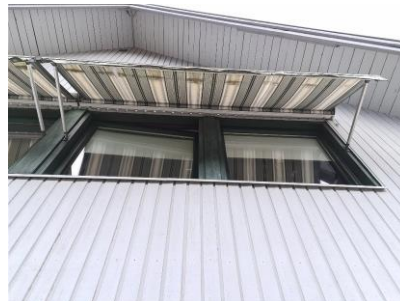
### Utvändigt / Fönster

Överbleck saknas ovan fönster.

Avsaknad av bleck ovanför fönster medför en ökad risk för att vatten kan rinna in och orsaka fuktrelaterade skador i omkringliggande konstruktioner.

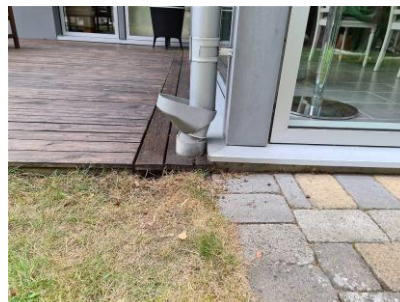
### Utvändigt / Hängrännor / Stuprör

Stuprör är bristfälligt anslutet till markledning.

Stuprör som avslutas intill huset (ovan mark) kan medföra en ökad fuktbelastning på grundmur/sockel som i sin tur kan leda till fuktrelaterade skador.

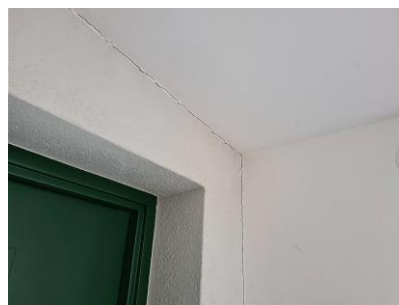
### Entréplan / Entréhall

Spricka/or finns i anslutning mellan vägg/vägg och vägg/tak. .

Dessa bedöms inte ha lett till bakomliggande skador.

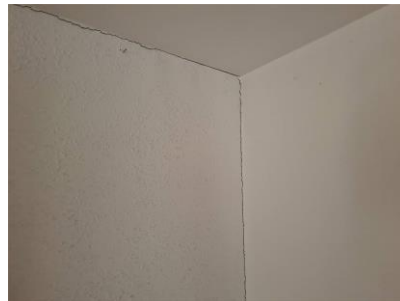
### Entréplan / Sovrum Sydväst

Spricka/or finns i anslutning mellan vägg/vägg och vägg/tak. .

Dessa bedöms inte ha lett till bakomliggande skador.

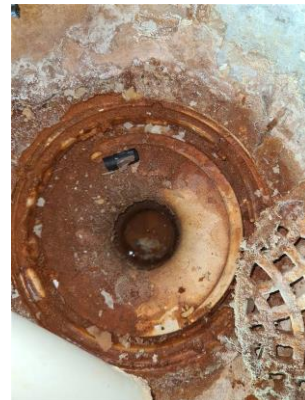
### Entréplan / Apparatrum

Golvbrunn är äldre, troligen ursprunglig med äldre plastmatta ansluten som tätskikt. Detta kan ha lett at golvbeläggning har släppt från underlaget vid golvbrunn.

Med dessa brister sammantaget rekommenderas att kontakt tas med fackman för råd och rätt åtgärd.

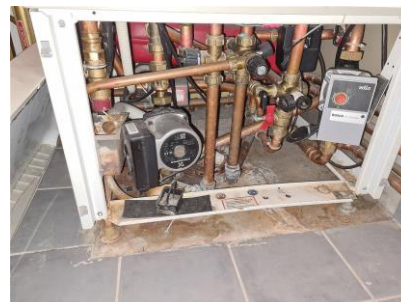
- Ursprunglig plastmatta finns under klinkerplattorna.  
Eftersom ytskiktet i utrymmet består av klinker som lagts direkt på befintlig plastmatta kan vidhäftningen mellan klinker och plastmatta vara svår att uppnå. Risk finns att klinkerplattorna släpper från underlaget.

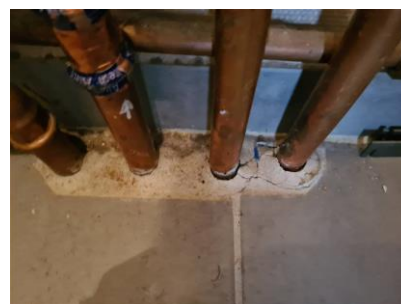
- Rör genomföring finns i golv.

Rör genomföringar i golvet medför en ökad risk för att vatten tränger ner i omkringliggande konstruktioner och orsakar fuktskador.

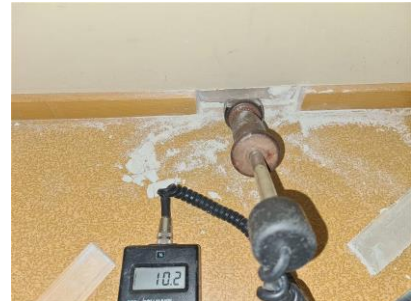
### Entréplan / Förråd under trappa

Fuktmätning av ytterväggssyll i utrymmet visade mätvärde på 10,2 %, vilket är under 17 % som utgör gräns av risk för mikrobiell påväxt.

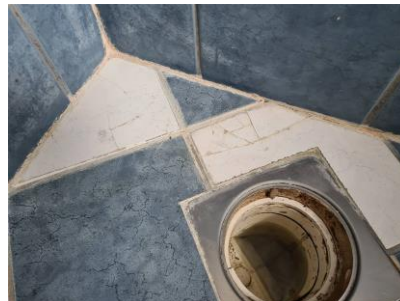
### Övre plan / Badrum/Wc

Utrymmet är i behov av renovering.

Allvarliga brister såsom sprickor i dusch och otätheter i golvbrunn finns i utrymmet vilket kan leda till fuktskador i bakomliggande och intilliggande konstruktioner.

Vi rekommenderar en fördjupad undersökning för att bedöma orsak och omfattning.
