# Besiktningsprotokoll

Försäkringsbesiktning för Anticimex Säljarförsäkrat

| Fastighetsadress:<br>Kyndelvägen 10 | |

| Besiktningsdatum:<br>2025-11-26 | Protokollnummer:<br>69418330 |

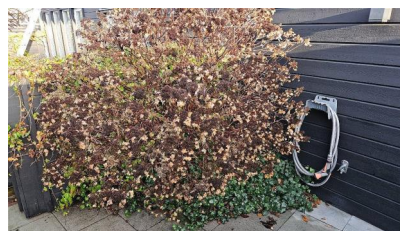
#### Utvändigt / Markförhållanden

- Enstaka växt finns i anslutning till byggnaden. Området närmast huset rekommenderas att vara fritt från växtlighet.

- Någon markplatta har bakfall och bör justeras för korrekt lutning bort från husgrunden.

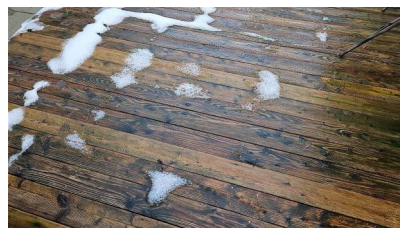
#### Utvändigt / Trädäck

Mindre svikt upplevdes i trallen. Bedöms inte lett till några följdskador.

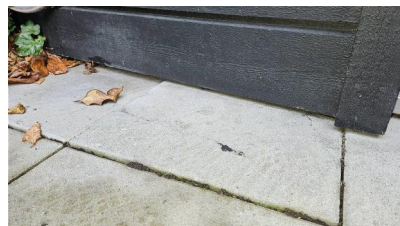
#### Utvändigt / Fasad

Avståndet mellan fasadbeklädnaden och marken är låg och putsen på stolpen vid entrédörren avslutas under markplattorna. Detta innebär en risk för att fukt från marken sugs upp i fasadens nederkant, vilket på sikt kan leda till fuktnrelaterade skador.

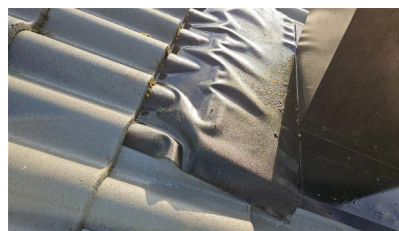
### Utvändigt / Tak

Yttertaket har besiktats från mark, takstege samt med hjälp av drönare. Från dessa platser noterades följande:

- Skorstenstätning har börjat släppa något. På sikt bör denna bytas ut för en tät anslutning.

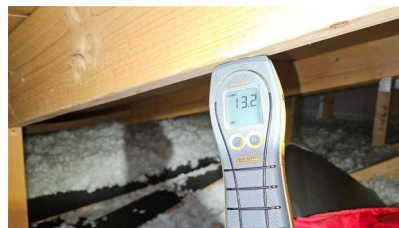
### Utvändigt / Vind

Vindsutrymmet kunde inte besiktas i sin helhet eftersom landgångar saknas. Från luckan och mindre bit in noterades följande:

- Vid kontroll av vinden uppmättes fuktvärden under kritisk fuktnivå för mikrobiell tillväxt och en normal lukt upplevdes. Fuktkvoten i takbjälkar uppmättes till 13,2 %. Risk för mikrobiell påväxt sker när fuktkvoten överstiger 17%.

Skall vinden kontrolleras i sin helhet kommer landgångar behöva monteras.

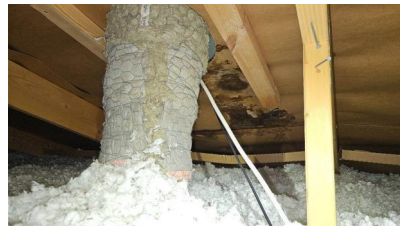
Underlagstaket består av träfiberskivor. Eftersom underlagstaket består av träfiberskivor utan yttre täckning av papp under takbeklädnaden, finns risk vid ogynnsam väderlek att regnvatten/snö tränger in i skivskarvar med läckage på vindsutrymmet som följd.

I undertaket runt takhuv noterades ett takläckage och förhöjda fuktvärden uppmättes. Fastighetsägaren uppger att fackman kommer kontaktas för kontroll/ åtgärd omgående.

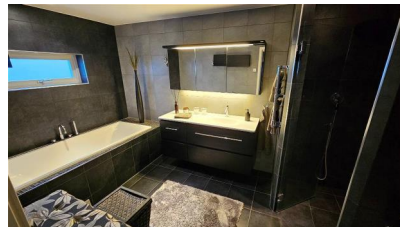
### Entréplan / Badrum

Fönster är placerat i plats med badkar. Viktigt att man skyddar fönstret från vattenbegjutning.

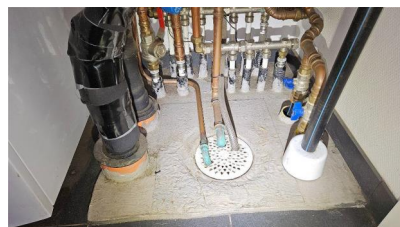
- Rörgenomföring finns i golv. Rörgenomföringar i golvet medför en ökad risk för att vatten tränger ner i omkringliggande konstruktioner och orsakar fuktskador. Detta är ett frånsteg från gällande branschregler och kan leda till minskad ersättning från ert försäkringsbolag om skada uppstår orsakat av frånsteget. Med fördel bör ett vattenlarm monteras runt rören för att snabbt upptäcka ett eventuellt läckage.

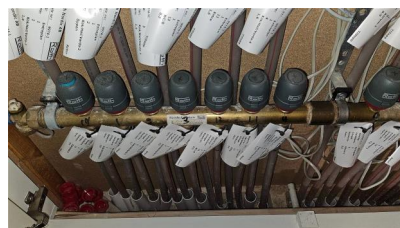
- Fördelarskåpet för golvvärmen har inte vattentätt botten (inget krav vid uppförandet). Med fördel bör ett vattenlarm monteras i skåpet för att snabbt upptäcka ett eventuellt läckage.

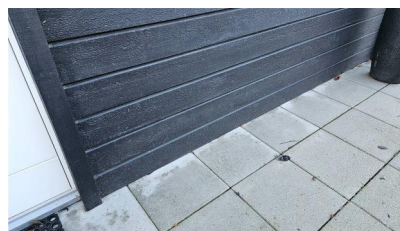
#### Utvändigt / Fasad

- Fasadpanelen mot öst är i behov av bättringsmålning.

- Delar av fasadpanelen avslutas nära markplattorna. Läs vidare under punkten Bostadshus-Utvändigt-Fasad angående risken med panel nära markytan.

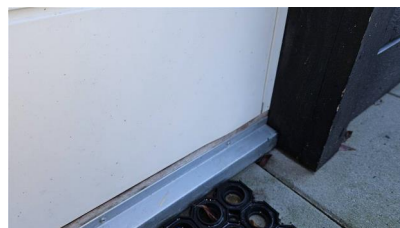
#### Utvändigt / Dörrar

Dörrbladet till förrådsdörren har blivit fuktpåverkad/ svällt i nederkant. Rekommenderar att fackman kontaktas som kan hjälpa er med åtgärd.

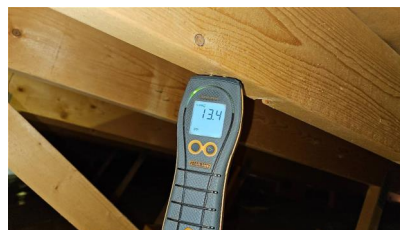
### Utvändigt / Vind

Vindsutrymmet kunde inte besiktas i sin helhet eftersom landgångar saknas. Från vindluckan noterades följande:

- Vid kontroll av vinden uppmättes fuktvärden under kritisk fuktnivå för mikrobiell tillväxt och en normal lukt upplevdes. Fuktkvoten i underlagstak/takbjälkar uppmättes till 13,4%.

- Underlagstaket består av träfiberskiva. Läs vidare under punkten Bostadshus-Utvändigt-Vind angående risken med denna typ av undertak.

Vi rekommenderar en kompletterande besiktning när landgångar monterats .
