# Besiktningsprotokoll

Försäkringsbesiktning för Anticimex Säljarförsäkrat

| Fastighetsadress:<br>Älghornsvägen 4 | |

| Besiktningsdatum:<br>2025-09-24 | Protokollnummer:<br>69264838 |

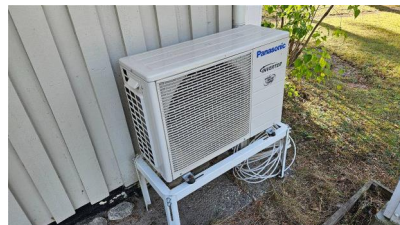
- Kondensvatten från luftvärmepumpens utedel leds inte bort från husgrunden.

Detta medför ökad risk för att vatten tränger in i anslutande konstruktioner, vilket i sin tur kan leda till fuktrelaterade skador. Observera att besiktning av byggnadens värmesystem eller värmepumpen inte har ingått i uppdraget.

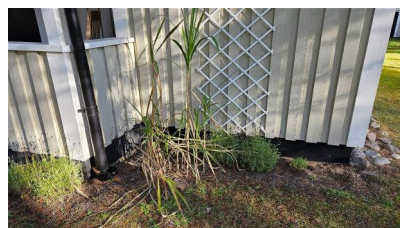
- Mindre växtlighet finns i närheten av huset.

Viktigt är att man regelbundet klipper in växter så de inte fuktbelastar huset.

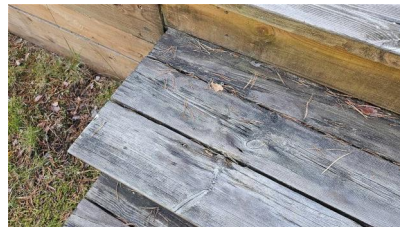
Det finns en del brädor/trädetaljer på altanen som är skadade.

Vi rekommenderar att skadat material byts ut.

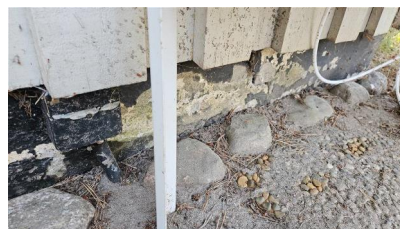
Färg/putssläpp finns på sockel, vid luftvärmepumpens utedel.

Detta beror troligtvis på att vatten droppar från värmepumpen när den är i bruk (läs vidare under punkten - Utvändigt Markförhållande).

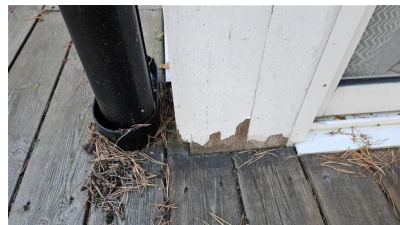
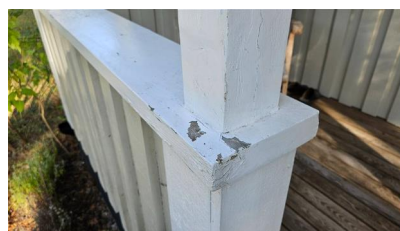
Mindre färgsläpp noterades på en del trädetaljer till fasaden samt på enstaka vindskivor och trädetaljer vid farstukvisten.

Vi rekommenderar att målning/underhåll utförs där färgsläpp förekommer.

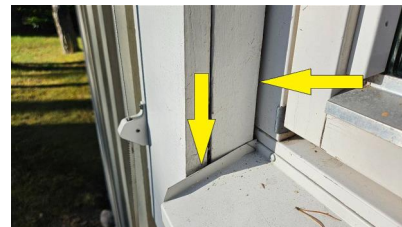
- Otätheter förekommer vid anslutningar mellan fönster, fasad och plåtdetaljer.

Detta medför risk för att vatten kan tränga in till bakomvarande konstruktioner, vilket med tiden kan leda till fuktrelaterade skador. Vi rekommenderar att otätheterna tätas på lämpligt sätt.

- Det noterades även en del mindre färgsläpp på fönster.

- Isolerglas är äldre.

Befintliga fönster är äldre vilket betyder att tätningen mellan fönsterrutorna kan vara sämre. Detta kan leda till att missfärgning/imma kan uppstå mellan glasrutorna.

Rekommenderar att målning/underhåll utförs där behov föreligger.

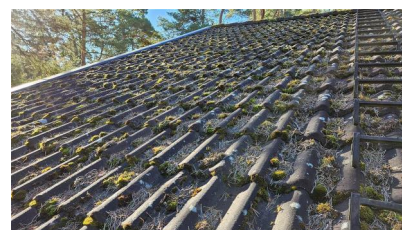
- Mosspåväxt och barr finns på takpannor.

Mossa som växer på taket kan leda till att taktäckningen har ett minskat motstånd mot vatteninträngning. Detta i sin tur kan leda till fuktskador på träläkt och takkonstruktionen.

För att öka livslängden på taket rekommenderas att mossan och barren tas bort från takpannorna på lämpligt sätt (inte med högtryckstvätt).

Observera att detta tak kommer att kräva rensning regelbundet, framförallt från barr eftersom det är placerat i ett område med mycket barrträd.

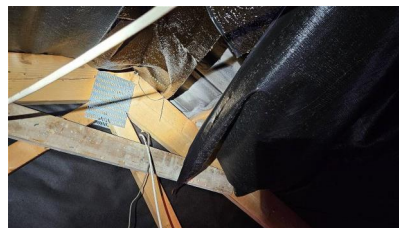
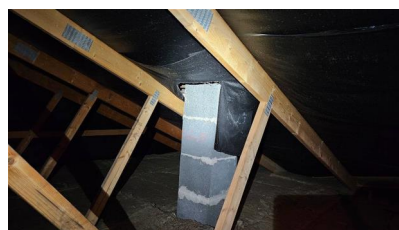
Vid kontroll av vinden uppmättes fuktvärden under kritisk fuktnivå för mikrobiell tillväxt och en normal lukt upplevdes. Fuktkvoten i takbjälkar uppmättes till 13% och risk för mikrobiella skador föreligger vid en fuktkvot som överstiger 17% i furuvirke.

Underlagstaket består av underlagsduk och det noterades otätheter i duken, exempelvis ovanför vindsluckan samt vid murstocken.

Eftersom underlagstaket består av underlagsduk finns risk vid ogynnsam väderlek att regnvatten/snö tränger in under den yttre takbeläggningen och ner mellan duköverlapp eller i andra otätheter med läckage på vindsutrymmet som följd.

Vi rekommenderar att otätheterna i underlagsduken tätas på lämpligt sätt.

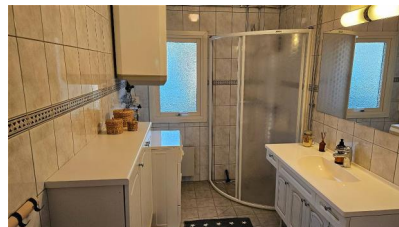
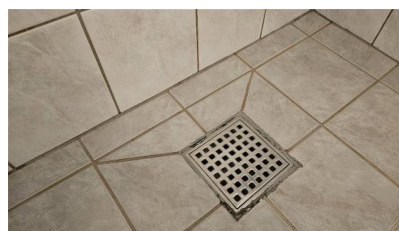
Våtutrymmet har äldre yt-/tätskikt.

Eftersom funktionen, som innebär att ytskiktet/tätskiktet ska vara vattentätt, kan vara nedsatt finns en ökad risk att vatten tränger igenom ytskiktet/tätskiktet med vattenskador i omkringliggande konstruktioner som följd.

- Golvfall mot golvbrunnen är bristfälligt.
- Dörrtröskel mot angränsande hall är låg.
- Rör genomföringar finns i golv (detta var godkänt när utrymmet uppfördes, dock enligt dagens branschregler och får därför anses vara fackmässigt utfört).
- Tät sarg finns på golvet vid duschzonen (vatten kan inte nå golvbrunnen från övriga delar av badrummet).
- Fönster är placerat nära duschzon (skyddas med befintliga duschväggar).
- Golvbrunnen är placerad för nära vägg och har förhöjningsringar.

Normala fuktvärden indikerades mot klinker/kakel.

Ovanstående noteringar innebär risk för fuktskador. För att minska risken för skador rekommenderas att man undviker att vattenbegjuta golv- och väggytor utanför duschzonen.

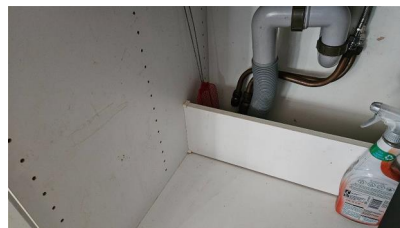
Fuktskydd saknas i diskbänksskåp samt under kyl.

Utan fuktskydd är det svårt att upptäcka läckage från exempelvis rörledningar och smygläckage. Vatten kan då tränga in i omkringliggande konstruktioner och orsaka fuktskador.

För att upptäcka eventuella läckage rekommenderas att fuktskydd monteras.
