Besiktningssprotokoll

Försäkringsbesiktning för Anticimex Säljarsförsäkrat

Fastighetsbeteckning: Yngsjö 4:238	
Fastighetsägare: Bengt Christensson & Annika Olsson	
Fastighetsadress: Forellvägen 36	
Postnummer: 296 72	Ort: Yngsjö

Besiktningdatum: 2024-04-08	Protokollnummer: 68190242
Temperatur: 10 °C	Väderlek: Mulet
Tekniker: Arian Nareman	
E-post: arian.nareman@Anticimex.se	
Kontor: Kristianstad	
Närvarande: Fastighetsägaren Carina Mårtensson, Mårtensson Mäklare

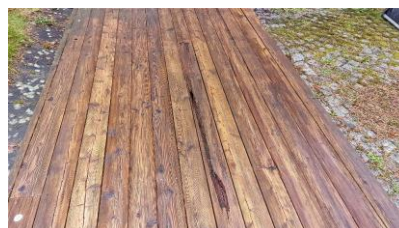
Utvändigt / Altan

Altanen och staketet är i behov av underhåll/inoljning och det noterades rötskador på altanen.

Enligt ägaren ska rötskadade delar bytas ut innan försäljning av huset.

Rekommenderas att altanen/staketet underhålls regelbundet för att öka livslängden samt att rötskadade delar byts ut.

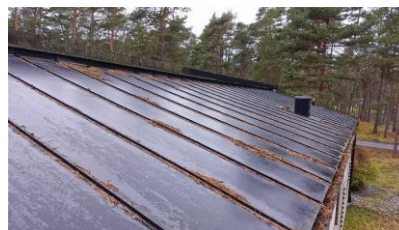
Utvändigt / Tak

Taken besiktigades från takstege på byggnad öst, från carportens taknivå samt från marknivån och det noterades att det finns algpåväxt och barr/skräp.

Rekommenderas att barr/skräp tas bort samt att man algpåväxten behandlas bort. för att bland annat öka livslängden.

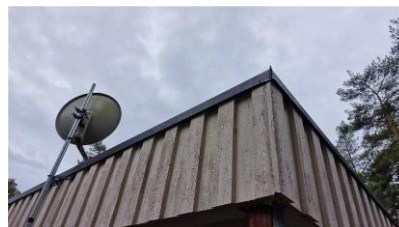
Utvändigt / Carport/förråd

Carportens träkonstruktioner är i behov av målning/underhåll samt att dörren till förrådet är solblekt.

Rekommenderas att man regelbundet målar/underhåller träkonstruktionerna och dörren för att undvika framtida rötskador samt öka livslängden.

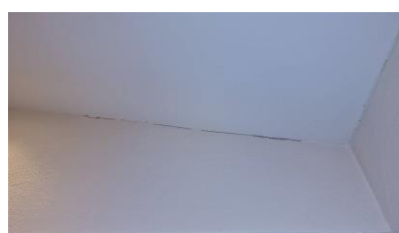
Allmänt hela huset / Allmänt hela huset

Det förekommer rörelsesprickor i bägge byggnadernas ytskikt. Detta bedöms inte ha lett till bakomliggande skador och är vanligt förekommande.

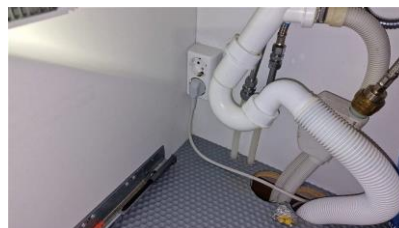
Byggnad öst / Kök

- Fuktskydd i plast saknas under kyl/frys samt under diskmaskinen. Fuktskydd finns i diskbänkskåpet men det rekommenderas att man tätar runt rören samt i anslutning mellan golv/vägg.

Utan fuktskydd är det svårt att upptäcka läckage från rörledningar. Vatten kan då tränga in i omkringliggande konstruktioner och orsaka fuktskador. För att upptäcka eventuella läckage, installera ett fuktskydd. Rekommenderar även att avloppslangen från diskmaskinen fästs upp i undersida bänkskiva enligt gällande monteringsanvisning.

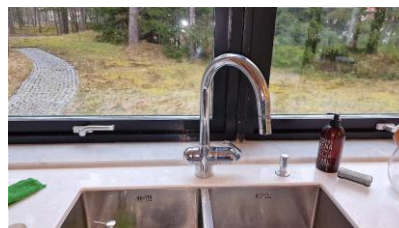
- Vridstopp finns inte på köksblandaren/kranen.

Detta medför risk för att vatten kan rinna ut över bänkskivan vid oförsiktighet, vilket kan leda till fuktrelaterade skador. Detta är troligtvis anledningen till fuktskadorna på fönstrets nedre del av mittpost/trädetalj.

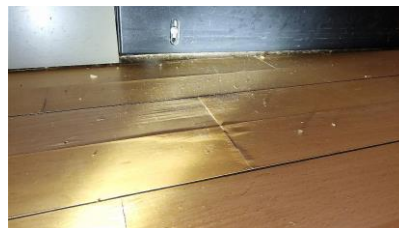
Golvet har rest sig en aning utanför diskmaskinen. Vid besiktningstillfället indikerades torra fuktvärden. Detta anses vara mer av en estetisk skada.

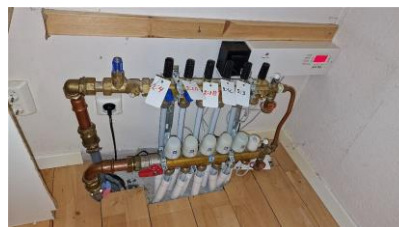
Byggnad öst / Entréhall

Rör till golvvärmen är uppdragna i golvet utan vattentät botten (i en låda).

Rekommenderas att man kompletterar med vattenalarm/läckagevarnare för att i ett tidigt skede upptäcka ett eventuellt läckage i god tid.

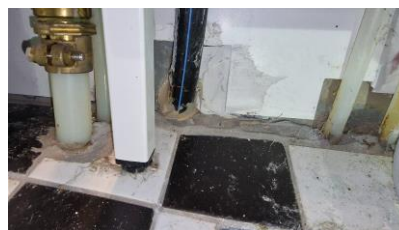
Byggnad öst / Tvättstuga/toalett

Rör genomföring finns i golv samt att rören är uppdragna för nära vägg/varandra och det finns otätheter i väggen.

Rör genomföringar i golvet medför en ökad risk för att vatten tränger ner i omkringliggande konstruktioner och orsakar fuktskador. Detta är ett frånsteg från gällande branschregler och kan leda till minskad eller helt utebliven skadeersättning från ert försäkringsbolag om skada uppstår orsakat av frånsteg. Risken för skador bedöms dock som mindre eftersom omkringliggande konstruktioner är av fukttåligare material.

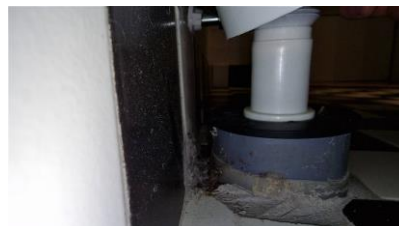
Byggnad väst / Badrum 1

Avloppsröret till tvättstället är uppdraget för nära väggen.

Det finns risk att tätskiktet inte har kunnat anslutas på ett rätt sätt, vilket kan leda till fuktskador. Risken för skador bedöms dock som mindre eftersom omkringliggande konstruktioner är av fukttåligare material.

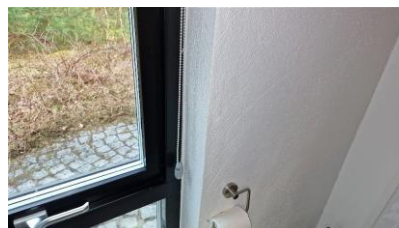
Delar av väggbeklädnaden, närmast toalettstolen har inget tätskikt (målad väggstomme).

Risken för skador bedöms som mindre då denna vägg är en bra bit ifrån duschzonen samt att stommen är av fukttåligare konstruktion.

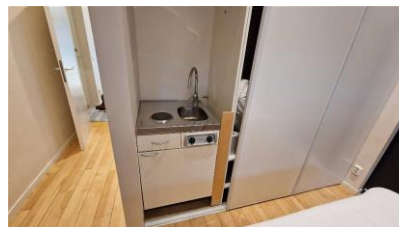
Byggnad väst / Sovrum norr

I rummets garderob finns ett trinettök/pentry med vask, spisplatta och kyl samt golvbrunn och plastmatta på golvet med uppvik mot väggarna.

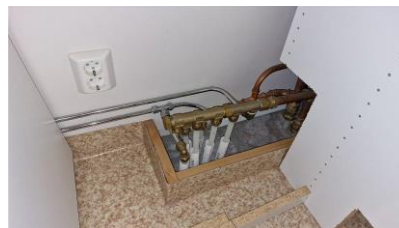
- Rör till golvvärmen finns i garderoben.

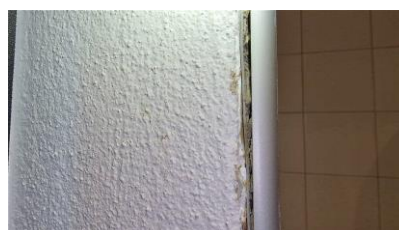
Byggnad väst / Badrum 2

- Otätheter finns mellan kakelvägg/tätskikt och väggkonstruktionen och det noterades färgsläpp på väggen. Notera att det även i detta badrum inte finns tätskikt i delar av väggen, som i badrum 1.

Risken för följskador bedöms som mindre då väggkonstruktionen är av fukttåligare konstruktion. Rekommenderas att man tätar glappet på lämpligt vis för att förhindra vatten/fuktinträning.

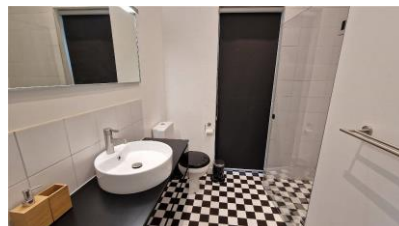
- Fönster är placerat nära duschzonen.

Rekommenderas att man skyddar fönstret mot vattenbegjutning för att undvika skador.

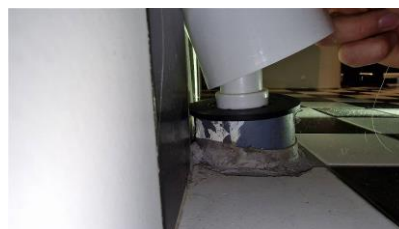
- Avloppsrör till tvättställ uppdraget i golv för nära väggen.

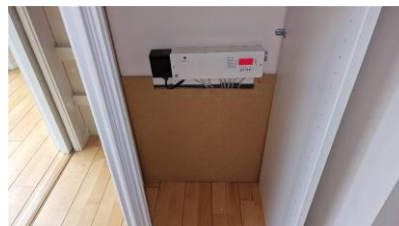
Byggnad väst / Sovrum 1

- Rör till golvvärmen finns i golvet i garderoben.

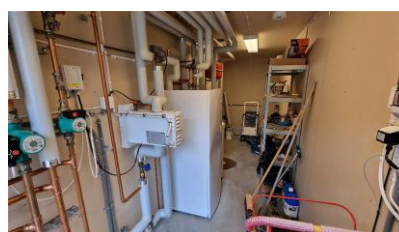
Carport/förråd / Pannrum

⚠ Tätskikt finns ej på golvet i utrymmet.

I detta utrymme ska det finnas tätskikt i golvet med uppvik mot väggarna. Risk finns för fuktrelaterade skador i omkringliggande konstruktioner som följd vid ett eventuellt läckage.

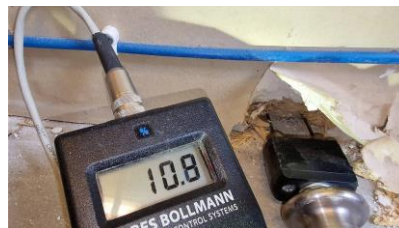
- ✓ Vid kontroll av väggsväll uppmättes fuktvärden under kritisk nivå för mikrobiell tillväxt och normal lukt upplevdes. Sväll är obehandlad och underliggande fuktskydd kunde ej noteras. Enligt ägaren finns det underliggande isolering under betongplattan, vilket minskar risken för stigande fukt från marken. Observera dock noteringen om att tätskikt saknas i utrymmet.

Fuktkvoten i sväll uppmättes till 10,8 %. Risk för mikrobiell påväxt föreligger vid en fuktkvot över 17 %.

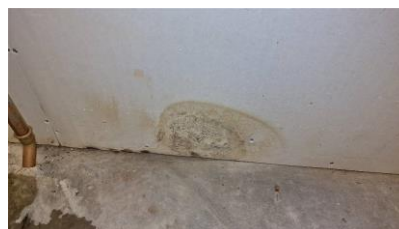
- ✎ Missfärgning/fläck finns på väggen. Vid besiktningstillfället uppmättes torra fuktvärden.
