# Besiktningsprotokoll

Försäkringsbesiktning för Anticimex Säljarförsäkrat

| Fastighetsadress:<br>Annettes Väg 3 | |

| Besiktningsdatum:<br>2025-04-02 | Protokollnummer:<br>68923025 |

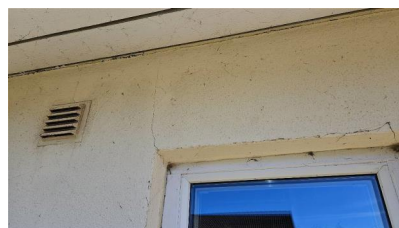
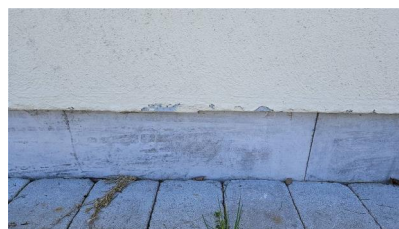
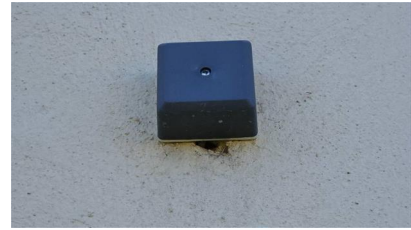
Enstegstätad putsad fasad mot träregelstomme.

Vid besiktningsstillfället noterades enstaka sprickor/otätheter, ovanför ett fönster på framsidan, mindre otätheter runt en dosa samt putssläpp på nederkant, på baksidan av huset.

Ytterväggskonstruktionen med en odränerad putsad fasad på en isolering som har en bakomliggande skiva av organiskt material är ur fuktsynpunkt en riskabel konstruktion. Om fukt kommer in i väggkonstruktionen har den svårt att torka ut, vilket kan orsaka fuktskador i bakomliggande konstruktion. Risk för inträngning av fukt är störst vid otätheter runt fönster/dörrar, balkonganslutningar samt vid sprickor i putsen. Risken för skador ökar på fasader mot väderutsatta lägen.

För att ta reda på om denna fasad har fuktskador rekommenderas att en fördjupad undersökning utförs.

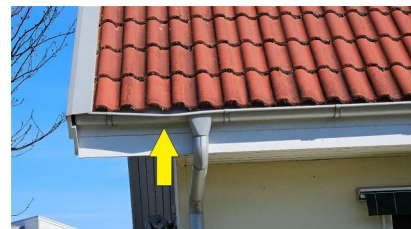
Förekommer bakfall i hängränna, på framsidan av huset.

Rekommenderas att hängrännan justeras för att undvika översvämning.

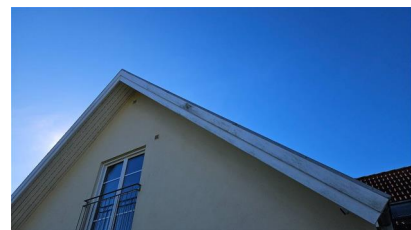
Vissa vindskivor är i behov av underhåll/tvätt.

Rekommenderas att vindskivorna underhålls/tvättas för att öka livslängden.

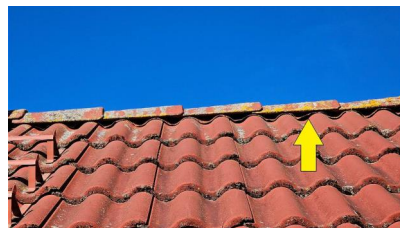
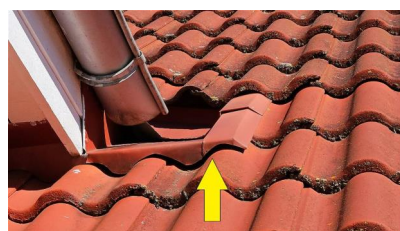
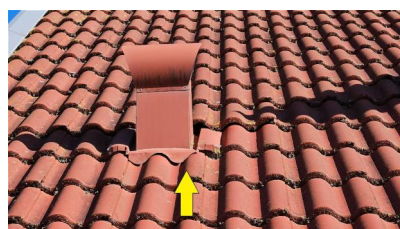
Yttertaket besiktigades från takstege samt från marknivå och följande noteringar gjordes:

- Otätheter finns mellan plåtdetaljer och takpannor.
- Nocktätningen har börjat släppa, vilket orsakat otätheter.

Detta innebär en ökad risk för fuktinträngning, vilket i sin tur kan leda till fuktrelaterade skador i omkringliggande konstruktioner som följd.

- Vid stickprovskontroller noterades att betongpannorna inte är fast förankrade enligt gällande rekommendationer. Risk finns att betongpannorna kan åka eller hamna i olag vid oväder/storm. De två första raderna av takpannorna ska vara fastspikade som en ram runt hela taket samt runt huvarna.

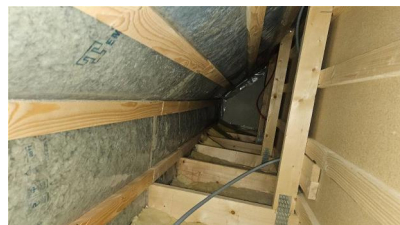
Vid kontroll av konstruktion i sidovindarna noterades att vindarna är isolerade mot yttertaket och därför har underlagstaket ej gått att kontrollera.

Det uppmättes fuktvärden under gränsvärdet för mikrobiell tillväxt. Vid besiktningstillfället noterades enstaka otätheter i ångspärren, i sidvind nordväst. Detta tätades av ägaren strax efter besiktningen.

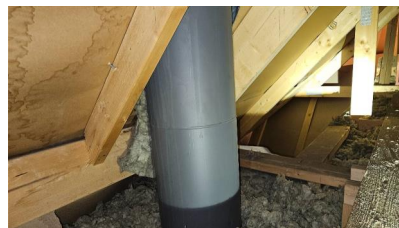
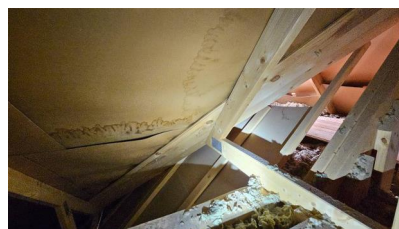
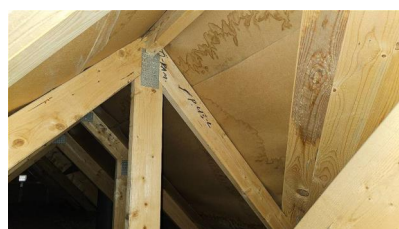
Vid kontroll av konstruktion inockvinden uppmättes fuktvärden till under gränsvärdet för mikrobiell tillväxt, cirka 9 %. Risk för mikrobiell tillväxt föreligger vid en fuktkvot över 17 %.

Det noterades flertalet fuktrosor på underlagstaket, men inga förhöjda fuktvärden uppmättes vid besiktningstillfället.

Eftersom underlagstaket består av träfiberskivor utan yttre täckning av papp under takbeklädnaden, finns risk vid ogynnsam väderlek att regnvatten/snö tränger in i skivskarvar med läckage på vindsutrymmet som följd. Med tiden kan även träfiberskivorna drabbas av fuktskador.

Läs vidare om snöinträngning under lämnade upplysningar. Observera även att det förekommer otätheter på taket, vilket troligtvis är orsaken till fuktinträngningen.

Rekommenderas att fackman kontaktas för att ta reda på orsak och omfattning till fuktrosorna samt för att hjälpa er med rätt typ av åtgärd. I samband med detta bör omkringliggande konstruktioner kontrolleras för eventuella följskador.

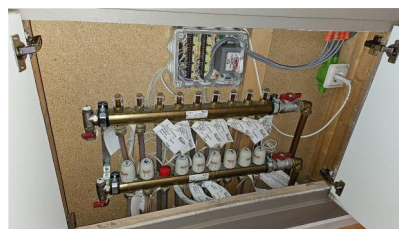
Värmerör som är uppdragna genom golvet har inget fördelarskåp med vattentät botten.

Vatten/värmerör ska ha en vattentät botten och vara försedd med skvallerrör. När det saknas ökar risken för att ett läckage inte upptäcks i tid. Det kan leda till fuktskador i omkringliggande konstruktioner. Rekommenderas att läckagevarnare monteras för att i ett tidigt skede upptäcka ett eventuellt läckage.

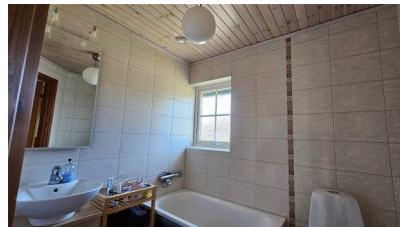
Fönster är placerat i badzonen.

Fönstrets placering i våtutrymmet utgör en risk för fuktskador i fönster- och väggkonstruktionen. För att minska risken för fuktskador på fönster och väggkonstruktion rekommenderas att man skyddar fönstret mot vattenbegjutning.

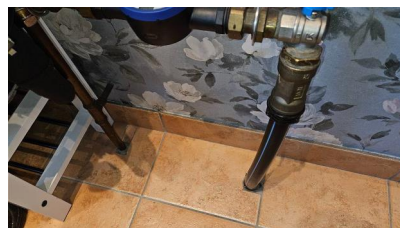
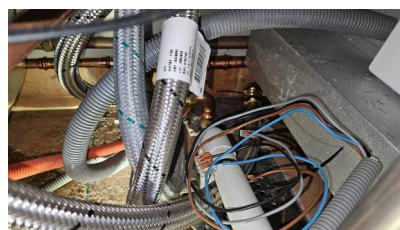
Rör genomföring finns i golv.

Rör genomföringar i golv medför en ökad risk för att vatten tränger ner i omkringliggande konstruktioner och orsakar fuktskador. Detta är ett frånsteg från gällande branschregler.

Tätskikt sticker ut under klämringen i golvbrunnen.

När tätskikt är felmonterat i golvbrunnen innebär det risk för fuktskador. Vatten kan tränga ner i omkringliggande konstruktioner med fuktrelaterade skador som följd.

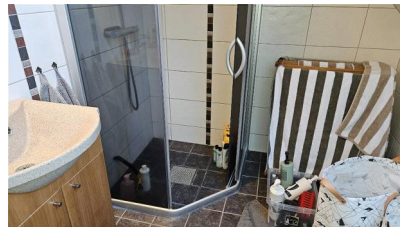
Det finns en tät duschväggsockel på golvet, som avskiljer duschzonen från övrig golvyta.

Detta förhindrar vatten utanför duschzonen ifrån att rinna ner till golvbrunnen vid ett eventuellt läckage. Vatten som blir stående på golvet kan leda till missfärgningar av golvytan samt bidra till en ökad belastning på tätskiktet. Risk finns att vatten kan tränga in i angränsande konstruktioner med fuktrelaterade skador som följd.

Enligt ägaren ska spalter tas upp i botten av sockeln så att vatten utanför duschzonen kan rinna ner i golvbrunnen.

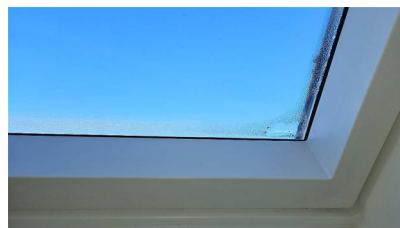
Kondens noterades på fönster.

Kondensspår på fönstrens insida tyder på att bostadens allmänventilation kan vara bristfällig. Under besiktningen ändrade ägaren varvtalet för frånluften. Efter besiktningen meddelade ägaren att detta stoppat fortsatt kondens. Viktigt är att ventilationen är rätt inställd med rätt flöden och varvtal för att förhindra bland annat kondens på fönster.

Vid osäkerhet kontakta ventilationsfirma för kontroll och rätt åtgärd.

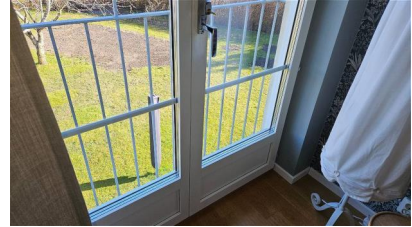
Dörren griper något vid öppning.

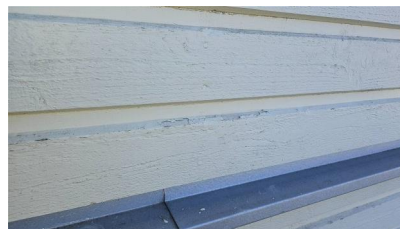
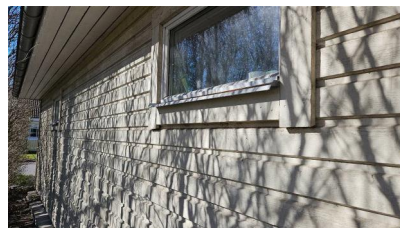
Mindre underhåll/målningsbehov förekommer på träpanelen.

Rekommenderas att målning/underhåll utförs för att undvika framtida rötskador samt för att öka livslängden.

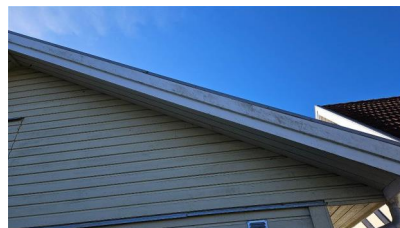
Vindskivorna i behov av underhåll/tvätt.

Rekommenderas att vindskivorna underhålls/tvättas för att öka livslängden.

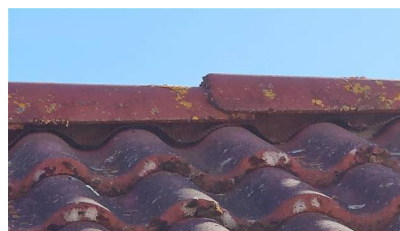
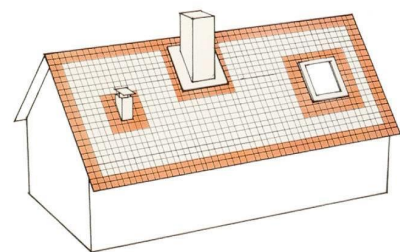
- Yttertakets besiktigades från anliggande stege mot takfoten samt från marknivå och följande noteringar gjordes:

- Nocktätningen har börjat släppa.
- Betongpannorna är inte fast förankrade. Se bifogad bild, bildens mörkare fält visar vilka takpannor som ska spikas.

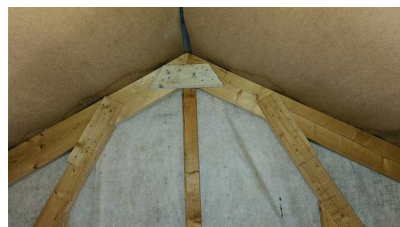
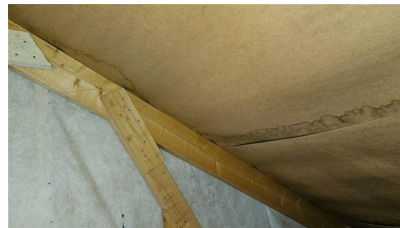
- Vid kontroll av konstruktion på vinden uppmättes fuktvärden under gränsvärdet för mikrobiell tillväxt, cirka 12 %:

Det noterades fuktrosor på flertalet ställen på underlagstaket. Vid besiktningstillfället indikerades torra fuktvärden.

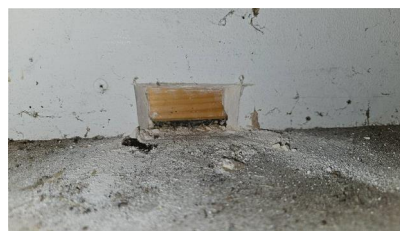
Vid kontroll av väggssyllar uppmättes fuktvärden under kritisk nivå för mikrobiell tillväxt och normal lukt upplevdes. Det noterades att syllen är obehandlad och ligger ovanpå ett fuktskydd.

Fuktkvoten i syllen uppmättes till 12 %. Risk för mikrobiell tillväxt föreligger vid en fuktkvot över 17 %:
