# Besiktningsprotokoll

Försäkringsbesiktning för Anticimex Säljarförsäkrat

| Fastighetsadress:<br>Furubodavägen 143 | |

| Besiktningsdatum:<br>2022-06-09 | Protokollnummer:<br>66964365 |

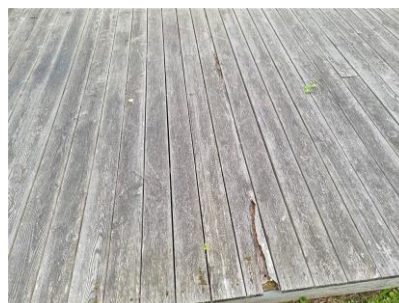
Trädäcket är i behov av underhåll samt noterades rötskador och svikt på vissa delar.

Vi rekommenderar att trädäcket underhålls genom oljning samt vid osäkerhet att fackman kontaktas som kan hjälpa er med byte av rötskadade brädor/reglar. I samband med byte är det viktigt att kringliggande konstruktioner kontrolleras för eventuella följdskador.

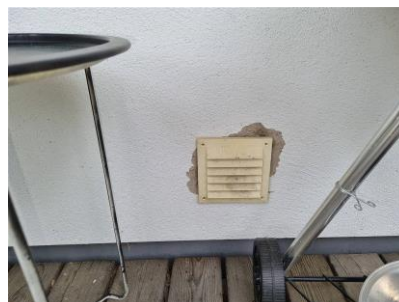
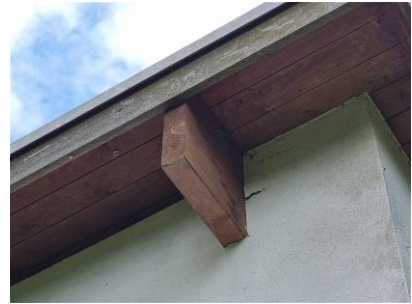
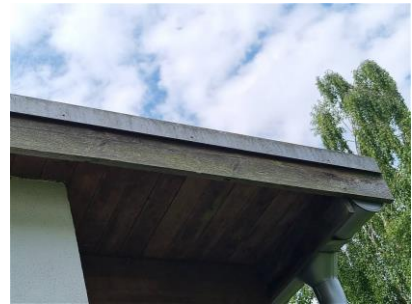
På fasaden gjordes följande noteringar:

- Det finns sprickor/putssläpp. Detta bedöms inte ha lett till några större bakomliggande skador. Rekommenderar att sprickor/putssläpp skrapas och därefter tätas.

- Vindskivor och trädetaljer är i behov av målning / underhåll. Rekommenderar att måla/olja in vindskivorna/trädetaljer för att förbättra skyddet mot fuktinträngning.

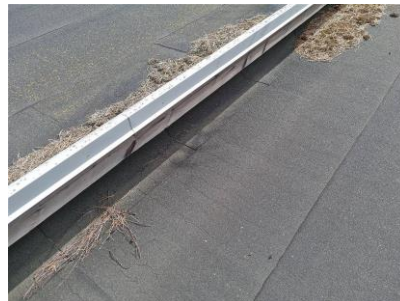
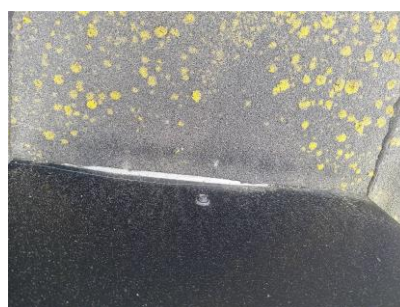
Takpappen på yttertaket bedöms vara i relativt gott skick men börjar bli äldre och det noteras följande brister;

- Mindre sprickbildningar på delar av yttertaket samt kring takhuven. Detta kan leda till att vatten tränger ner i eventuella otätheter med fuktskador på omkringliggande konstruktion som följd.

- Mosspåväxt/skräp. Mossa som växer på taket kan leda till att taktäckningen har ett minskat motstånd mot vatteninträngning. Detta i sin tur kan leda till fuktskador på takkonstruktionen vilket kan resultera i mikrobiella skador (angrepp av mikroorganismer). Rensa taket från mossa/skräp.

Takpapp har enligt vår bedömning en begränsad livslängd. Eftersom takpappen är äldre har det ett minskat motstånd mot vattengenomträngning. Detta i sin tur kan leda till att takkonstruktionen drabbas av fuktskador.

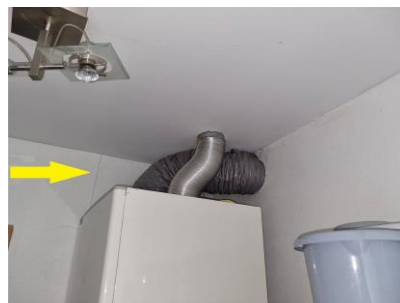
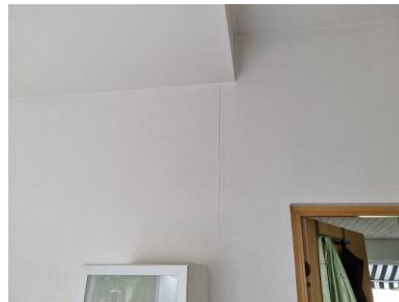
Det finns en del rörelsesprickor på väggarna.

Denna typ av rörelsesprickor är vanligt förekommande i hus och bedöms inte ha orsakat några bakomliggande skador.

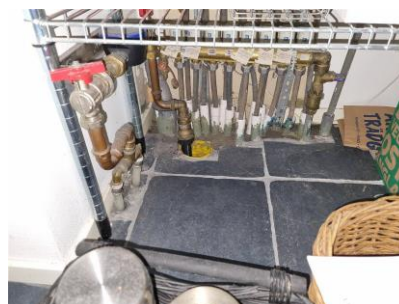
Det finns rörgenomföring i golv.

Rörgenomföringar i golvet medför en ökad risk för att vatten tränger ner i omkringliggande konstruktioner och orsakar fuktskador. Detta är ett frånsteg från gällande branschregler och kan leda till minskad eller helt utebliven skadeersättning från ert försäkringsbolag om skada uppstår orsakat av frånsteg.

Risken för skador bedöms som mindre då man vanligtvis inte vattenbegjuter golvytan vid rörgenomföringarna samt pga. att omkringliggande konstruktioner består av betong/lättbetong.

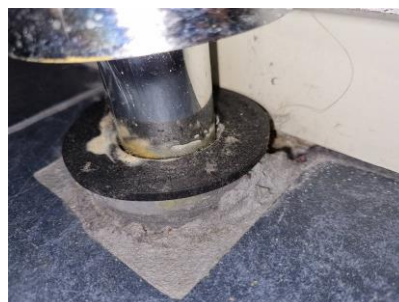
Det finns en mindre spricka i en klinkerplatta under vaskskåpet.

Detta bedöms som mindre brist då det vanligtvis inte vattenbegjuts i detta utrymmet.

Rekommenderas att man tätar sprickan med våtrumssilikon.

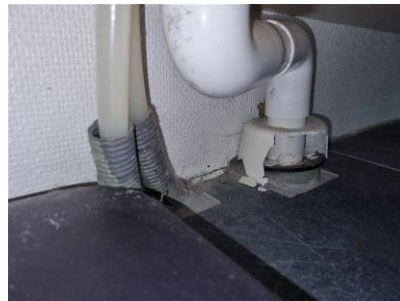
I badrummet gjordes följande noteringar:

- Avståndet mellan avloppsrör och vägg är för nära. Detta har troligtvis orsakat förslitningarna på väggen. Det finns även risk att tätskiktet inte har kunnat anslutas på rätt sätt, vilket kan leda till fuktskador.
- Klämringen i golvbrunnen är inte nertryckt ända ner i sitt rätta läge. Detta innebär att det kan finnas otätheter mellan klämring och golvbrunn, vilket kan medföra att vatten kan tränga ner i omkringliggande konstruktioner med fuktskador som följd. Detta kan i sin tur leda till mikrobiella skador (angrepp av mikroorganismer).
- Rörgenomföringar finns i golv. Läs vidare under punkten "Tvättstuga" angående riskerna med rörgenomföringar i golv och frånsteg från branschreglerna.

Risken för skador i utrymmet bedöms som mindre pga. att omkringliggande konstruktioner består av betong/lättbetong.

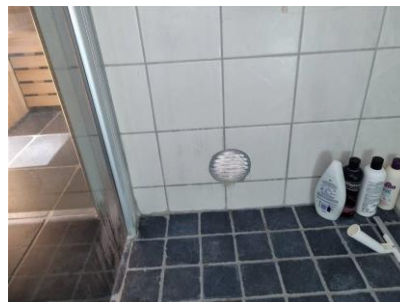
Det finns en ventil i väggen mellan bastu och badrum.

Detta bedöms inte som ett problem då det finns en golvbrunn i närheten samt pga. att omkringliggande konstruktioner består av betong/lättbetong.

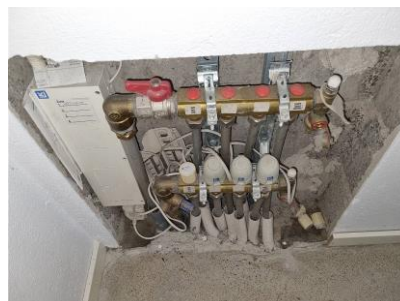
Rör och kopplingar till golvvärmen saknar vattentät botten/inklädnad samt skvallerrör.

När det saknas ökar risken för att ett läckage inte upptäcks i tid. Det kan leda till fuktskador i omkringliggande konstruktioner.

Rekommenderas att installera en läckagevarnare för att vid ett tidigt skede upptäcka ett eventuellt läckage.

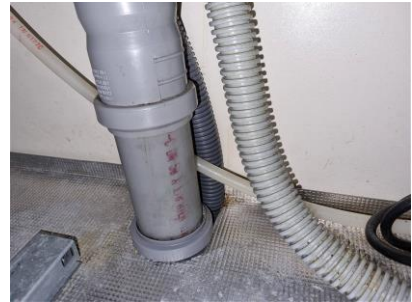
Mindre otäthet noterades i vaskskåpet.

Rekommenderas att åtgärda detta genom att täta.

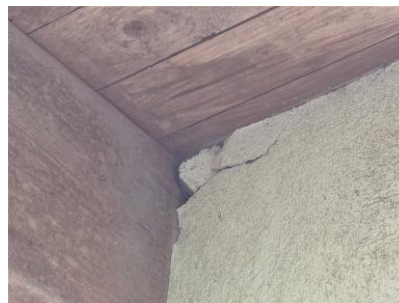
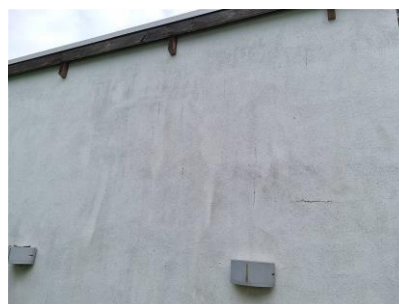
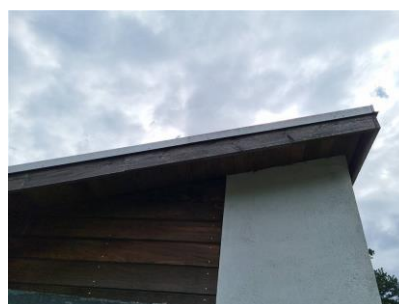
På fasaden gjordes följande noteringar:

- Det finns sprickor/putssläpp på fasaden. Detta bedöms inte ha lett till några större bakomliggande skador.
- Vindskivor och trädetaljer är i behov av målning / underhåll. Rekommenderar att måla/olja in vindskivorna/trädetaljer för att förbättra skyddet mot fuktinträngning.

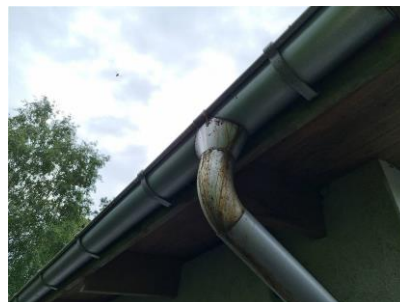
Hängränna och lövsil är skräpfylld samt noterades rinnmärken längs med stupröret.

Detta bedöms inte ha orsakat några bakomliggande skador men det rekommenderas att man rensar hängränna/lövsil ifrån skräp för att förhindra översvämning.

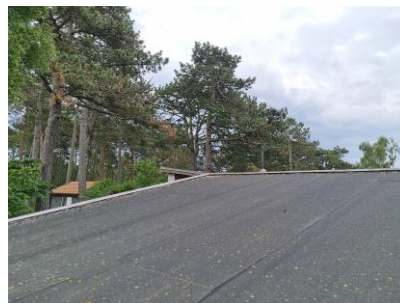
Takpappen på yttertaket bedöms vara i relativt gott skick men börjar bli äldre.

Takpapp har enligt vår bedömning en begränsad livslängd. Eftersom takpappen är äldre har det ett minskat motstånd mot vattengenomträngning. Detta i sin tur kan leda till att takkonstruktionen drabbas av fuktskador.

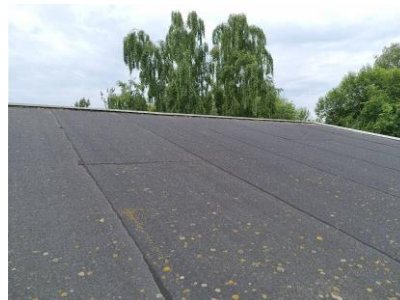
Det finns mindre mängd mosspåväxt på takpappen.

Mossa som växer på taket kan leda till att taktäckningen har ett minskat motstånd mot vatteninträngning. Detta i sin tur kan leda till fuktskador på takkonstruktionen vilket kan resultera i mikrobiella skador (angrepp av mikroorganismer).

För att öka livslängden på taket rekommenderas att mossan tas bort.
