# Besiktningsprotokoll

Försäkringsbesiktning för Anticimex Säljarförsäkrat

| Fastighetsadress:<br>Kvittenvägen 8 | |

| Besiktningsdatum:<br>2025-11-24 | Protokollnummer:<br>69407204 |

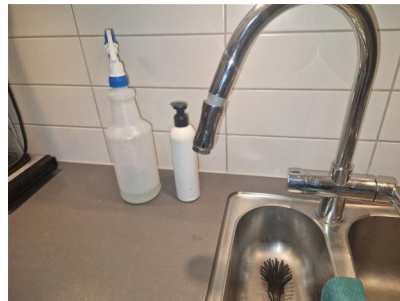
Köksblandaren saknar vridstopp.  
(utloppspipen går att vrida ut över bänkskivan).

Detta kan leda till att vatten rinner ut till omkringliggande konstruktioner med fuktskador som följd.

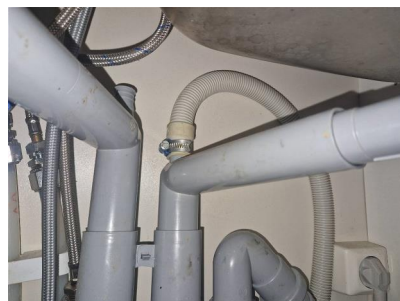
Upphängningsbygel saknas på avloppsslang från diskmaskinen.

När upphängningsbygel saknas ökar risken för brott på slangen med läckage som möjlig följd.

För att hindra brott på avloppsslang rekommenderas komplettering av upphängningsbygel.

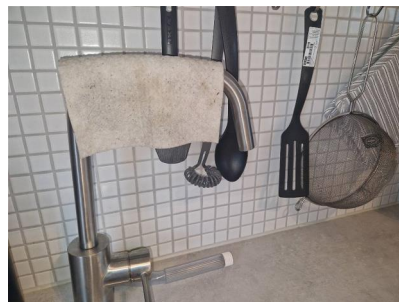
Köksblandaren saknar vridstopp.  
(utloppspipen går att vrida ut över bänkskivan).

Detta kan leda till att vatten rinner ut till omkringliggande konstruktioner med fuktskador som följd.
