# Besiktningsprotokoll

Försäkringsbesiktning för Anticimex Säljarförsäkrat

| Fastighetsadress:<br>Folkets Parkgatan 6 | |

| Besiktningsdatum:<br>2025-05-08 | Protokollnummer:<br>68994096 |

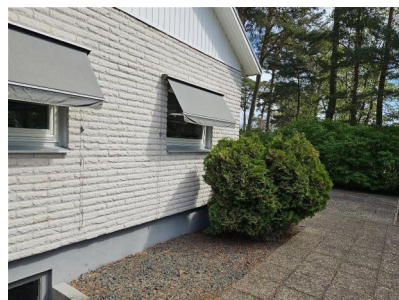
Växter finns i anslutning till byggnaden.

När det finns rabatter och växter nära byggnaden finns risk att fukt stannar kvar i väggarna. Detta kan i sin tur orsaka invändiga fuktskador. Växternas rötter kan också skada grundmuren och sätta dräneringsledningen ur funktion.

Området närmast huset rekommenderas att vara fritt från växtlighet.

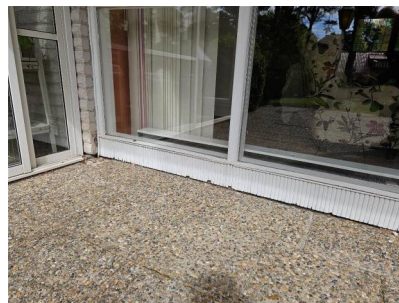
Avståndet mellan fasadbeklädnaden och marken på mellanbyggnad är inte tillräckligt.

Eftersom fasadbeklädnaden avslutas för nära mark finns risk för att fukt från marken sugas upp i fasadpanelens nederkant. Detta kan orsaka fuktrelaterade skador i fasadbeklädnaden och bakomliggande konstruktioner.

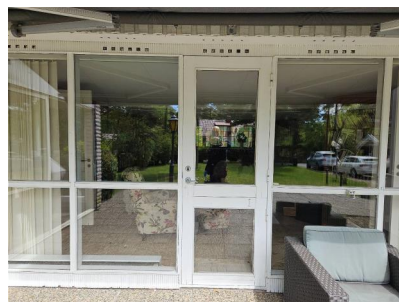
Tröskelbleck saknas under dörr.

Avsaknad av tröskelbleck medför att det finns risk för att vatten kan rinna in och orsaka fuktskador på tröskel och/eller i kringliggande vägg och bjälklag.

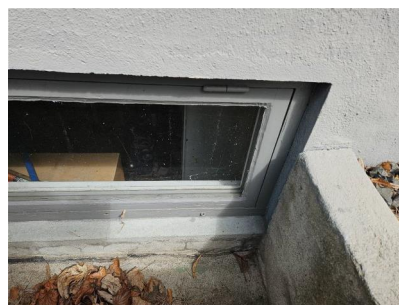
Något källarfönster på huset är i behov av målning/underhåll.

Fönsterbågar och fönsterkarmar där målningsbehov finns riskerar att få fukt- och rötskador på grund av sämre vattenavvisande förmåga.

För att öka livslängden på fönster rekommenderas målning och underhåll.

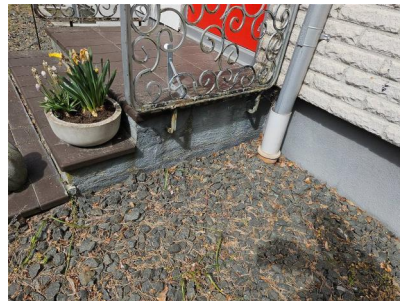
Lövsilar saknas på något stuprör.

När det saknas lövsilar så finns det risk att det blir stopp i dagvattenledningen.

För att hindra stopp i dagvattenledningar rekommenderas komplettering av lövsilar.

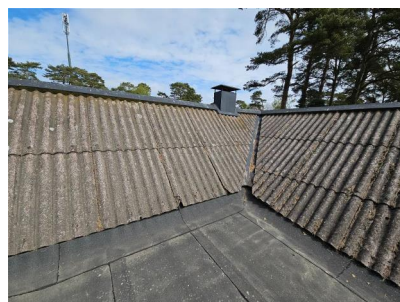
Yttertaket är äldre.

Eternitpannor, plåtdetaljer och underlagspapp har enligt vår bedömning en begränsad livslängd. Eftersom husets taktäckning är äldre har det ett minskat motstånd mot vatteninträngning. Detta i sin tur kan leda till fuktskador på träläkt och vidare ner i underliggande konstruktioner.

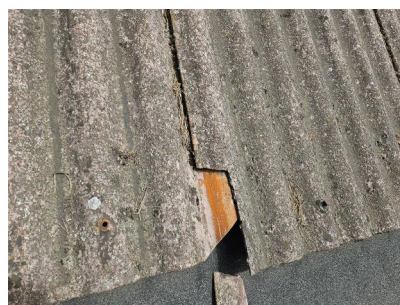
- Sprickor och otätheter finns på eternittaket. Brister i utvändiga taktäckningen av eternitskivor kan leda till att regn- eller smältvatten tränger ner i underliggande konstruktioner och orsakar mikrobiella skador (angrepp av mikroorganismer).

- Mosspåväxt finns på takpannor. Mossa som växer på taket kan leda till att taktäckningen har ett minskat motstånd mot vatteninträngning. Detta i sin tur kan leda till fuktskador på träläkt och takkonstruktionen vilket kan resultera i mikrobiella skador (angrepp av mikroorganismer). För att öka livslängden på taket rekommenderas att mossan tas bort från takpannorna.

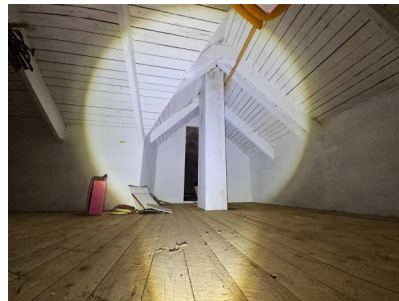
Vindsutrymmet kunde inte besiktas i sin helhet eftersom landgångar saknas i del av vind. Vid kontroll av vinden i besiktningsbar del uppmättes fuktvärden under kritisk fuktnivå för mikrobiell tillväxt och en normal lukt upplevdes. Fuktkvoten i underlagstak/takbjälkar uppmättes till 11 %. Det finns risk för mikrobiell tillväxt om den relativa fuktigheten (RF) i den omgivande luften är över 75 %. I furuvirke motsvarar det en fuktkvot (FK) på 17 %.

Vind över sovrum och badrum saknar lucka och är obesiktad.

Vi rekommenderar en kompletterande besiktning när landgång och lucka monterats samt i mindre sidovindar i besiktningsbar del när inspektion möjliggjorts.

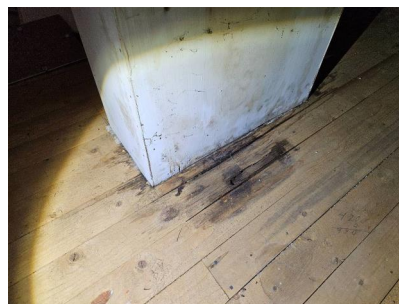
Underlagstaket har fuktfläckar vid skorsten. Fuktfläckar kan bero på olika saker, och kan vara ett tecken på en tidigare eller ett pågående läckage. Se muntliga upplysningar angående stormen Gudrun. Vi rekommenderar att fackman kontaktas för kontroll och åtgärd av skorsten/takanslutning.

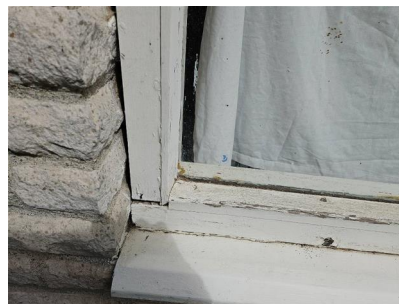
Rötskador finns i fönsterkarm.

Rötskadorna kan bero på olika saker, exempelvis bristfälligt underhåll, bakfall på fönsterbleck, målning, skruvar och beslag etc.

Vi rekommenderar en fördjupad undersökning för att bedöma orsak och omfattning.

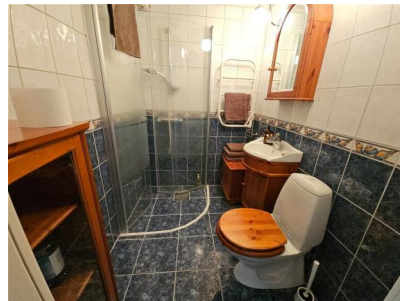
- Våtutrymmet har äldre yt-/tätskikt.

Eftersom funktionen, som innebär att ytskiktet/tätskiktet ska vara vattentätt, kan vara nedsatt finns en ökad risk att vatten tränger igenom ytskiktet/tätskiktet med vattenskador i omkringliggande konstruktioner som följd.

- Golvbrunn finns på grund av tät sarg bara i duschutrymmet. Vatten som kommer utanför eller vid läckage i övriga utrymmet utgör detta en risk för fuktskador i omkringliggande konstruktioner.

- Brister i golvet och/eller tätskiktets lutning medför risk för att vatten tränger in i omkringliggande konstruktioner/utrymmen vilket i sin tur orsakar fuktrelaterade skador. Det medför också ökad risk för att vatten blir stående i golvet lågpunkter, vilket kan orsaka missfärgningar på klinker/fogar samt att "unken" lukt uppstår.

- Ursprunglig plastmatta syns att eventuellt finnas under klinkerplattorna och golvbrunnsanslutning är tätad med silikon. Klinkerplatta är fogad med mjukfog. Eftersom ytskiktet i utrymmet består av klinker som lagts direkt på befintlig plastmatta kan vidhäftningen mellan klinker och plastmatta vara svår att uppnå. Risk finns att klinkerplattorna släpper från underlaget. Kontakta fackman för råd och åtgärd.

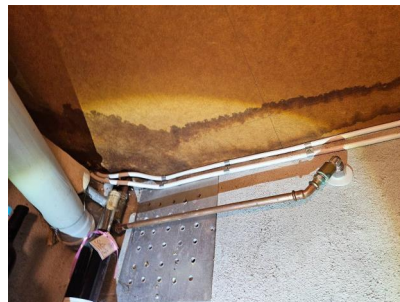
Taket har äldre fuktfläckar på grund av läckage från diskmaskin. Se muntliga upplysningar.  
Fuktfläckarna var vid besiktningstillfället torra.

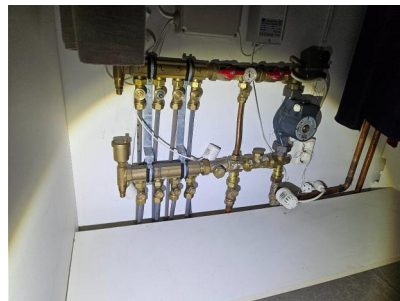
Rörfördelning saknar fördelarskåp med vattentät botten och skvallerrör. När det saknas ökar risken för att ett läckage inte upptäcks i tid. Det kan leda till fuktskador i omkringliggande konstruktioner.

Vi rekommenderar att vattenlarm installeras för tidigare upptäckt av eventuellt läckage.

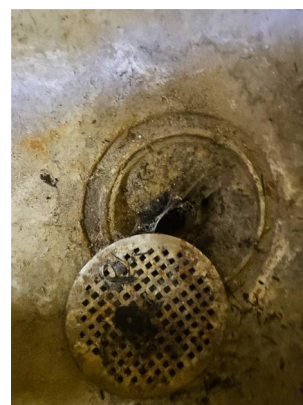
Gjutjärnsbrunnar i källaren är rostangripna och bör bytas ut vid framtida en renovering.

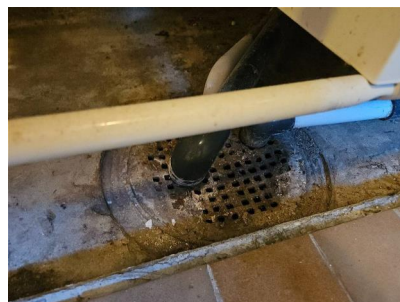
Gjutjärnsbrunnar i källaren är rostangripna och bör bytas ut vid framtida en renovering.

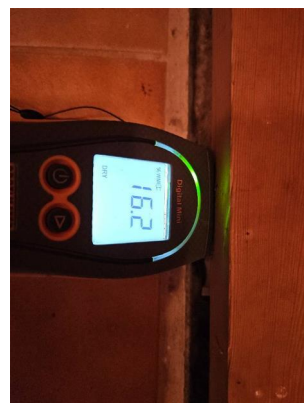
Vid kontroll av konstruktion uppmättes fuktvärden under kritisk nivå för mikrobiell tillväxt och normal lukt upplevdes.

Grundläggningen består av en betongplatta på mark utan underliggande isolering och med ett flytande golvspånskiva på en cellplastisolering. Fuktkvoten uppmättes till 16-17 % där risk för mikrobiell påväxt föreligger över 17 %.

Flytande golvkonstruktion och eventuella trädetaljer riskerar att drabbas av fuktskador på grund av naturlig fuktpåverkan om fuktskyddet är bristfälligt utfört alternativt saknas. Fuktvandring kan ske från marken genom betongen till organiskt material genom så kallad kapillärsugning och diffusion, vilket kan leda till skador med lukt av mikrobiell karaktär.

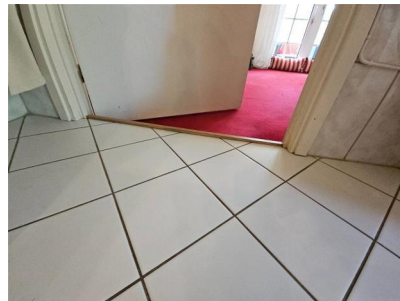
#### - Tröskel

Brister i golvets och/eller tätskiktets anslutning till tröskel medför risk för att vatten tränger in i omkringliggande konstruktioner/utrymmen vilket i sin tur orsakar fuktrelaterade skador.

- Golvknarr förekommer. Detta kan medföra att vidhäftningen mellan klinker och underlag kan vara svår att uppnå. Risk finns att klinkerplattorna släpper från underlaget.

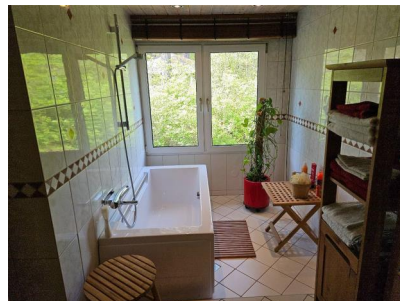
#### - Fönster är olämpligt placerat.

Fönstrets placering i våtutrymmet utgör en risk för fuktskador i fönster- och väggkonstruktionen. För att minska risken för fuktskador på fönster och väggkonstruktion rekommenderas att man skyddar fönstret mot vattenbegjutning.

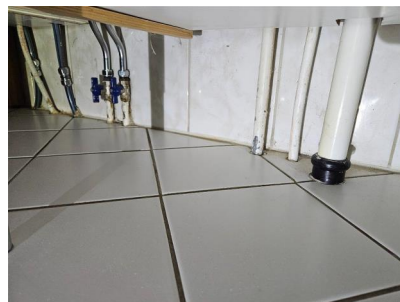
Rör genomföring finns för nära vägg/ golv.

Det finns risk att tätskiktet inte har kunnat anslutas på ett rätt sätt, vilket kan leda till fuktskador.
