Besiktningssprotokoll

Försäkringsbesiktning för Anticimex Säljarsförsäkrat

| Fastighetsadress: Köpmannagatan 49b | |

| Besiktningdatum: 2023-08-25 | Protokollnummer: 67789233 |

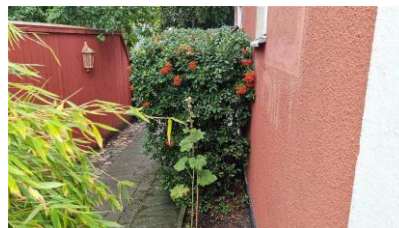
Utvändigt / Markförhållanden

Växter finns i anslutning till byggnaden.

Området närmast huset rekommenderas att vara fritt från växtlighet.

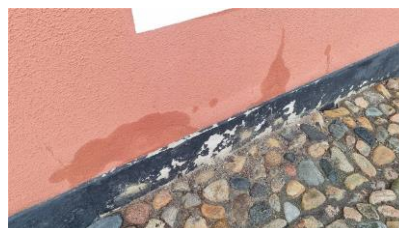
Utvändigt / Sockel

Sprickor och färg/putskläpp finns i sockel.

Dessa bedöms inte ha lett till bakomliggande skador och är vanligt förekommande på äldre hus. Vi rekommenderar att lös puts knackas ner innan sockel putslagas och målas.

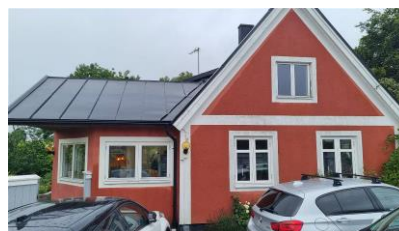
Utvändigt / Fasad

Fasaden på originalbyggnadens östra gavel samt tillbyggnaden har en så kallad enstegstätad (odränerad) fasad.

Ytterväggskonstruktionen med en odränerad putsad fasad på en isolering som har en bakomliggande skiva av organiskt material är ur fuktsynpunkt en riskabel konstruktion. Om fukt kommer in i väggkonstruktionen har den svårt att torka ut, vilket kan orsaka fuktskador i bakomliggande konstruktion. Risk för inträngning av fukt är störst vid otätheter runt fönster/dörrar samt vid sprickor i putsen. Risken för skador ökar på fasader mot väderutsatta lägen.

För att ta reda på om denna fasad har fuktskador rekommenderas att en fördjupad undersökning utförs.

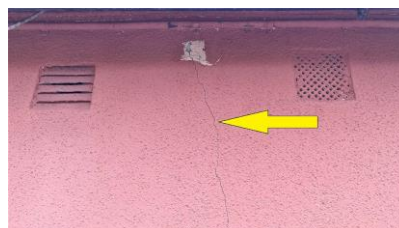
- Sprickor och putssläpp finns i fasaden.

Detta kan leda till fukt- och frysskador i konstruktionen. Vi rekommenderar att sprickorna tätas på lämpligt sätt och att lös puts knackas ner innan putslagning utförs. Kontakta gärna en fackman som kan hjälpa er med åtgärd.

- Plåten på takkuporna har färgsläpp/ rostangrepp. Vi rekommenderar att underhåll utförs för att förlänga livslängden. Vanligt är att fasaden byts i samband med framtida takomläggning.

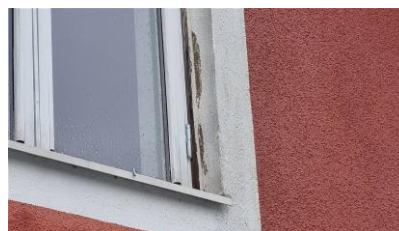
Utvändigt / Fönster

- Några av husets fönster är i behov av målning/underhåll. Fönsterbågar och fönsterkarmar där målningsbehov finns riskerar att få fukt- och rötskador på grund av sämre vattenavvisande förmåga. För att öka livslängden på fönster rekommenderas målning och underhåll.

- Fönsterbleck till enstaka fönster ansluter bristfälligt i dess uppvik mot den putsade fasaden. Risk finns att vatten kan rinna in via springan och orsaka skador. Vi rekommenderar att tätning utförs.

- Minde rötskada noterades i nederkant fönsterkarm på äldre fönster som vetter ut mot vägen. Vi rekommenderar att lagning utförs alternativt byte.

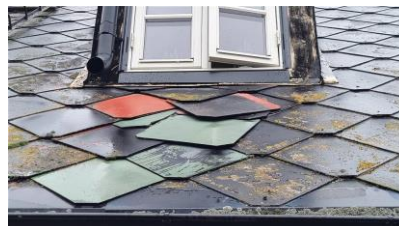
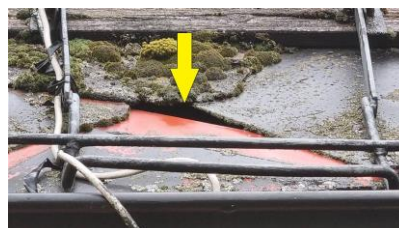
Utvändigt / Tak

Yttertaket har nått sin tekniska livslängd och det noterades skadade eternitplattor samt plattor i olag.

Vi rekommenderar att du kontaktar en takläggare för bedömning av lämplig typ av åtgärd. I samband med åtgärd är det viktigt att kringliggande konstruktioner kontrolleras för eventuella följdskador. Då yttertaket kan innehålla asbest är det viktigt att rätt skyddsutrustning används vid arbete på taket.

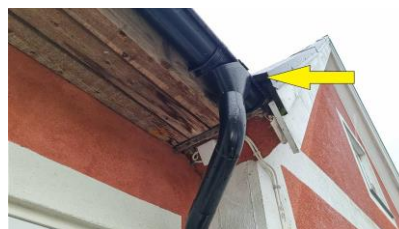
Takutsprånget på tillbyggnaden är inte målat samt rinner vattnet vid rännan över hängrännan och ut på marken vid kraftigt regn.

Vi rekommenderar att takutsprånget underhålls samt att hängrännan om möjligt justeras för att samla upp vattnet från taket på ett bättre sätt.

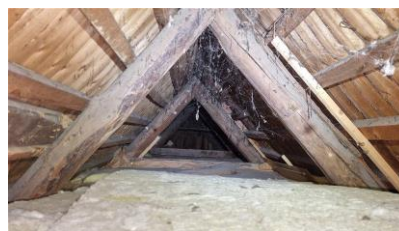
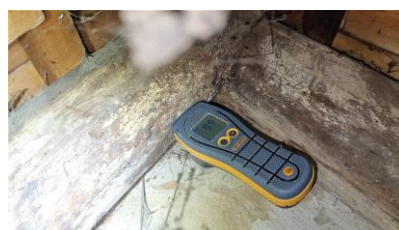
Utvändigt / Nockvind A & B samt sidovindar

Vindsutrymmet kunde inte besiktas i sin helhet eftersom landgång saknas. Från luckan kunde följande noteras.

- Fuktkvoten i takstol uppmättes till 9,9%. Risk för mikrobiell påväxt sker när fuktkvoten överstiger 17%.

- Underlagstaket består av sticke/spåntak.

Eftersom underlagstaket består av sticke/spåntak utan yttre täckning av papp under takbeklädnaden, finns risk vid ogynnsam väderlek att regnvatten/snö tränger in med läckage på vindsutrymmet som följd. Med tiden kan även underlagstaket drabbas av fuktskador.

- Sidovindarna har inte kunnat besiktas eftersom inspektionsluckor saknas. (bortsett från sidovind norr i B-delen). Även om inspektionsluckor öppnas upp/ landgångar monteras kommer utrymmena inte gå att kontrollera i sin helhet på grund utav platsbrist.

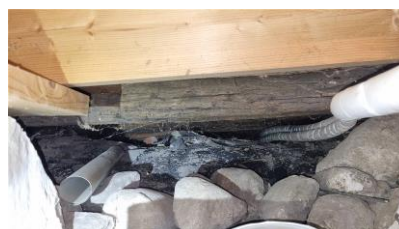
Utvändigt / Torpargrund

Torpargrunden är ej besiktningsbar på grund av låg höjd då balkarna delvis är i kontakt med markytan.

Torpargrunder med bjälklag av organiskt material har ofta fuktskador på grund av naturlig fuktpåverkan. Detta kan resultera i mikrobiella skador och i värsta fall rötskador. Mikrobiell lukt kan då spridas till boendemiljön. Grunden har inte kunnat besiktigas eftersom den inte är krypbar. Från luckan via källaren uppmättes fuktkvoten 8,0%. Risk för mikrobiell påväxt sker när fuktkvoten överstiger 17%.

Skall grunden kontrolleras vidare och besiktas i sin helhet kommer utrymmet att behöva grävas ur alternativt att flertalet provhål öppnas upp i golvet.

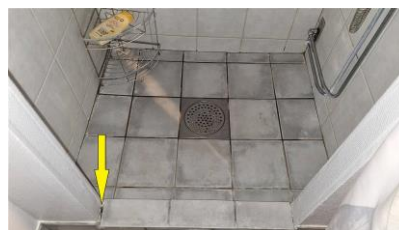
Entréplan A-del / Badrum

Otätthet observerades i golvklack mellan duschzon och övrig golvyta. Vid besiktningstillfället indikerades förhöjda fuktvärden. Fastighetsägaren uppger att försäkringsbolag kommer kontaktas för vidare kontroll av badrummet.

- Rör genomföring i golvet.
 - Rör genomföring i duschzon.
 - Tätskiktet är felmonterat i golvbrunnen och sticker ut under klämringen.
- Ovanstående noteringar innebär att badrummet har nedsatt skydd och ökad risk för fuktskador.

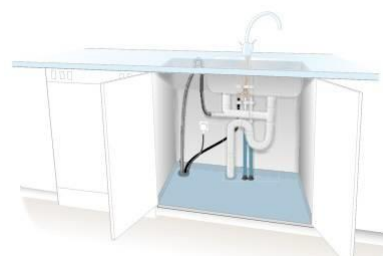
Entréplan A-del / Kök

Fuktskydd saknas i diskbänksskåp.

Utan fuktskydd är det svårt att upptäcka läckage från rörledningar. Vatten kan då tränga in i omkringliggande konstruktioner och orsaka fuktskador. För att upptäcka eventuella läckage, installera ett fuktskydd. Vi rekommenderar även att avloppsslangen från diskmaskinen bör fästas upp i undersida bänkskiva.

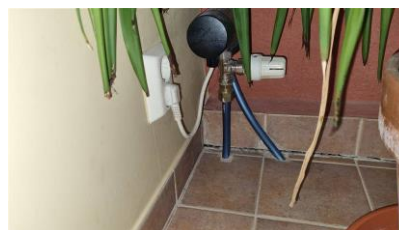
Entréplan A-del / Matplats

- Bomljud finns i klinkergolvet. Detta innebär ökad risk att plattan spricker vid hög punktbelastning.
- Läckagevarnare bör monteras under cirkulationspumpen för att snabbt upptäcka ett eventuellt läckage.

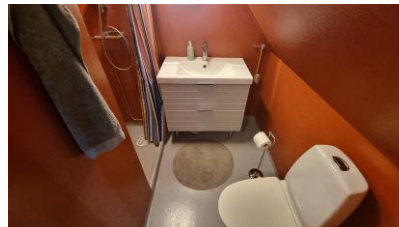
Övre plan / Badrum

- Badrummet har äldre yt-/tätskikt. Eftersom funktionen, som innebär att ytskiktet/tätskiktet ska vara vattentätt, kan vara nedsatt finns en ökad risk att vatten tränger igenom ytskiktet/tätskiktet med vattenskador i omkringliggande konstruktioner som följd.

-Genomföring finns i duschzon. Viktigt att man regelbundet kontrollerar tätningen runt röret och kompletterar med ny om otätheter uppstår.

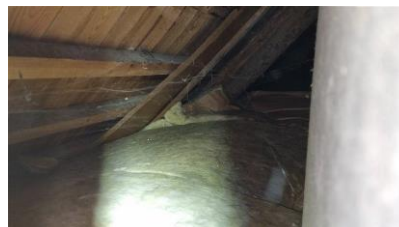
Övre plan / Sidovind norr (lucka finns i sidoförrådet)

Vindsutrymmet har enbart kontrollerats via mindre glipa i asfaltboarden ut mot vinden. Från luckan kunde inga avvikelser noteras.

Vi rekommenderar att asfaltboarden skärs upp för att möjliggöra bättre inspektion. Även om landgång läggs in i utrymmet kommer det troligtvis inte gå att kontrollera i sin helhet på grund utav platsbrist.

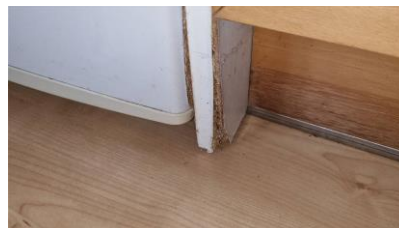
Fuktskydd saknas i diskbänksskåp och under kyl/ frys samt är avloppslangen till diskmaskinen inte förankrad.

- Ojämnheter observerades i laminatgolvet samt formförändring i dess skarvar. Vid besiktningstillfället indikerades torra fuktvärden i golvet.

- Spår efter fuktpåverkan i nederkant täcksiva till kyl/frys. Torra fuktvärden indikerades vid besiktningstillfället. Vi rekommenderar att täcksivan byts ut.

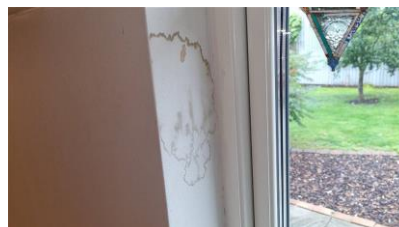
Entréplan B-Del (gästbostad) / Matplats

Fuktfläck noterades i fönstersmyg. Vid besiktningstillfället indikerades torra fuktvärden dock gick det inte säkerställa när och hur fläcken har uppkommit. Vi rekommenderar att fackman kontaktas för vidare kontroll.

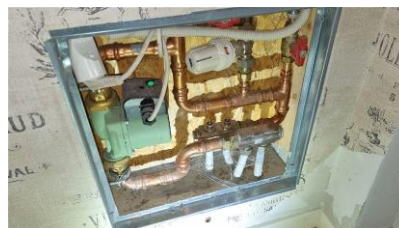
Entréplan B-Del (gästbostad) / Entré

Tips: Byggt fördelarskåp med vätskebaserat tätskikt i botten. Inga tecken på otätheter observerades. Som förbättrande åtgärd kan läckagevarnare monteras i skåpet.

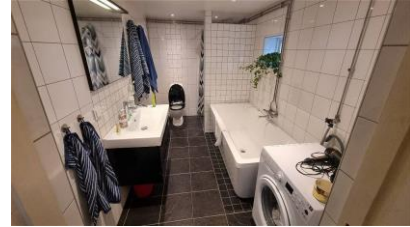
Entréplan B-Del (gästbostad) / Badrum

- Fönster är olämpligt placerat vid badkaret. Vi rekommenderar att fönstret skyddas med ett draperi för att undvika vattenbegjutning.

- Droppläckage har förekommit mellan handfat/ handfatsavlopp. Vi rekommenderar att kopplingen justeras och att ny tätning monteras för att undvika framtida problem.
