# Besiktningsprotokoll

Försäkringsbesiktning för Anticimex Säljarförsäkrat

| Fastighetsadress:<br>Hökvägen 8 | |

| Besiktningsdatum:<br>2026-02-16 | Protokollnummer:<br>69543395 |

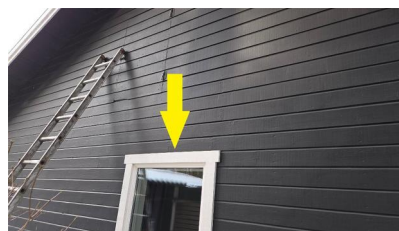
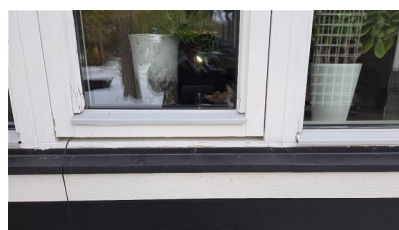
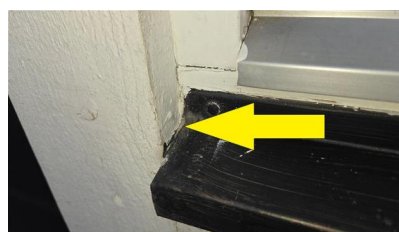
Följande noteringar gjordes på fönsterna:

- Överbleck finns ej ovan fönster.

Avsaknad av bleck ovanför fönster medför en ökad risk för att vatten kan rinna in och orsaka fuktrelaterade skador i omkringliggande konstruktioner.

- Enstaka fönster på västersidan i behov av målning/underhåll. Noterades även att mindre trädetalj, på framsidan av huset, vid nederkanten på våderskyddet har ett målningsbehov. Rekommenderas regelbunden målning för att förhindra framtida rötskador samt för att öka livslängden.

- Isolerglas är äldre.

Befintliga fönster är äldre vilket betyder att tätningen mellan fönsterrutorna kan vara sämre. Detta kan leda till att missfärgning/imma kan uppstå mellan glastrutorna.

- Rekommenderas att man regelbundet ser över anslutningar mellan fönsterbläck och foder och tätar vid behov. Detta för att förhindra fuktrelaterade skador i omkringliggande konstruktioner som följd. Ägaren uppger att detta har utförts regelbundet.

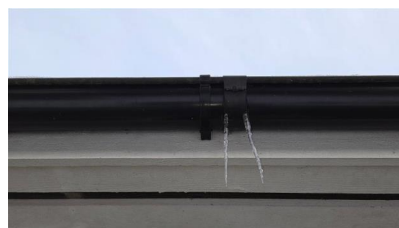
Tecken på otäta skarvar i hängränna.

Rekommenderas att skarvarna ses över regelbundet och tätas vid behov, för att förhindra läckage. Rekommenderas även att man regelbundet rensar hängrännorna från löv/barr/mossa.

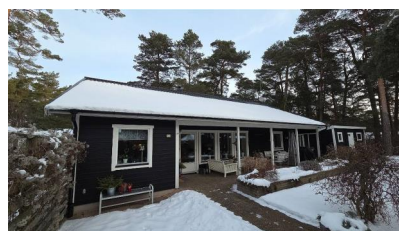
Taket på huset och carporten var snötäckt vid besiktningstillfället och har därför ej gått att besiktiga.

Observera dock att taket börjat uppnå teknisk livslängd, förutom takplåten på södersidan, som lades 2012 pga. färgflagnig. Observera även att inga fuktfläckar har noterats på vinden.

Rekommenderas en kompletterande besiktning när taken är snöfria.

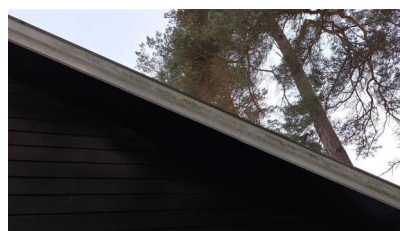
Vindskivor på huset och carporten är i behov av tvätt/underhåll.

Rekommenderas att vindskivorna tvättas/underhålls för att för öka livslängden.

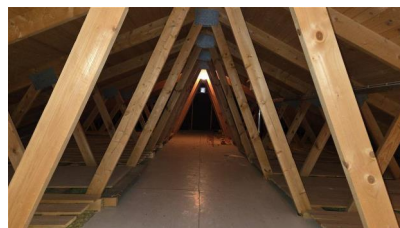
Vid kontroll av konstruktion på vinden uppmättes fuktvärden under kritisk fuktnivå för mikrobiell tillväxt och en normal lukt upplevdes. Fuktkvoten i underlagstak/takbjälkar uppmättes till cirka 10 %. Risk för mikrobiell tillväxt föreligger vid en fuktkvot över 17 %.

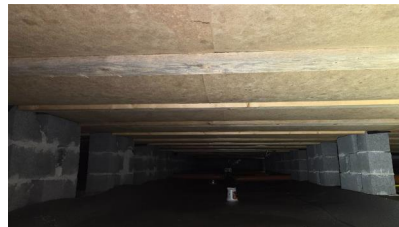
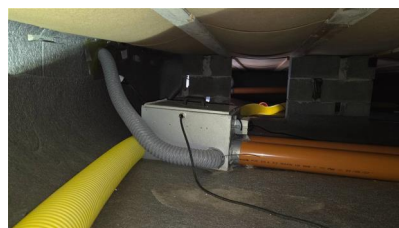
I husets krypgrund finns en krypgrundsavfuktare installerad. Syftet med denna installation är att genom avfuktning hålla fuktigheten i krypgrunden på en så låg nivå att ingen tillväxt av mikroorganismer är möjlig. För att detta ska fungera är det viktigt att installationen servas årligen med bland annat filterbyte och kontroll av inställningar så att fuktigheten inte stiger. Rekommenderas att installera elektronisk bevakning, exempelvis en hygrostat, i krypgrunden för att mäta temperatur och relativ fuktighet.

Det noterades mikrobiell påväxt i blindbotten. Detta kan ha orsakats innan installation av avfuktaren gjordes eller om avfuktaren varit ur funktion.

Vid kontroll av konstruktion uppmättes fuktkvoten i grunden till cirka 9-10 %. Risk för mikrobiell tillväxt föreligger vid en fuktkvot över 17 %.

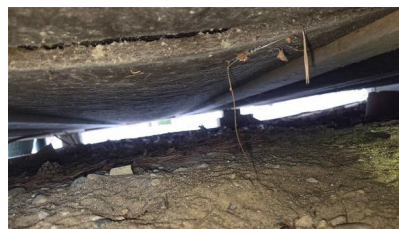
Det utvändiga förrådet tillhörande carporten är uppfört med plintgrund.

Eftersom plintgrunden påverkas av utomhusklimatet kan den periodvis utsättas för förhöjd fuktbelastning, vilket innebär risk för fuktrelaterade skador. Vid besiktningen uppmättes torra fuktvärden, med en fuktkvot på cirka 12 %. Risk för mikrobiell påväxt föreligger vid en fuktkvot över 17%. Det är viktigt att marken under plintgrunden hålls fri från löv och skräp för att säkerställa god genomluftning.

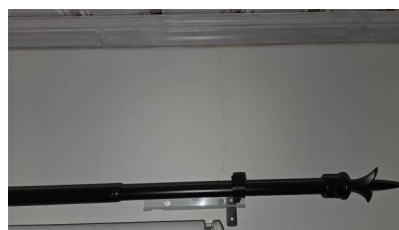
Rörelsesprickor förekommer i huset.

Detta är inget ovanligt och bedöms inte ha lett till bakomliggande skador och kommer inte att nämnas vidare i protokollet för respektive utrymme.

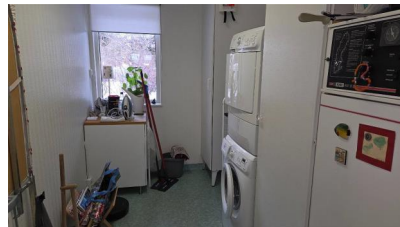
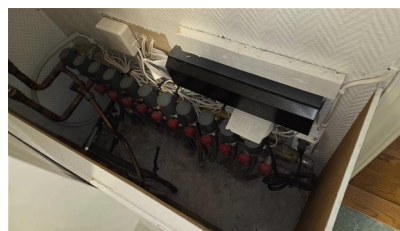
Tvättstugan är äldre och det noterades att golvbrunnen är placerad för nära väggen.

Eftersom funktionen, som innebär att ytskiktet/tätskiktet ska vara vattentätt, kan vara nedsatt finns en ökad risk att vatten tränger igenom ytskiktet/tätskiktet med vattenskador i omringliggande konstruktioner som följd. I samband med framtida renovering bör golvbrunnen placeras minst 20cm ifrån väggen samt att man undviker rör genomföringar i golvet.
