Besiktningssprotokoll

Försäkringsbesiktning för Anticimex Säljarsförsäkrat

Fastighetsbeteckning: Åhus 48:151	
Fastighetsadress: Fjärilsvägen 1	
Postnummer: 296 33	Ort: Åhus

Besiktningdatum: 2026-04-27	Protokollnummer: 69629948
Temperatur: 13 °C	Väderlek: Klart
Tekniker: Andreas Karlsson	
E-post: a.karlsson@anticimex.se	
Kontor: Kristianstad	
Närvarande: Fastighetsägaren med fru. Jenz Mårtensson, Mårtensson Mäklare

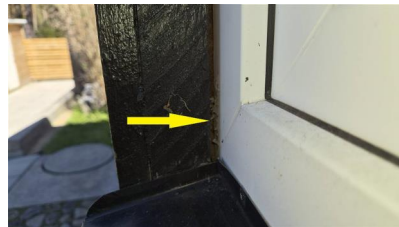
Utvändigt / Fasad

Otättheter förekommer mellan fasadpanelen och fönster/dörrsalning. Risk finns att regnvatten kan tränga in i glipan och fuktpåverka bakomliggande konstruktioner. Rekommenderar att tätning utförs.

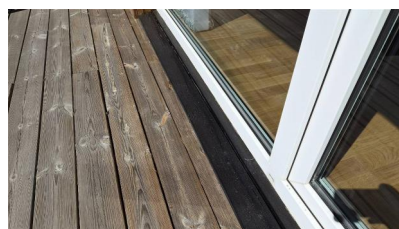
Utvändigt / Dörrar

Bräda har monterats i stället för plåtbleck vid det större skjutpartiet mot syd. Det är viktigt att tätningen mellan tröskeln och brädan regelbundet kontrolleras och vid behov kompletteras.

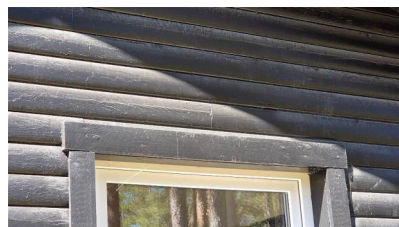
Utvändigt / Fönster

- Fönsterbleck har fästs mot fönsterkarmen. Viktigt att man regelbundet kontrollerar anslutningen så den är tät.
- Överbleck saknas ovan fönster mot öst. Vi rekommenderar att överbleck monteras för att skydda fönsterfodret.
- Ljuskåp finns vid källarfönstret mot syd. Det är viktigt att området hålls rent från löv och skräp som kan ansamlas mot fönsterkarm/ båge och orsaka fuktpåverkan.

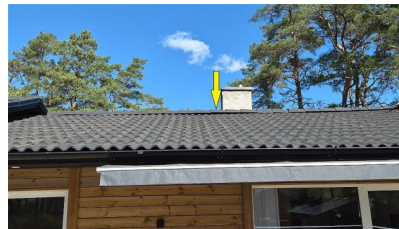
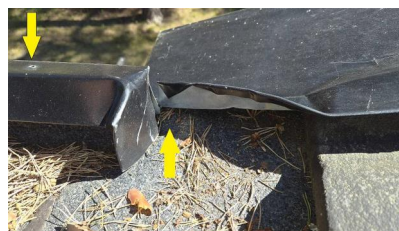
Utvändigt / Tak

- Delar av takpappen är äldre och har inte bytts i samband med takomläggningen 2014. Som ny ägare är det viktigt att regelbundet kontrollera taket och byta ut skadade pannor samt åtgärda eventuella otätheter för att undvika fuktbelastning av underliggande takpapp då den kan ha ett nedsatt skydd på grund av ålder.

- Nockpannorna har bristande kontakt med takpannorna och nocktätningen ansluter dåligt på del av taket. Detta har troligtvis orsakats av att nockregeln är för hög. Den försämrade anslutningen kan medföra att regn/ snö tar sig in och fuktpåverkar underliggande konstruktioner. Vi rekommenderar att en fackman kontaktas för att hjälpa till med lämplig åtgärd.

- Vindskivebeslag mot öst har återmonterats och det förekommer otäta skruvhål samt ansluter plåtar mellan huvudbyggnad/tillbyggnad något bristfälligt. Rekommenderar att tätning utförs.

- Del av takutsprånget har inte målats. Rekommenderar att målning utförs.

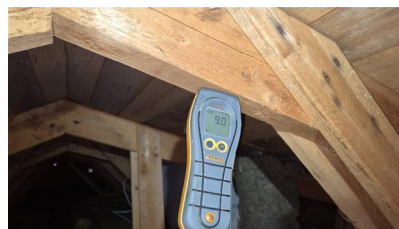
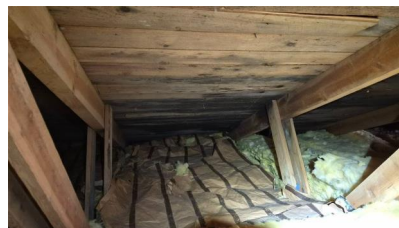
Utvändigt / Vind

Vid kontroll av vinden har fuktvärden under kritisk fuktnivå för mikrobiell tillväxt uppmätts, dock finns mikrobiell påväxt på underlagstak. Fuktkvoten i underlagstak/takbjälkar uppmättes till 9,0%. Risk för mikrobiell påväxt sker när fuktkvoten överstiger 17%. Den upptäckta mikrobiella påväxten på underlagstaket är ett tecken på att vinden har tillförts eller tillförs fukt inifrån bostaden. För att komma tillrätta med detta kan fukttillförseln inifrån bostaden behöva minskas. Det kan göras genom att ventilationen i bostaden förbättras samt att eventuella otätheter i vindsbjälklaget tätas. Fastighetsägaren har monterat ångspärr i bjälklaget samt kompletterat bostaden med fler tilluftsventiler för att öka luftomsättningen. Som ny ägare är det viktigt att vinden hålls under uppsikt. Med fördel kan även referensbrädor monteras på undertaket för att följa upp om vindspromblematiken är åtgärdad eller fortfarande pågående. Läs Anticimex faktablad om ouppvärmda vindsutrymmen för tips och råd. Observera att besiktning av bostadens ventilationssystem inte har ingått i uppdraget.

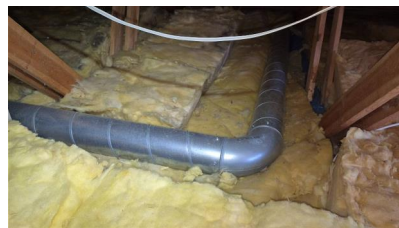
- Isoleringen på vinden ligger i direkt kontakt med råsponten, vilket kan innebära en risk för kondensbildning samt att takfotsventilationen blockeras. Det rekommenderas att isoleringen dras tillbaka något för att skapa en luftspalt och säkerställa bättre ventilation.

- Ventilationsrör till köksfläkten är oisolerat. Rekommenderar att röret isoleras för att undvika kondensbildning under vinterhalvåret.

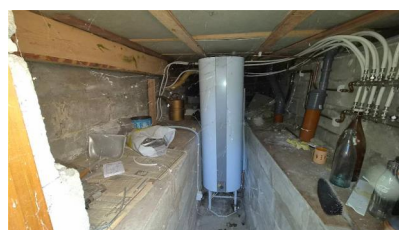
Utvändigt / Källare egen ingång

I utrymmet finns en varmvattenberedare installerad. I utrymmen där varmvattenberedare är placerade bör det finnas avrinningsmöjlighet i form av golnbrunn. Risken för skador bedöms dock som mindre då golvet är oorganiskt.

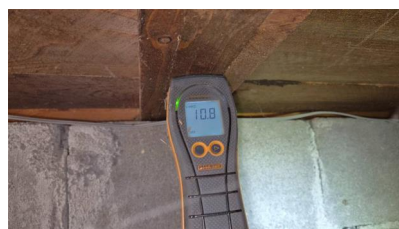
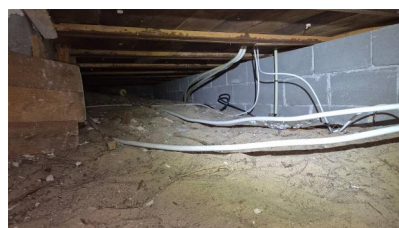
Utvändigt / Krypgrund

- Vid kontroll av krypgrunden uppmättes fuktvärden under kritisk fuktnivå för mikrobiell tillväxt. Golvbjälklaget ovan den uteluftsventilerade krypgrunden riskerar att drabbas av fuktskador på grund av naturlig fuktpåverkan. Fukten i krypgrunder varierar under årstiderna och är som högst under sommaren och lägst under vinterhalvåret. Fuktkvoten uppmättes till 10,8%.

- Byggspill och el/vattenrör finns i kontakt med markytan. Vi rekommenderar att byggspill städas ur samt att elkablar/ vattenrör förankras i blindbotten för att undvika skadedjur. Med fördel kan också markytan täckas med en byggplast.

- Tryckimpregnerat virke finns i grunden. I krypgrunden var lukten mindre påtaglig än i källaren. Läs vidare under punkten Källare.

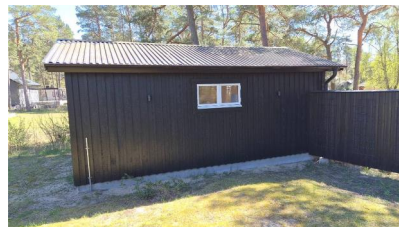
Utvändigt / Garage

- Plåttaket är äldre och tallbarr finns på tak och i takavvattningen. Vi rekommenderar att taket/takavvattningen hålls ren från tallbarr/skräp för att vidhålla en god avrinning.
- Stuprören avslutas intill grunden. Vi rekommenderar att vattnet från stuprören leds bort från husgrunden.
- Marken lutar bitvis in mot grunden, med fördel bör marklutningen justeras.
- Mindre underhållsbehov av några panelbrädor/läkt.
- I takutsprång mot norr finns hål. Fastighetsägaren uppger att detta fanns när han förvärvade fastigheten och inte ökat i omfattning. Håll under uppsikt.

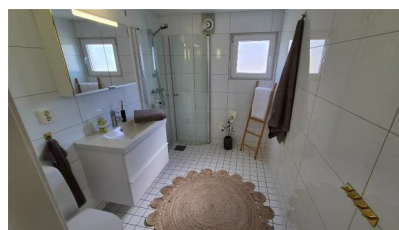
Entréplan / Badrum

- Missfärgning i fog har noterats. Detta kan tyda på att frånluftsventilationen i utrymmet är bristfällig. Vid besiktningen styrdes frånluftsfläkten via strömbrytare. Dagens fläktar bör normalt vara i drift kontinuerligt och inte stängas av, för att säkerställa en konstant luftcirkulation i utrymmet.

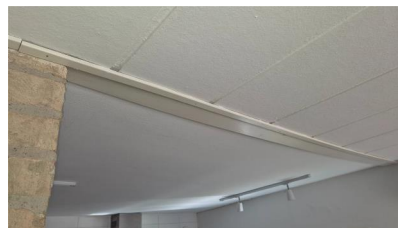
- ✎ - Innertaket bågner vid öppningen mellan kök och matplats. Fastighetsägaren uppger att detta inte har förändrats i omfattning och att det fanns redan vid förvärvet av bostaden 2004.

- Formförändring i täckskiva till kyl/ frys. Torra fuktvärden indikerades vid besiktningen och fastighetsägaren uppger att detta är orsakat av tidigare hyresgäst.

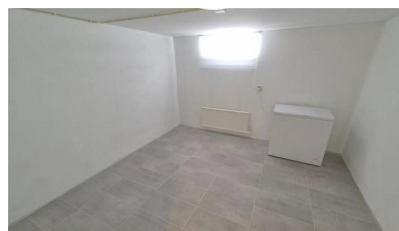
Källarplan / Allmänt hela källaren

I en källare av denna typ finns det alltid en naturlig fuktpåverkan utifrån mot källarens golv samt ytterväggar. Det utvändiga fuktskyddet är äldre och kan ha en nedsatt funktion. Det är inte alltid det viktigaste att omvärdera en källare av denna typ om man inte upplever stora problem med fuktgenomslag på ytterväggarna. Utan det som är viktigt att tänka på är att undvika organiskt/täta material mot källarens ytterväggar samt golv då detta kan leda till fukt/luftproblem. Det är också viktigt att källaren hålls uppvärmd och eventuellt kan en avfuktare användas för att förbättra klimatet i källaren.

De ytskikt som lämpar sig i en källare av denna typ är puts på ytterväggar som målas med lämplig färg (exempelvis silikat) och på golven är det bra om man har rent betonggolv alternativt målat med rätt typ av färg eller beläggning med klinker.

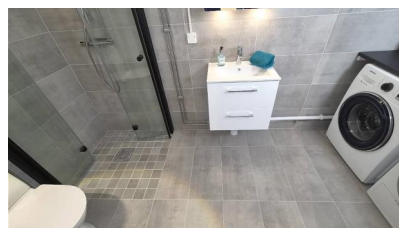
Källarplan / Badrum

- Klämring saknas i golvbrunnen. Klämringens funktion är att spänna fast tätskiktet mot golvbrunnen. När klämring saknas kan detta innebära en försämrad anslutning och därmed ökad risk för fuktskador. Då omgivande konstruktioner i duschzonen är oorganiska bedöms risken för skada som mindre.

Golvfallet utanför duschzonen är något flackt, vilket innebär att vatten kan bli stående i vissa lågpunkter. Detta kan med tiden leda till missfärgningar och kalkavlagringar.
