# Besiktningsprotokoll

Försäkringsbesiktning för Anticimex Säljarförsäkrat

| Fastighetsadress:<br>Blåbärsvägen 5 | |

| Besiktningsdatum:<br>2022-05-24 | Protokollnummer:<br>66925699 |

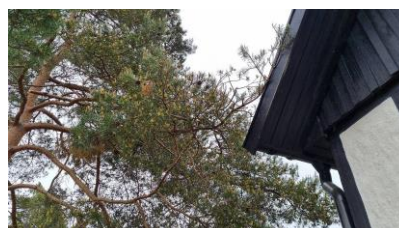
Tall har uthängande grenar mot yttertaket.

Vi rekommenderar att grenarna över huset kapas bort vilket minskar risken för skador på takpappen.

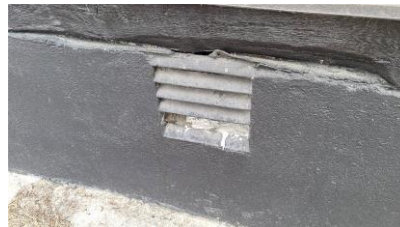
Mindre sprickor finns i sockel samt noterades att ventilgaller är trasigt i grundmuren.

Detta bedöms inte ha lett till bakomliggande skador. Vi rekommenderar att nytt ventilgaller monteras för att förebygga/ förhindra skadedjur från att ta sig in i bostaden samt att sprickorna tätas.

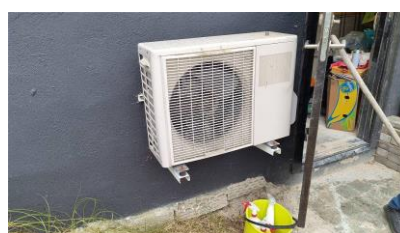
Kondensvatten från luftvärmepumpens utedel leds inte bort från husgrunden.

Detta medför ökad risk för att vatten tränger in i anslutande konstruktioner, vilket i sin tur kan leda till fuktrelaterade skador. Då huset har bra lutning från husgrunden bedöms risken för skada som mindre. Observera att besiktning av byggnadens värmesystem eller värmepumpen inte har ingått i uppdraget.

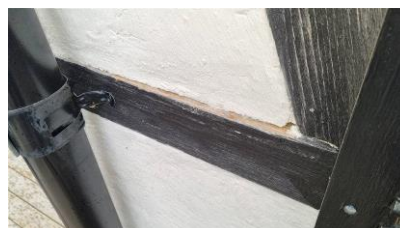
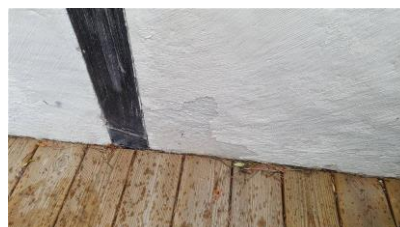
På husets fasad noterades mindre otätheter mellan brädor/puts, några brädor som hamnat något i olag och sticker ut från den putsade fasaden samt ett målning/underhållsbehov.

Vi rekommenderar att otätheterna tätas, brädor justeras samt att målning/underhåll utförs.

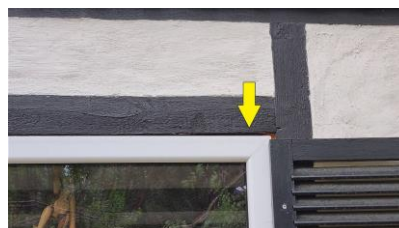
Några fönster är i behov av målning/underhåll samt noterades enstaka fönsterbleck med bakfall.

Fönsterbågar och fönsterkarmar där målningsbehov finns riskerar att få fukt- och rötskador på grund av sämre vattenavvisande förmåga. För att öka livslängden på fönster rekommenderas målning och underhåll och att fönsterbleck med bakfall justeras.

Pvc fönsterna är monterade i liv med fasaden vilket ofta medför svårigheter att ansluta plåtar/ foder på ett korrekt sätt. Vid besiktningen noterades mindre otäthet i ovankant fönster mot syd samt att borrat dräneringshål finns i nederkant karm.

Vi rekommenderar att tätning utförs mellan karm/fasad samt att skyddshölje monteras ovan borrat hål.

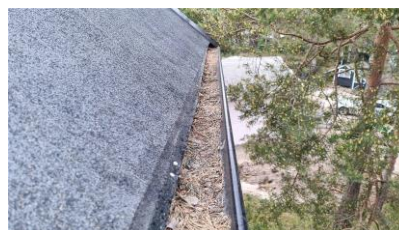
Hängrännor är skräpfyllda samt saknas lövsilar.

- Eftersom hängrännor är fulla med skräp finns risk för fuktskador på fasad och sockel då vatten kan svämma över. För att förhindra översvämning rekommenderas rensning av hängrännor.

- När det saknas lövsilar så finns det risk att det blir stopp i dagvattenledningen. För att hindra stopp i dagvattenledningar rekommenderas komplettering av lövsilar.

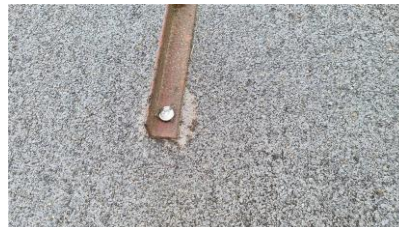
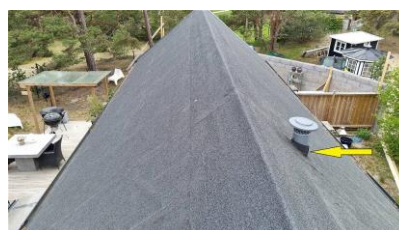
- Takstegen är monterad med skruv genom takpappen. Risk finns med tiden att rörelser i stegen vid upp/nedgång kan få skruven att släppa/lossna vilket kan skapa en otäthet och ökad risk för inläckage.
- Takstos saknas runt ventilationshuv, dock har man anslutit takpappen runt röret och inga tecken på otätheter noterades vid besiktningen. Då huven är lågt monterat finns risk att snö kan tränga in via ventilationshålen vid större snömängd eller att takpappen släpper vid dess uppvik runt röret. Viktigt att man som ny fastighetsägare kontrollerat anslutningen med jämna mellanrum. Se bild 2.

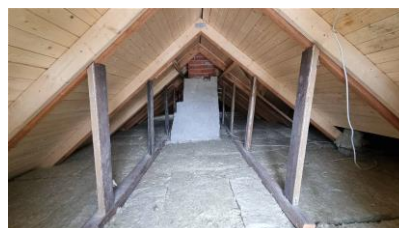
Vindsutrymmet kunde inte besiktas i sin helhet eftersom landgång saknas. Från luckan kunde följande noteras:

- Vid kontroll av vinden uppmättes fuktvärden under kritisk fuktnivå för mikrobiell tillväxt och en normal lukt upplevdes. Fuktkvoten i underlagstak/takbjälkar uppmättes till 7 %. Risk för mikrobiell påväxt sker när fuktkvoten överstiger 17%.

- Vinden är tilläggsisolerad. Eftersom vindsbjälklaget tilläggsisolerats så kommer klimatet på vindsutrymmet att ändras, främst vintertid. Detta i sin tur kan leda till uppfuktning av underlagstakets insida vilket kan resultera i mikrobiella skador. Inga tecken på mikrobiella skador noterades från luckan.

Vi rekommenderar en kompletterande besiktning när landgång monterats.

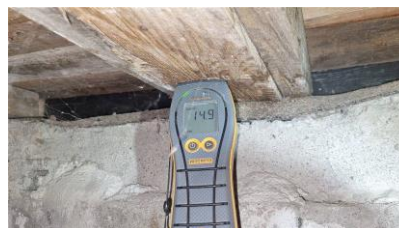
Kontroll av konstruktion har utförts i behandlad ytterväggssyll (troligtvis spillolja vilket var vanligt förekommande på 60-talet) med underliggande fuktskydd. Fuktkvoten i syllen uppmättes till 14,9%. Risk för mikrobiell påväxt sker när fuktkvoten överstiger 17%.

Från materialprov som togs från syllen samt i krypgrund/källaren upplevdes lukt som påminner om spillolja. Då syllen troligtvis är behandlad med spillolja får denna typ av lukt anses vara förväntad. Risk finns att lukten från husets grund kan sprida sig upp i husets boendemiljö. Vid besiktningstillfället upplevdes normal lukt i boendemiljön.

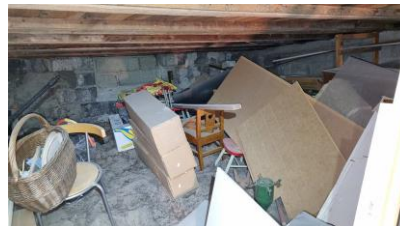
- Organiskt material finns i utrymmet.

När man har organiskt material i en fuktig miljö finns en ökad risk för mikrobiell tillväxt. Detta kan i sin tur leda till att mikrobiell lukt sprids till boendemiljön.

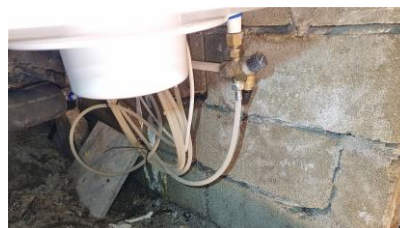
- Droppläckage noterades från varmvattenberedarens säkerhetsventil ner på markytan.

Vi rekommenderar att varmvattenberedaren går kopplad till avloppet för att inte leda till någon ökad fuktbelastning av grunden. Observera att husets ledningssystem inte omfattas av besiktningen.

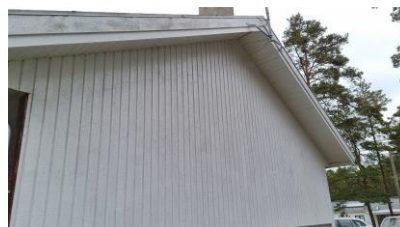
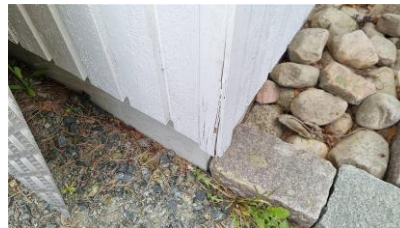
Fasadpanelen/ trädetaljer är i behov av tvätt/underhåll

Vi rekommenderar att tvätt/underhåll utförs nu till sommaren.

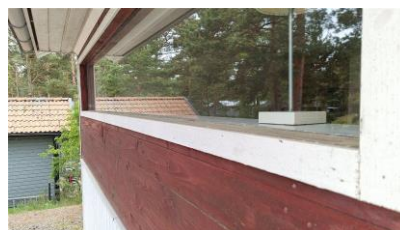
Några av husets isolerglas är äldre.

Befintliga fönster är äldre vilket betyder att tätningen mellan fönsterrutorna kan vara sämre. Detta kan leda till att missfärgning/imma kan uppstå mellan glastrutorna.

- Fönsterbleck saknas på fönster.

Avsaknad av fönsterbleck medför en ökad risk för att vatten kan rinna in och orsaka fuktrelaterade skador i omkringliggande konstruktioner. Då fönstret skyddas av takutsprånget bedöms risken för skada som mindre.

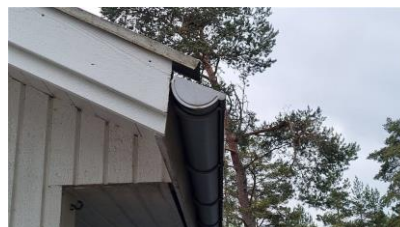
- Lövsilar finns inte.

Då stuprören inte går kopplade till någon stenkista bedöms behov av lövsilar som mindre.

- Hängrännan har hamnat i olag. Vi rekommenderar att hängrännan justeras.

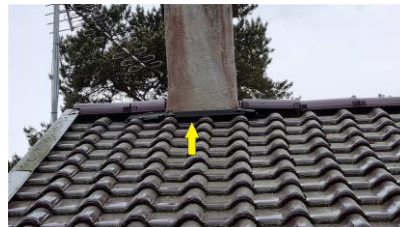
-Skorstensplåten ansluter bristfälligt mot takpannorna.  
Risk finns att regn/snö kan blåsa in under plåten och orsaka fuktskador i underliggande konstruktioner. Vi rekommenderar att plåten justeras/byts ut.

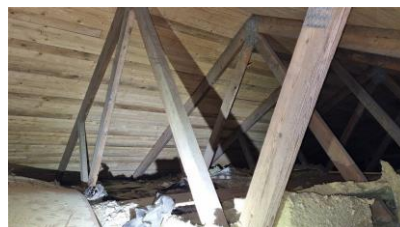
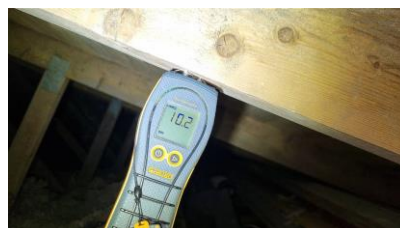
Vindsutrymmet kunde inte besiktas i sin helhet eftersom säker landgång saknas.

- Vid kontroll av vinden uppmättes fuktvärden under kritisk fuktnivå för mikrobiell tillväxt och en normal lukt upplevdes. Fuktkvoten i underlagstak/takbjälkar uppmättes till 10,2 %.

Vi rekommenderar en kompletterande besiktning när landgång monterats.

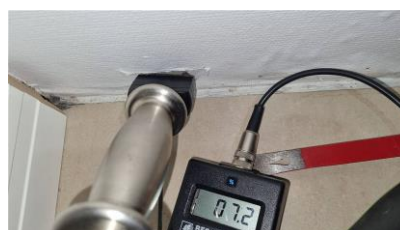
Kontroll av konstruktion har utförts i obehandlad ytterväggssyll.

Fuktkvoten i syllen uppmättes till 7,2%. Risk för mikrobiell påväxt sker när fuktkvoten överstiger 17%. Från provhålet gick det inte att se om syllen har något underliggande fuktskydd då den ligger en bit ner i konstruktionen.

Enligt fastighetsägaren finns fuktskydd under syllen.

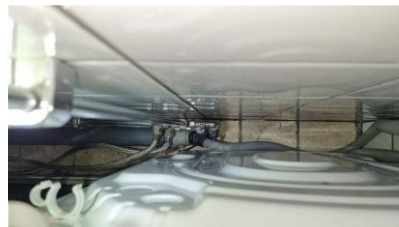
- Rör genomföring finns i golv.  
Rör genomföringar i golvet medför en ökad risk för att vatten tränger ner i omkringliggande konstruktioner och orsakar fuktskador.

- Uppviket tätskikt saknas mot tröskeln.  
Risk finns vid ledningsbrott att vatten kan rinna ut i angränsande utrymmen och orsaka fuktskador.

Ovanstående noteringar är frånsteg från gällande branschregler. Läs vidare under punkten bostadshus-invändigt-badrum angående riskerna med frånsteg från gällande branschregler.

- Avloppslangen från tvättmaskinen är tejpad mot avloppsröret med eltejp. Detta är inte en fackmannamässig installation.

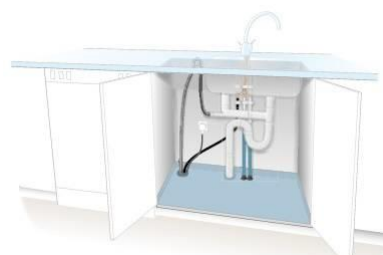
Tätt fuktskydd saknas i diskbänksskåp.

Utan fuktskydd är det svårt att upptäcka läckage från rörledningar. Vatten kan då tränga in i omkringliggande konstruktioner och orsaka fuktskador. För att upptäcka eventuella läckage bör ett tätt fuktskydd monteras. Fastighetsägaren har i samband med fuktskadan 2021 monterat ett tätskikt mot väggen som ansluter mot golvet för att skydda för framtida skador.

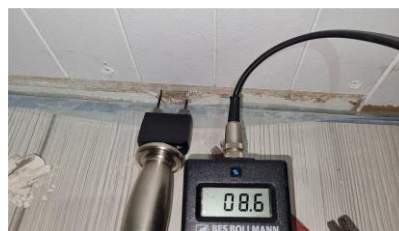
Kontroll av konstruktion har utförts i obehandlad innerväggssyll utan underliggande fuktskydd. Fuktkvoten i syllen uppmättes till 8,6%. Då syllen är lagd ovan en isolerad betongplatta bedöms avsaknaden av ett underliggande fuktskydd inte leda till några fuktskador.
