Besiktningssprotokoll

Försäkringsbesiktning för Anticimex Säljarsförsäkrat

Fastighetsbeteckning: Hammar 123:1	
Fastighetsadress: Dahlievägen 24	
Postnummer: 291 50	Ort: Kristianstad

Besiktningdatum: 2024-06-14	Protokollnummer: 68329875
Temperatur: 17 °C	Väderlek: Halvklart
Tekniker: Joakim Jeppsson	
E-post: joakim.jeppsson@Anticimex.se	
Kontor: Kristianstad	
Närvarande: En av dödsbodelägarna med respektive Jenz Mårtensson, Mårtensson Mäklare

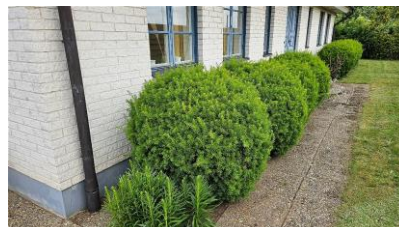
- Växter finns i anslutning till byggnaden.

När det finns rabatter och växter nära byggnaden finns risk att fukt stannar kvar i väggarna. Detta kan i sin tur orsaka invändiga fuktskador. Växternas rötter kan också skada grundmuren och sätta eventuell dräneringsledning ur funktion.

- Marken lutar mot huset.

Detta innebär en ökad fuktbelastning mot grunden vilket i sin tur kan orsaka fuktskador i huset.

Området närmast huset rekommenderas att vara fritt från växtlighet.

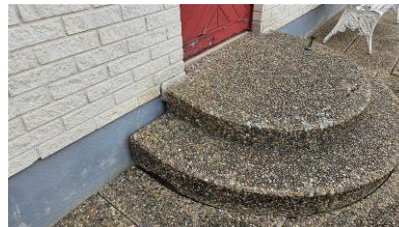
Trappor är motgjutna mot huset.

Eftersom trapporna är motgjutna mot huset finns risk att vatten tränger in i anslutande konstruktioner vilket i sin tur kan leda till fuktrelaterade skador.

Det noterades även att trapporna har sättningar, dock lutar de ut från huset.

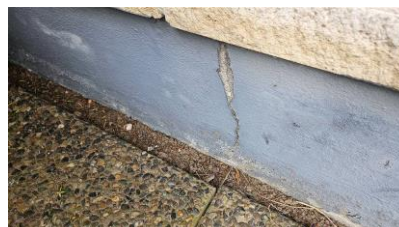
Sprickor och färgsläpp finns på sockel.

Dessa bedöms inte ha lett till bakomliggande skador.

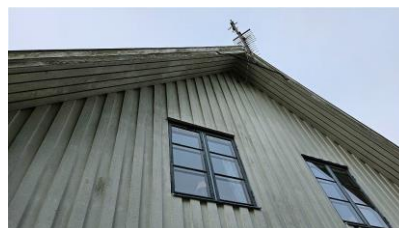
- Sprickor och otätheter finns i tegelfasaden.

Detta kan leda till fukt- och frysskador i konstruktionen.

- Enstaka panelbrädor, vindskivor och trädetaljer har mindre rötskador samt finns torrsprickor. Det noterades även algpåväxt på dessa delar. Fasadpanelen och trädetaljerna är i behov av målning/underhåll.

Fasadbeklädnad och träkonstruktioner där målningsbehov finns riskerar att få fukt- och rötskador på grund av sämre vattenavvisande förmåga. För att öka livslängden på fasadbeklädnaden, vindskivor och trädetaljer rekommenderas målning och underhåll. I samband med ommålning rekommenderas att de rötskadade panelbrädorna byts ut.

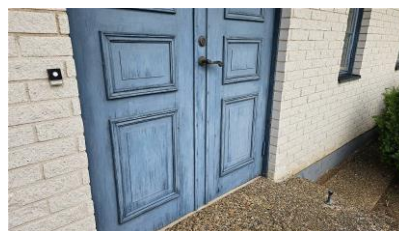
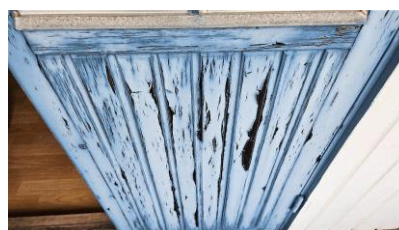
Dörrarna på huset är i dåligt skick och rötskador noterades på en del av dörrarna.

Vissa av dörrarna kommer troligen att behöva bytas och en del av dörrarna är i behov av målning/underhåll/renovering.

Vi rekommenderar att en fackman kontaktas för att kontrollera orsak och omfattning av de rötskador som finns på dörrarna samt för att fastställa vilka dörrar som kommer att behöva bytas och vilka som kan målas/underhållas och för att hjälpa er med rätt typ av åtgärder. I samband med detta är det viktigt att omkringliggande konstruktioner kontrolleras för eventuella följskador.

Det noterades även att det delvis saknas tröskelbleck och en del befintliga tröskelbleck lutar fel. Rekommenderar att detta åtgärdas på ett korrekt sätt i samband med underhåll/byte av dörrar, för att minska risken för framtida skador på tröskel och omkringliggande konstruktioner.

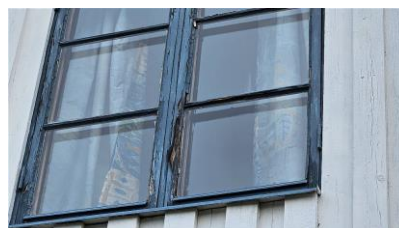
- Fönster är i behov av målning/underhåll/renovering.

Fönsterbågar och fönsterkarmar där målningsbehov finns riskerar att få fukt- och rötskador på grund av sämre vattenavvisande förmåga.

- Isolerglas är äldre.

Befintliga fönster är äldre vilket betyder att tätningen mellan fönsterrutorna kan vara sämre. Detta kan leda till att missfärgning/imma kan uppstå mellan glasrutorna.

Skulle missfärgningar uppstå är detta till största del en estetisk skada.

För att öka livslängden på fönster rekommenderas målning och underhåll samt renovering där renoveringsbehov föreligger.

Det är också viktigt att man tillser att det blir tätt mellan fönster/fasad/plåtar i samband med målning/underhåll.

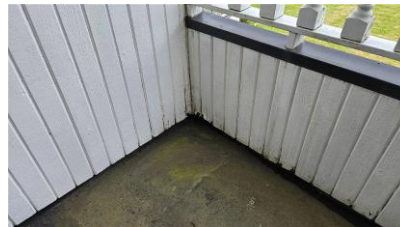
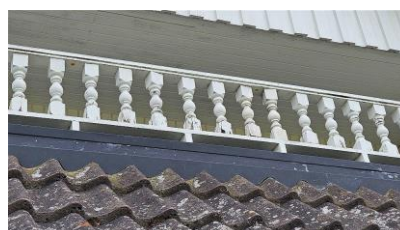
Det finns rötskador på balkongräcke samt träkonstruktioner på balkongen.

Vi rekommenderar att en fackman kontaktas för att kontrollera orsak och omfattning samt för att hjälpa er med renovering av dessa delar. I samband med detta är det viktigt att omkringliggande konstruktioner kontrolleras för eventuella följskador.

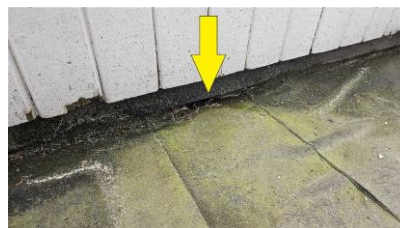
Vattenavrinningen från balkongens golv sker genom balkongräcket och leds troligen under takpannorna på bostadshuset.

Detta medför risk för fuktskador i omkringliggande konstruktioner om läckage eller otätheter uppstår/förekommer.

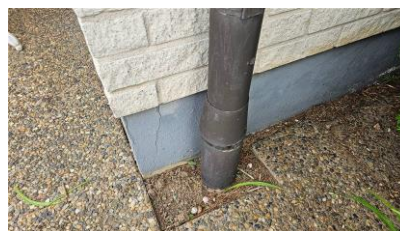
Lövsilar finns inte.

När det saknas lövsilar så finns det risk att det blir stopp i dagvattenledningen.

För att hindra stopp i dagvattenledningar rekommenderas komplettering av lövsilar.

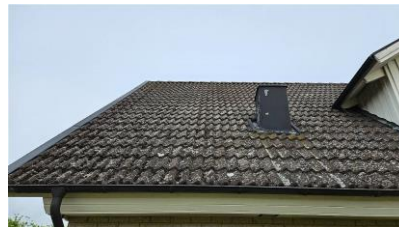
Yttertaket har besiktigats från marken eftersom säker uppgång till taket inte finns. Från marken noterades:

Yttertaket är äldre.

Takpannor, plåtdetaljer och underlagstak har enligt vår bedömning en begränsad livslängd. Eftersom husets taktäckning är äldre har det ett minskat motstånd mot vatteninträning. Detta i sin tur kan leda till fuktskador på träläkt och vidare ner i underliggande konstruktioner.

Det noterades även en del mossor på taket. Rekommenderar att mossan tas bort på lämpligt sätt (inte med högtryckstvätt).

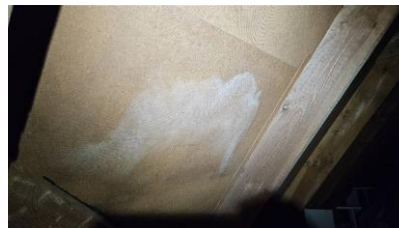
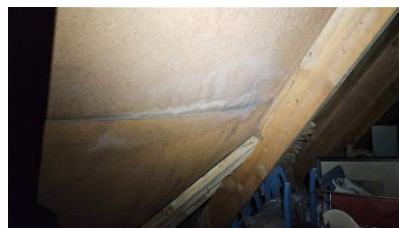
Underlagstaket består av träfiberskivor.

Eftersom underlagstaket består av träfiberskivor utan yttre täckning av papp under takbeklädnaden, finns risk vid ogynnsam väderlek att regnvatten/snö tränger in i skivskarvar med läckage på vindsutrymmet som följd.

Vid besiktningstillfället noterades flera fuktfläckar på underlagstaket samt finns en del spår av läckage på golvet (spånskivorna) på vinden. Detta kan vara tecken på äldre eller pågående läckage. Det noterades även en del otätheter i underlagstaket.

Fuktkvoten i takstolar uppmättes till 9,6% och risk för mikrobiella skador föreligger vid en fuktkvot över 17% i furuvirke.

Vi rekommenderar att en fackman kontaktas för att kontrollera orsak och omfattning av de fuktfläckar och otätheter som finns på vindsutrymmet samt för att hjälpa er med rätt typ av åtgärder.

I samband med detta är det viktigt att omkringliggande konstruktioner kontrolleras för eventuella följdskador.

Det rekommenderas även att landgång monteras på de delar av vinden som saknar landgång i dagsläget för att underlätta framtida inspektioner av vinden.

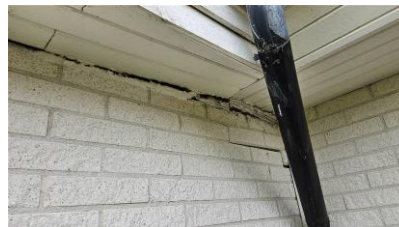
Den tillbyggda delen har sättningsskador. Bland annat finns sprickor i fasad, takkonstruktion med mera. Det noterades även att fönster och takkonstruktion lutar till följd av sättningarna. Takpappen har otätheter och blåsor vilket delvis beror på ålder samt sättningarna.

Det går inte att konstatera om sättningarna är äldre eller pågående samt vad de beror på.

Vi rekommenderar att en fackman med kunskap inom området kontaktas för att konstatera orsak och omfattning av de sättningsskador samt övriga brister som finns i/på byggnaden samt för att fastställa vilka åtgärder som krävs. Detta gäller för hela den tillbyggda delen.

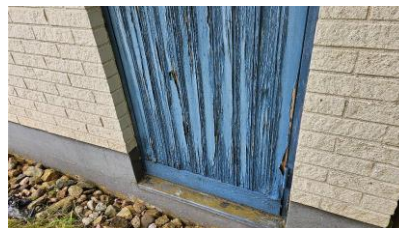
- Dörrar/portar och fönster är i dåligt skick och har rötskador.

Vi rekommenderar att en fackman kontaktas för att kontrollera orsak och omfattning samt för att hjälpa er med byte av fönster och dörrar/portar. I samband med detta är det viktigt att omkringliggande konstruktioner kontrolleras för eventuella följdskador.

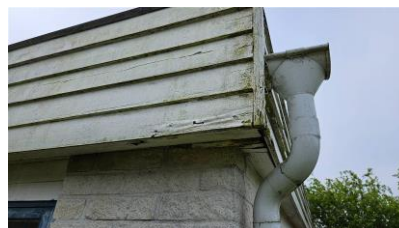
- Uterummet har inbyggda hängrännor.

Detta är ofta en riskabel konstruktion då det finns risk för fuktskador om läckage förekommer på rännor/rör. Vid besiktningstillfället noterades rötskador i träpanelen vid hängrännan/stupröret.

Vi rekommenderar att en fackman kontaktas för att kontrollera orsak och omfattning samt för att hjälpa er med rätt typ av åtgärder. I samband med detta är det viktigt att omkringliggande konstruktioner kontrolleras för eventuella följdskador.

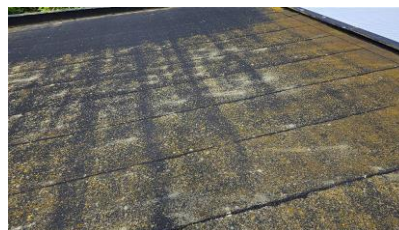
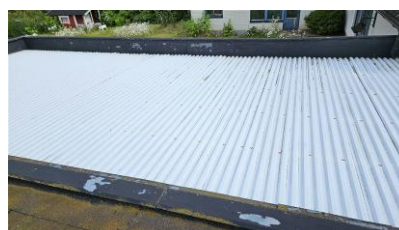
- Yttertaket på uterummet är ett plasttak och denna typ av takbeläggning är inte anpassad för den låga taklutningen, vilket medför risk för läckage och fuktskador som följd.

På garaget/förrådet är det papp som taktäckning och pappen är äldre samt finns hål/sprickor i pappen.

Vi rekommenderar att en fackman kontaktas för att kontrollera orsak och omfattning av de sprickor och otätheter som finns i papptaket samt för att hjälpa er med en renovering av taket. I samband med detta är det viktigt att omkringliggande konstruktioner kontrolleras för eventuella följdskador.

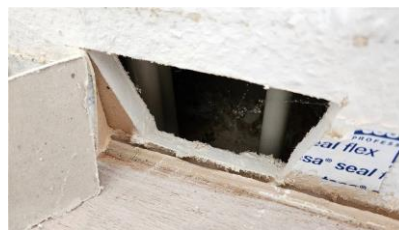
- Kontroll av syllkonstruktion kunde inte utföras då syllarna ligger långt ner i konstruktionen.

Provhål har gjorts i innerväggen i köket. I provhålet noterades att syllarna i huset ligger långt ner i konstruktionen och därför kunde inte tillfredställande kontroller av syllarna genomföras. Detta gäller även för husets ytterväggssyllar. I provhålet upplevdes ingen avvikande lukt. Fuktkvoten uppmättes till 10% i ovankant av innerväggssyllen.

Troligen har huset även uppreglade eller flytande golvkonstruktioner med tanke på den nivåskillnad som finns till syllarna. Provhål i golvet har inte borrats eftersom närvarande dödsbodelägare inte godkänner håltagningar i golvet då detta skulle innebära förstörande ingrepp i golven.

Uppreglade/flytande golvkonstruktioner samt syllkonstruktioner riskerar att drabbas av fuktrelaterade skador på grund av den naturliga fuktpåverkan som finns mot dessa konstruktioner från underliggande mark. Detta kan bland annat leda till att avvikande lukt kan uppstå som kan sprida sig vidare till boendemiljön. Om träskyddsbehandlat virke finns i konstruktionerna samt om felaktiga fuktskydd finns, kan även detta leda till avvikande lukt som kan spridas till boendemiljön.

Vi rekommenderar en fördjupad undersökning för att kunna utföra tillfredställande kontroller och fuktmätningar av husets syllkonstruktioner samt golvkonstruktioner på entréplan. Observera att detta kommer att kräva håltagningar med förstörande ingrepp.

Detta gäller för hela husets syllkonstruktion och samtliga golv på entréplan.

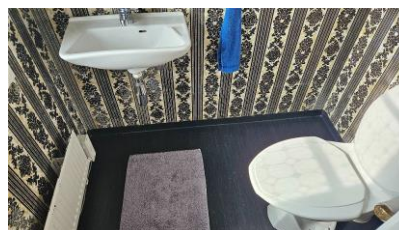
Toaletten har äldre yt-/tätskikt.

Eftersom funktionen, som innebär att ytskiktet/tätskiktet ska vara vattentätt, kan vara nedsatt finns en ökad risk att vatten tränger igenom ytskiktet/tätskiktet med vattenskador i omkringliggande konstruktioner som följd.

Risken för skador bedöms som mindre eftersom man normalt sätt inte vattenbegjuter golvytan i detta utrymme.

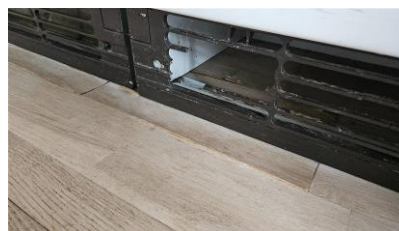
Fuktskador finns i/på golvet under kyl/frys/diskmaskin samt i diskbänkskåp.

Detta kan vara tecken på äldre eller pågående skador. Vid besiktningstillfället indikerades inga förhöjda fuktvärden.

Vi rekommenderar att en fackman kontaktas för att kontrollera orsak och omfattning samt för att hjälpa er med eventuella åtgärder.

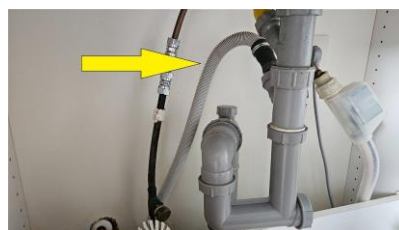
Upphångningsbygel saknas på avloppslang från diskmaskinen.

När upphångningsbygel saknas ökar risken för brott på slangen med läckage som möjlig följd.

För att hindra brott på avloppslang rekommenderas komplettering av upphångningsbygel.

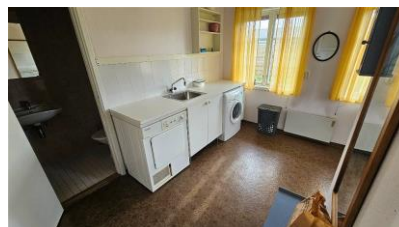
Tvättstugan har äldre yt-/tätskikt.

Eftersom funktionen, som innebär att ytskiktet/tätskiktet ska vara vattentätt, kan vara nedsatt finns en ökad risk att vatten tränger igenom ytskiktet/tätskiktet med vattenskador i omkringliggande konstruktioner som följd.

Det noterades även att det finns en äldre gjutjärnsgolvbrunn som är rostig och klämringen är något lös samt finns rör genomföringar i golvet. Detta medför risk för fuktskador. Det noterades även att spolpluggen i golvbrunnen saknas vilket kan leda till att avloppslukt kan sprida sig vidare till boendemiljön.

Ovanstående noteringar innebär att det börjar bli tid för en renovering av utrymmet. Observera att det är viktigt att gällande branschregler efterföljs vid renovering av våtutrymmen.

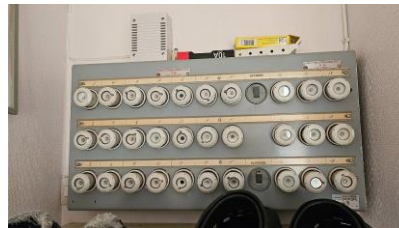
Jordfelsbrytare finns ej.

Det finns inget krav att hus byggda före år 2000 ska ha jordfelsbrytare. Jordfelsbrytaren minskar dock risken för personskador och brand orsakade av elanläggningen.

Kontakta en elektriker för kontroll och åtgärd.

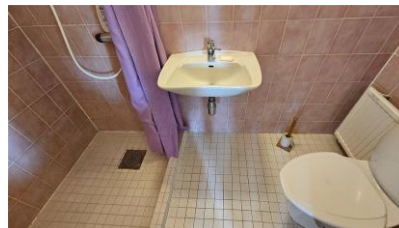
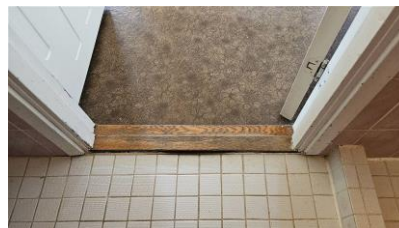
- Våtutrymmet har äldre yt-/tätskikt och den keramiska beläggningen har monterats på den ursprungliga plastmattan. Det finns otätheter i väggbeklädnaden (exempelvis vid rörgenomföringar) samt noterades fogsläpp. Golvbrunnen är en äldre gjutjärnsbrunn som är rostig.

Eftersom funktionen, som innebär att ytskiktet/tätskiktet ska vara vattentätt, kan vara nedsatt finns en ökad risk att vatten tränger igenom ytskiktet/tätskiktet med vattenskador i omkringliggande konstruktioner som följd. Det finns också risk för att klinker/kakel lossnar från underlaget eftersom plastmattan under inte är avsedd att montera keramik mot.

- Dörren till utrymmet är placerad nära duschzonen.

Detta medför risk för fuktskador på dörren, väggkonstruktionen samt angränsande rum.

- Tät sarg finns på golvet vid duschzonen.

Detta innebär att vatten inte kan nå golvbrunnen från övriga delar av badrummet vid ett eventuellt läckage vilket då kan leda till fuktrelaterade skador i angränsande rum/konstruktioner.

För att minska risken för skador rekommenderas att man skyddar dessa ytor mot vattenbegjutning, exempelvis med ett draperi.

Ovanstående noteringar innebär att det börjar bli tid för en renovering av utrymmet.

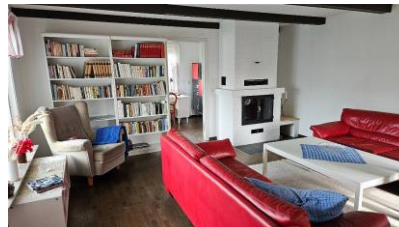
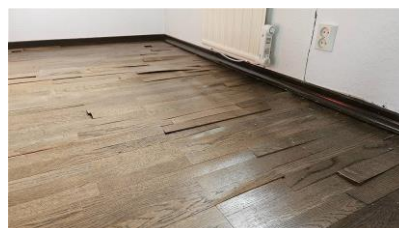
Det finns sättningar i byggnaden. Bland annat kan man se sprickor samt att taket/väggar/fönster lutar.

Det finns även fuktskador på golvytor på grund av inläckage genom yttervägg (se lämnade upplysningar).

Läs vidare under punkten - Utvändigt Allmänt, Hela den tillbyggda delen. Rekommendationen om fördjupad undersökning gäller för hela den tillbyggda delen.

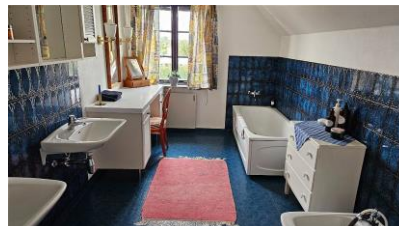
Utrymmet är i behov av renovering.

Utrymmet är äldre och har passerat tiden för sin tekniska livslängd.

Renovering av utrymmet rekommenderas. Kontakta en behörig våtrumsentreprenör för en renovering. I samband med renoveringen bör omkringliggande konstruktioner kontrolleras för att upptäcka eventuella följdskador.
