# Besiktningsprotokoll

Försäkringsbesiktning för Anticimex Säljarförsäkrat

| Livbojen 1 | | |
| Gunrumsvägen 11 | | |

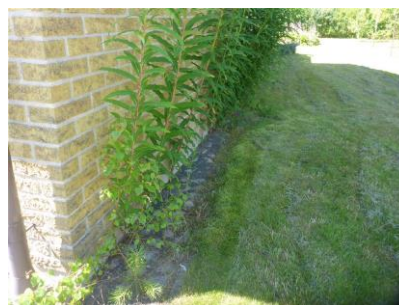
Bitvis lutar marken mot huset.  
Noterad anmärkning gäller även för vidbyggt garage/ förråd.

Detta innebär en ökad fuktbelastning mot grunden vilket i sin tur kan orsaka fuktskador i huset.

Mark kan med fördel justeras med ett marklut från hus.

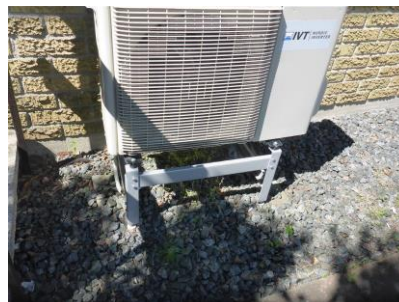
Kondensvatten från luftvärmepumpens utedel leds inte bort från husgrunden.

Detta medför ökad risk för att vatten tränger in i anslutande konstruktioner, vilket i sin tur kan leda till fuktelaterade skador. Observera att besiktning av byggnadens värmesystem eller värmepumpen inte har ingått i uppdraget.

Kondensvatten kan med fördel ledas till markledning alt. stenkista.

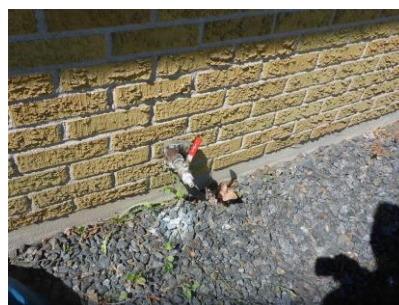
Det finns ett par utanpåliggande vattenutkastare som ej är frostsäkra.

När vattenutkastaren inte är frostsäker ökar risken för att den ska frysa sönder och orsaka vattenskada.

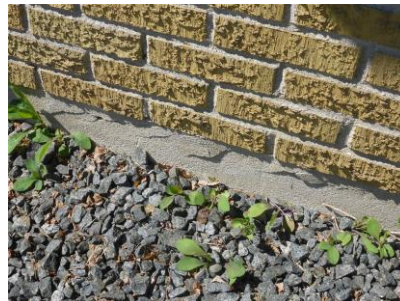
Enstaka sprickor finns i sockel.

Detta kan leda till fukt- och frysskador i konstruktionen.

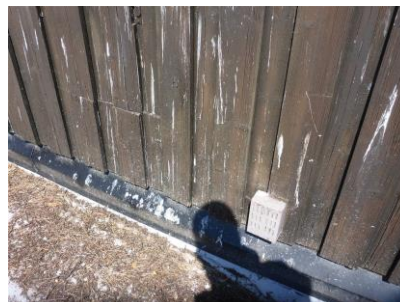
Det finns panelbrädor och panel på taklåda som har rötskador. Panel på gavelspets åt söder är i sämre skick. Det finns fasadpanel och panel på taklåda som är i behov av målning/underhåll, algpåväxt finns på fasad åt norr. Noterade anmärkningar gäller även för vidbyggt garage/ förråd.

Fasadbeklädnad och träkonstruktioner där målningsbehov finns riskerar att få fukt- och rötskador på grund av sämre vattenavvisande förmåga. För att öka livslängden på fasadbeklädnaden rekommenderas målning och underhåll. I samband med ommålning rekommenderas att de rötskadade panelbrädorna byts ut.

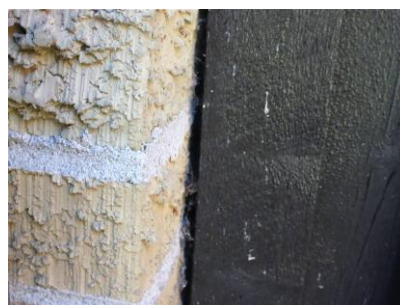
Otättheter finns mellan fasadpanel och tegelfasad, bakomliggande konstruktion är blottad.

Då otättheter finns medför detta en risk för vatteninträngning vid ogynnsam väderlek med möjliga fuktskador i bakomliggande konstruktioner som följd.

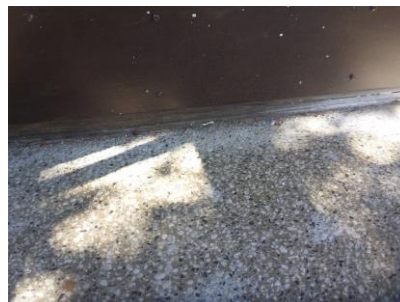
Tröskeplåt finns ej vid entrédörr.

Avsaknaden av tröskelplåt medför risk för vatteninträngning med fuktskador i underliggande konstruktion som följd.

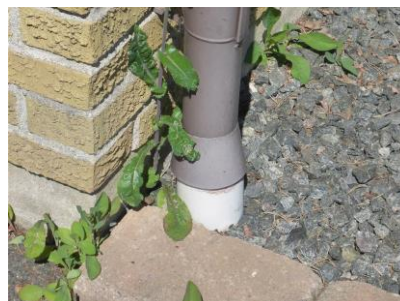
Lövsilar finns ej.  
Hängrännor är fulla med skräp.

Vi rekommenderar att en fackman kontaktas för att rensa rännor och för en kontroll av hängrännor/ stuprör, detta för att säkerställa deras funktion/ att det ej är stopp i stuprör/ markledning.

Noterad rekommendation gäller även för takbrunn/ invändigt stuprör i garage/ förråd.

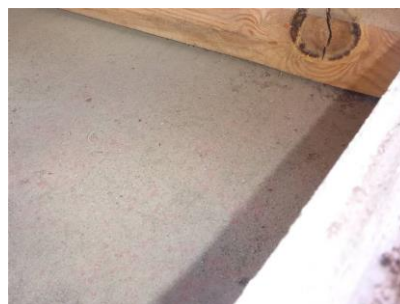
Underlagstak består av oljeboardskivor.

Med denna konstruktion är det extra viktigt att takpannorna är hela. Eftersom underlagstaket inte har en papp kan regn och snö som tränger in genom otätheter leta till fuktskador i underliggande konstruktion.

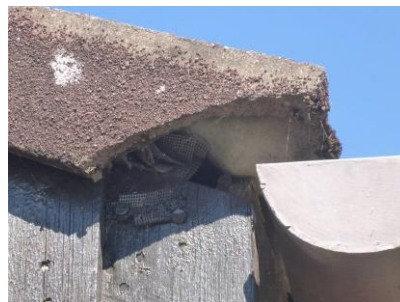
Yttertaket är äldre.

Det finns en gavelpanna åt öster som är sönder, otätheter finns.

Takpannor, plåtdetaljer och underlagspapp har enligt vår bedömning en begränsad livslängd. Eftersom husets taktäckning är äldre och brister noterats har det ett minskat motstånd mot vatteninträngning. Detta i sin tur kan leda till fuktskador på träläkt och vidare ner i underliggande konstruktioner.

Ny gavelpanna bör monteras.

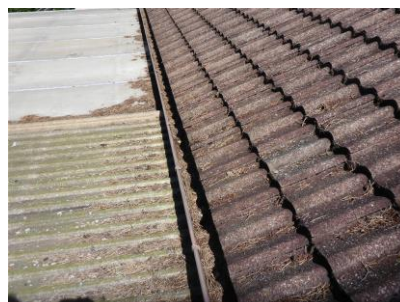
Uterumstak och förrådstak åt väster ligger upp mot taklåda/ hängränna vid sadeltak, takanslutningar är ej besiktningbara.

Då tak är monterade högt upp och mot sadeltak kan detta vid ogynnsam väderlek medföra en ökad fuktbelastning för närliggande takkonstruktioner med möjliga fuktskador som följd.

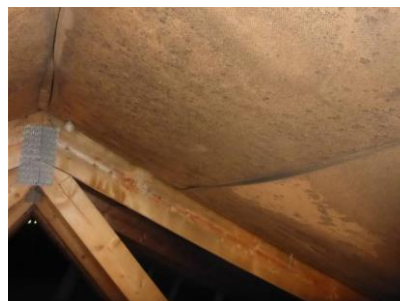
Lucka till utrymmet är placerad utvändigt bostad på gavelspets åt söder. Otäta rör/ sladdgenomföringar finns i vindsbjälklag synligt i bostad.

Mikrobiell påväxt finns på underlagstaket.

Detta kan vara ett tecken på att vinden tillförs fukt inifrån bostaden. Observera att besiktning av bostadens ventilationssystem inte har ingått i uppdraget.

För att komma tillrätta med detta måste fukttillförseln inifrån bostaden minskas. Det kan göras genom att ventilationen i bostaden förbättras samt att eventuella otätheter i vindsbjälklaget (tak-/väggvinklar, taklucka med mera) tätas. Läs Anticimex faktablad om ouppvärmda vindsutrymmen för tips och råd.

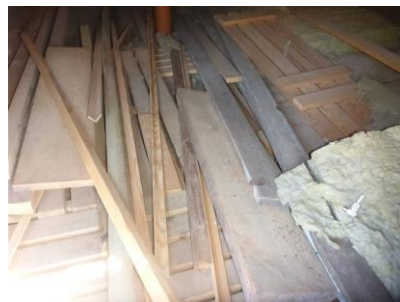
Bitvis finns det mycket saker ovan bjälklagsisoleringen.

Detta medför att isolering komprimeras med försämrad isolerförmåga som följd.

Saker ovan bjälklagsisoleringen bör demonteras.

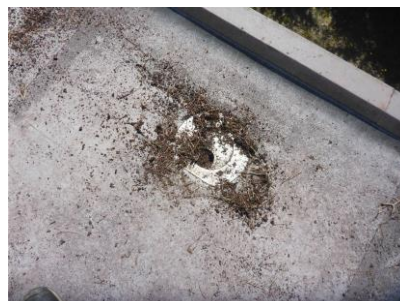
Takvatten avleds med hjälp av invändigt stuprör/ takbrunn.

Eftersom vatten från taket avleds med invändigt stuprör finns en ökad risk för fuktskador i omkringliggande konstruktioner. Vanliga orsaker till fuktskador är läckage i skarvar eller igensatta takbrunnar.

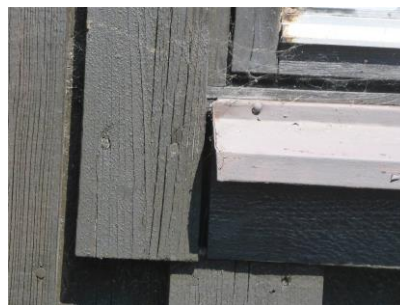
Otättheter finns mellan fasad och fönster/ dörr.  
Det finns fönsterbleck som ej sluter tätt mot smyg.

Då brister/ otättheter noterats medför detta en risk för vatteninträngning vid ogynnsam väderlek med möjliga fuktskador i bakomliggande konstruktioner som följd.

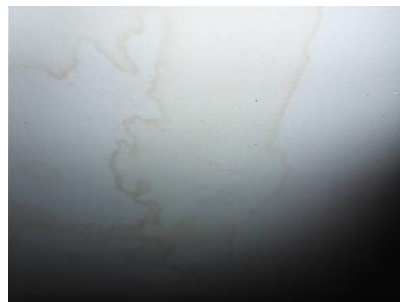
Gummiduk ovan garage/ förråd är äldre och bitvis ej besiktningsbar på grund av skräp.  
Brister finns på takanslutning mot gavelspets på bostadsdel.

Missfärgningar finns på undersida tak synligt i passage mellan garage/ förråd som indikerar på att inläckage skett, fuktindikering utfördes i missfärgningar utan anmärkning.

Vi rekommenderar att en takfackman kontaktas för att utreda orsaken till och omfattningen av de skador/ brister som noterats, missfärgningar som finns samt för eventuell åtgärd.

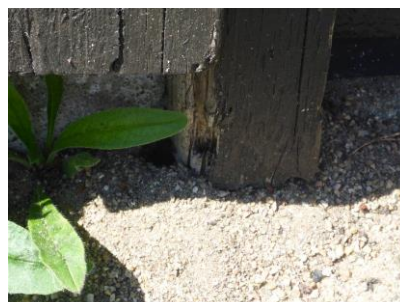
Dörr åt väster är fuktskadad och i sämre skick.  
Fönster åt väster har brister och är svårstängt.  
Karm till garageport står ner och mot mark, rötskador finns.

Vi rekommenderar att en byggfackman kontaktas för eventuella åtgärdsförslag med då lämpliga åtgärder.

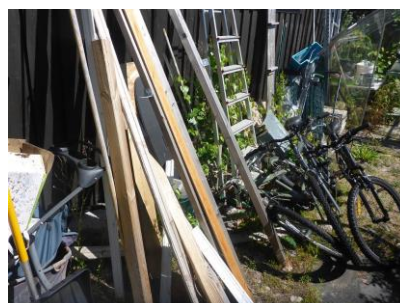
Fasad och sockel åt söder är ej fullt besiktningsbar på grund av saker.

Vi rekommenderar att fasad och sockel görs besiktningsbara i sin helhet och att en besiktning utförs.

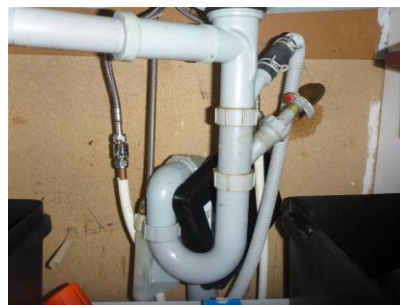
Rör/ slang i vaskskåp är ej fixerade mot vägg.

Rörledningar och kopplingar kan släppa och orsaka rörbrott med vattenskador som följd.

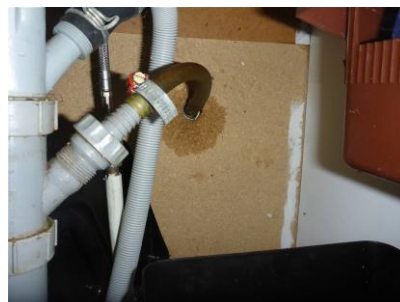
Missfärgning finns på bakstycke i vaskskåp vid genomföring för kondensslang till ventilationen, fuktindikering utfördes utan anmärkning.

Vi rekommenderar att en VVS-fackman kontaktas för att utreda orsaken till och omfattningen av noterad missfärgning.

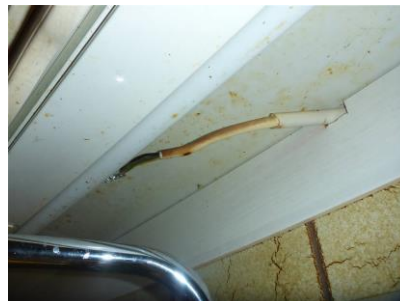
Brister finns på elkabel till armatur monterad på undersida vägghängda skåp ovan vask.

Vi rekommenderar att en elfackman kontaktas för vidare bedömning då med eventuell åtgärd.

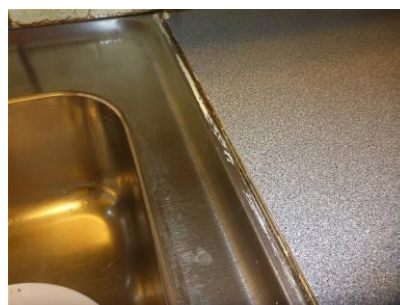
Bänkskiva mot vask är fuktskadad.

Bedöms ej lett till några bakomliggande skador.

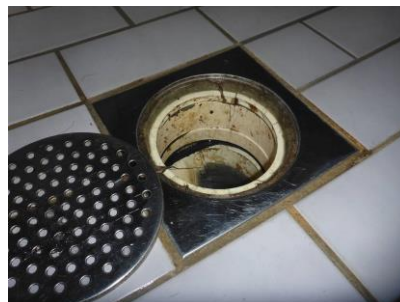
Utrymmena är äldre med kakel/ klinker i dusch/ wc och plastmatta på golv i bastu.

Bakfall finns på golv i dusch.

Förhöjningsringar finns i golvbrunn.

Duschvägg är tät mot golv.

Tätskiktssuppvik mot tröskel finns ej.

Avloppsstos till vaskavlopp är placerad nära vägg.

Rörkopplingar är placerade nära vägg vilket medför att en säker tätskiktsanslutning är svår att uppnå.

Då utrymmet är äldre och brister noterats medför detta en ökad risk för vatteninträngning till närliggande konstruktioner med möjliga fuktskador som följd.

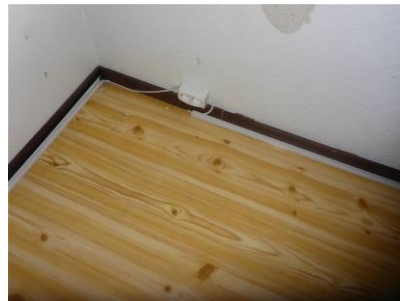
Jordade och ojordade eluttag finns i samma rum.  
Brister finns på elinstallationen.

När man blandar jordade och ojordade eluttag i samma rum finns det en ökad risk för personskador.

Kontakta en elektriker för kontroll och åtgärd.

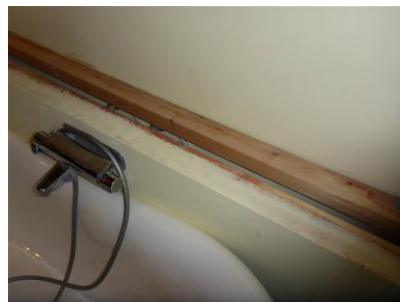
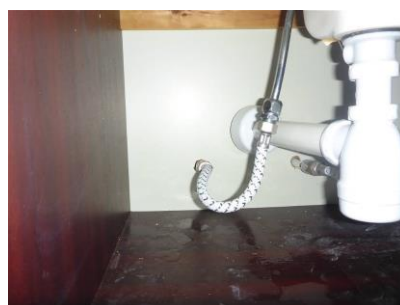
Utrymmet är äldre med plastmatta/ målad väv på vägg/ golv, otätheter finns.  
En låda har byggts vid badkar, blandare till badkar finns monterad på låda.  
Missfärgningar finns på regler monterad i låda.  
Låda är otät, det finns regler av träskyddsbehandlat virke i låda.  
Rör genomföringar finns på golv i badzon.  
Brister finns på golvlutning mot brunn.  
Fönster är olämpligt placerat i badzon.  
Fuktindikering utfördes i utrymmet utan anmärkning.

Då utrymmet är äldre och brister finns medför detta en ökad risk för vatteninträngning till närliggande konstruktioner med möjliga fuktskador som följd.

Träskyddsbehandlat virke kan vid uppfuktning avge en avvikande lukt med möjlig luktspridning till inomhusmiljön som följd.

Rör/ slangar i vaskskåp är ej fixerade mot vägg.

Rör/ slangar och kopplingar kan släppa och orsaka brott med vattenskador som följd.

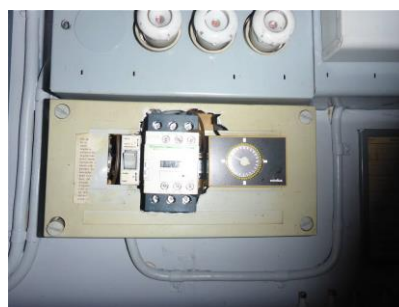
Brister finns på hölje vid elcentral till klocka, blottade elkablar finns.  
Det saknas en säkringhuv och ett petskydd/ glas.

Vi rekommenderar att en el-fackman kontaktas för vidare bedömning då med eventuell åtgärd.
