# Besiktningsprotokoll

Försäkringsbesiktning för Anticimex Säljarförsäkrat

| Fastighetsadress:<br>Björkstigen 39 | |

| Besiktningsdatum:<br>2025-05-08 | Protokollnummer:<br>68984244 |

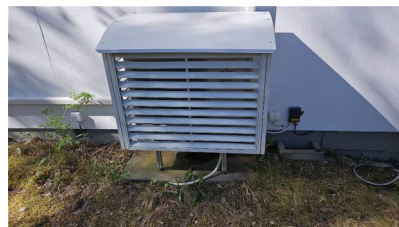
Kondensvatten från luftvärmepumpens utedel leds inte bort från husgrunden.

Detta medför ökad risk för att vatten tränger in i anslutande konstruktioner, vilket i sin tur kan leda till fuktrelaterade skador. Observera att besiktning av byggnadens värmesystem eller värmepumpen inte har ingått i uppdraget.

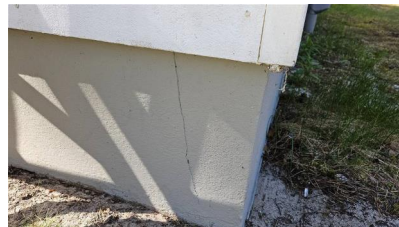
Det förekommer sprickor i sockeln. Detta bedöms inte ha orsakat några bakomliggande skador och är vanligt förekommande.

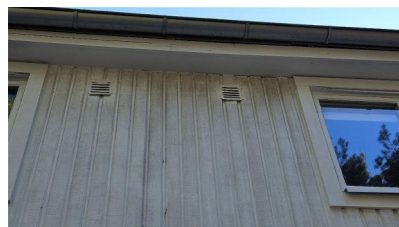
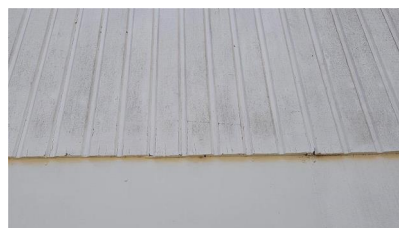
Börjar bli dags för målning/underhåll av träpanelen då det noterades smuts samt mindre färgsläpp på vissa delar.

Rekommenderas att träpanelen målas/underhålls regelbundet för att förhindra framtida rötskador samt för att öka livslängden.

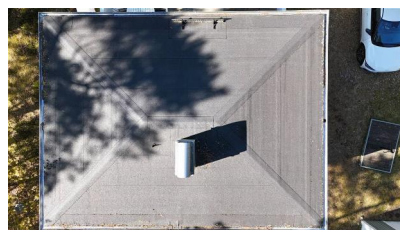
Yttertaket besiktigades via drönare pga. hög höjd och det noterades mindre mängd mosspåväxt på takpappen.

Rekommenderas att mossan tas bort för att minska på fuktbelastningen på takpappen samt för en bättre vattenavrinning.

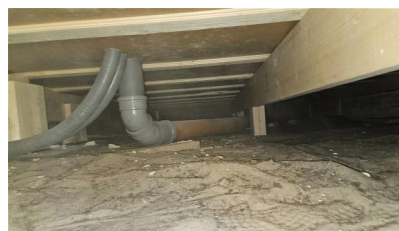
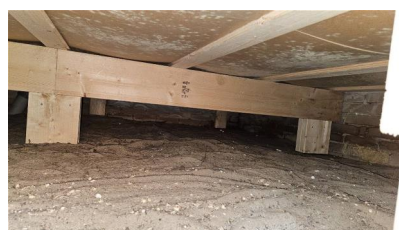
- Vid kontroll av konstruktion i krypgrunden noterades att träbjälklaget är nytt och obehandlat, läs vidare om detta under lämnade upplysningar. Det noterades dock mikrobiell påväxt på undersida bjälklag samt att det uppmättes förhöjda fuktvärden, över gränsvärdet för mikrobiell tillväxt. Det upplevdes en avvikande lukt i utrymmet.

Fuktkvoten i grunden uppmättes till cirka 19,5 %. Risk för mikrobiell tillväxt förekommer vid en fuktkvot över 17 %:

De höga fuktvärdena och den mikrobiella påväxten innebär att grundens klimat under delar av året är för fuktigt. Detta kan i förlängningen leda till rötskador i konstruktionen. För att undvika detta så måste krypgrundens klimat bli torrare. Risk finns även att den avvikande lukten kan sprida sig upp till boendemiljön. En vanlig typ av åtgärd är att man täcker markytan med åldersbeständig plastfolie och installerar en krypgrundsavfuktare som säkerställer ett torrt och bra klimat i krypgrunden. Den skapar samtidigt ett undertryck så att eventuella lukter i bostadsmiljön suges ner och sedan ut i utomhusluften. Läs Anticimex faktablad om uteluftsventilerade krypgrunder för tips och råd.

Läs vidare under punkten "Allmänt hela källaren", då det rekommenderas en fördjupad undersökning för källaren och krypgrunden.

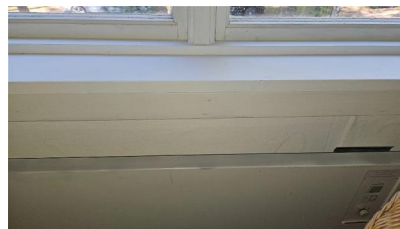
Det noterades äldre fuktfläckar på väggen under fönstret. Vid besiktningstillfället indikerades torra fuktvärden.

Detta bedöms inte ha lett till bakomliggande skador.

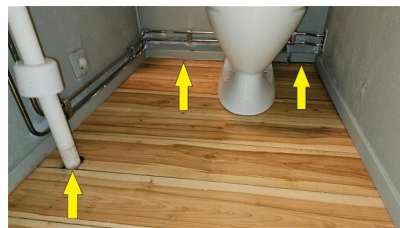
Det noterades otätheter i golvet.

Detta innebär en ökad risk för fuktrelaterade skador i omkringliggande konstruktioner som följd, vid ett eventuellt läckage.

Vid framtida renovering av utrymmet rekommenderas att man följer dagens gällande branschregler för detta typ av utrymme (tätskikt på golvet med uppvik på minst 50mm mot väggen).

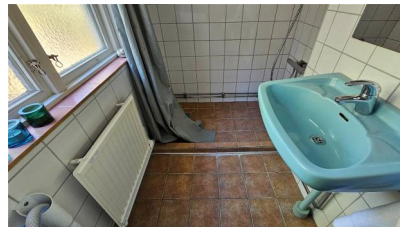
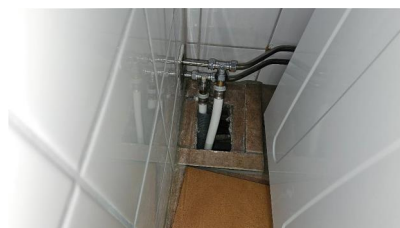
- Golvbrunnen är ej utbytt i samband med renovering samt att tätskiktet sticker ut under klämringen.
- Placering av golvbrunn är för nära väggen (ska vara minst 20cm).
- Stängd sockel, som avskiljer duschzonen från övrig golvyta.
- Fönster är placerat i duschzonen. Viktigt är att man skyddar fönstret med t.ex. duschdraperi.
- Rörgenomföring finns i golv samt att det är otätheter runt rören.

Ovanstående noteringar innebär en ökad risk för fuktelaterade skador i omringliggande konstruktioner som följd. Detta innebär att arbetet inte är fackmässigt utfört och är ett fränsteg från gällande branschregler.

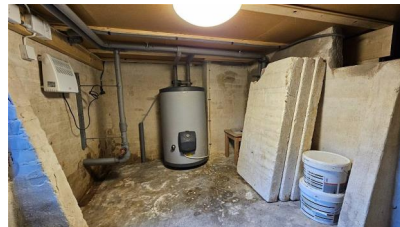
I en källare av denna typ finns det alltid en naturlig fuktpåverkan utifrån mot källarens golv samt ytterväggar. Det utvändiga fuktskyddet är äldre och kan ha en nedsatt funktion pga. dess ålder. Det är inte alltid det viktigaste att omdränga en källare av denna typ om man inte upplever stora problem med fuktgenomslag på ytterväggarna. Utan det som är viktigt att tänka på är att undvika organiskt/täta material (trähyllor, trösklar, trägolv, tapeter, linoleum/plastgolv, täta vägg/golvfärger, trälistor m.m.) mot källarens ytterväggar samt golv då dessa ytor har en naturlig fuktpåverkan utifrån som kan leda till att avvikande lukt uppstår som kan sprida sig vidare till boendemiljön. Det är också viktigt att källaren hålls uppvärmd och eventuellt kan en avfuktare användas för att förbättra klimatet i källaren.

I källaren upplevdes en avvikande lukt och det uppmättes förhöjda fuktvärden i bjälklaget.

Rekommenderas en fördjupad undersökning för att ta reda på orsak och omfattning till lukten och de förhöjda fuktvärdena.
