# Besiktningsprotokoll

Försäkringsbesiktning för Anticimex Säljarförsäkrat

| Fastighetsbeteckning:<br>Greta 8 | |

| Besiktningsdatum:<br>2024-05-15 | Protokollnummer:<br>68276994 |

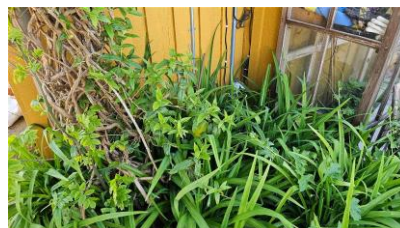
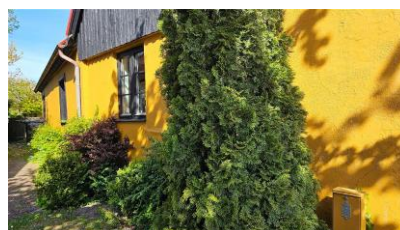
- Växter finns i anslutning till byggnaden.

När det finns rabatter och växter nära byggnaden finns risk att fukt stannar kvar i väggarna. Detta kan i sin tur orsaka invändiga fuktskador. Växternas rötter kan också skada grundmuren.

Området närmast huset rekommenderas att vara fritt från växtlighet.

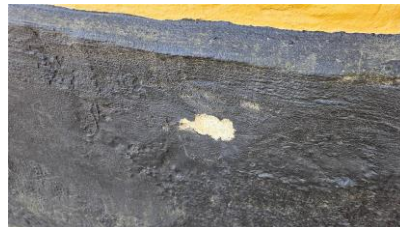
- Marken lutar bitvis mot huset.

Detta innebär en ökad fuktbelastning mot grunden vilket i sin tur kan orsaka fuktskador i huset.

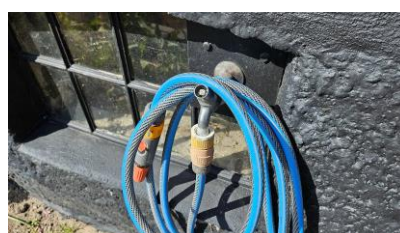
Vattenutkastaren är inte frostsäker.

När vattenutkastaren inte är frostsäker ökar risken för att den ska frysa sönder och orsaka vattenskada.

Byt till självdränerande vattenutkastare vilket innebär att den är frostsäker.

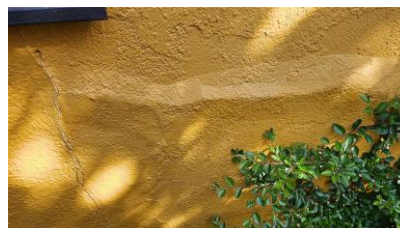
På den putsade fasaden (främst mot söder) noterades putssläpp. Det finns även en del sprickor i fasaden.

Mindre sprickor bedöms inte ha lett till några bakomvarande skador och är vanligt förekommande i äldre putsfasader.

Vi rekommenderar att en fackman kontaktas (som har stor kunskap av äldre byggnader) för att kontrollera orsak och omfattning av putssläppen samt för att hjälpa er med rätt typ av åtgärder.

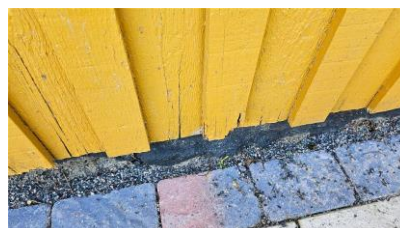
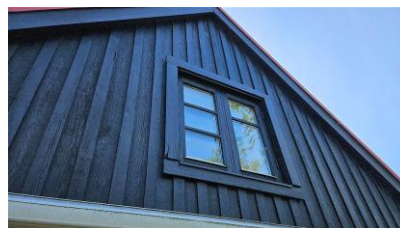
- På träfasad och foder runt fönster noterades en del rötskador (främst i nederkant) samt finns en del torrsprickor.

Vi rekommenderar att skadat material byts ut. I samband med detta rekommenderas att man kontrollerar bakomvarande konstruktion för eventuella följdskador.

Vid osäkerhet rekommenderas att en fackman kontaktas.

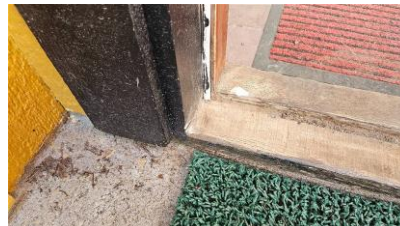
- Tröskelbleck saknas under dörren vid groventrén. Källardörren öppnas inåt, vilket medför svårigheter att montera ett korrekt tröskelbleck, men någon form av skyddande plåt bör även monteras till källardörren.

Avsaknad av tröskelbleck medför att det finns risk för att vatten kan rinna in och orsaka fuktskador på tröskel och/eller i kringliggande vägg och bjälklag.

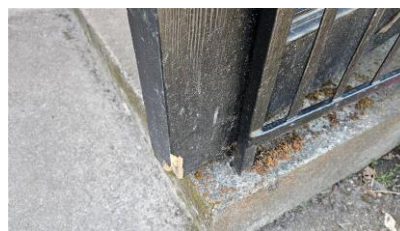
- Dörren till groventrén har en del skador samt färgsläpp.

Vi rekommenderar att dörren lagas på lämpligt sätt samt att målning/underhåll utförs.

Vi rekommenderar även att glasdörren på övre plan i sovrummet mot norr justeras, då den är något svår att öppna.

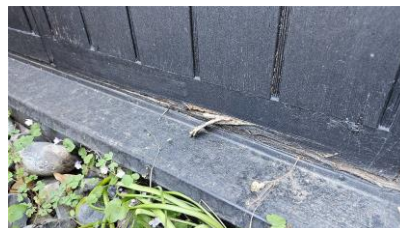
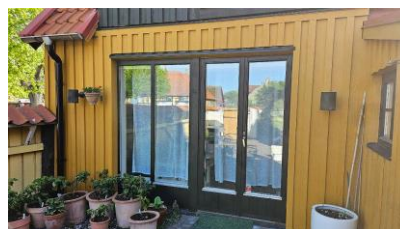
- Rötskador noterades i nederkant på fönster/dörrparti vid sovrummet på entréplan (mot innergården).

Vi rekommenderar att en fackman kontaktas för att kontrollera orsak och omfattning samt för att hjälpa er med rätt typ av åtgärder. Observera att det även är viktigt att omkringliggande konstruktioner kontrolleras för eventuella följskador.

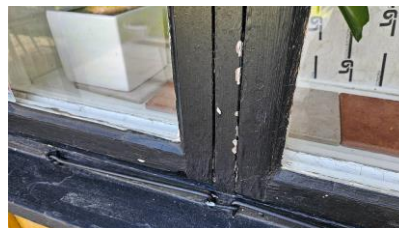
- Det noterades även att det finns otätheter vid fönsterblecksanslutningar samt saknas överbleck på enstaka fönster.

Detta medför risk för att vatten kan tränga in till bakomvarande konstruktioner, med fuktskador som följd.

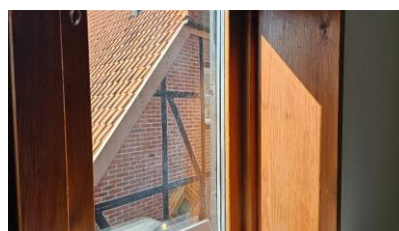
- Isolerglas är delvis äldre.

Befintliga fönster är delvis äldre vilket betyder att tätningen mellan fönsterrutorna kan vara sämre. Detta kan leda till att missfärgning/imma kan uppstå mellan glasrutorna.

Vid besiktningstillfället noterades enstaka fönster som är missfärgat (en glaskassett på övre plan i hallen). Missfärgningarna är till största del en estetisk skada, dock rekommenderas att den punkterade glaskassetten byts ut.

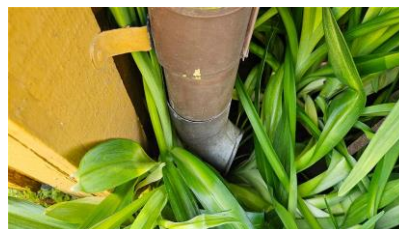
Enstaka stuprör är inte anslutet till markledning.

Stuprör som inte är anslutet till markledning kan medföra en ökad fuktbelastning på grundmur/sockel som i sin tur kan leda till fuktrelaterade skador.

Det viktigaste är att man leder bort vattnet från huset på bästa sätt.

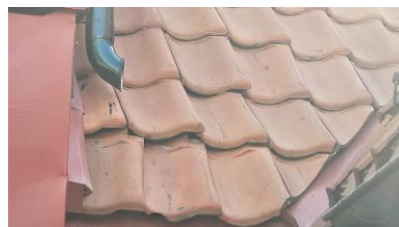
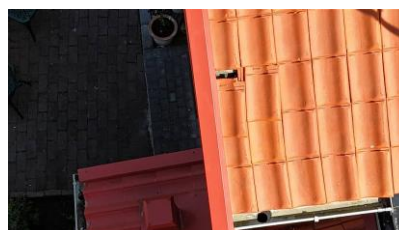
Yttertaket är äldre och underlagspappen har ytliga sprickor. Det noterades även takpannor som ligger i olag/kasat ned samt att nocktätningen är bristfällig.

Takpannor, plåtdetaljer och underlagspapp har enligt vår bedömning en begränsad livslängd. Eftersom husets taktäckning är äldre samt att det noterades en del otätheter har det ett minskat motstånd mot vatteninträngning. Detta i sin tur kan leda till fuktskador på träläkt och vidare ner i underliggande konstruktioner.

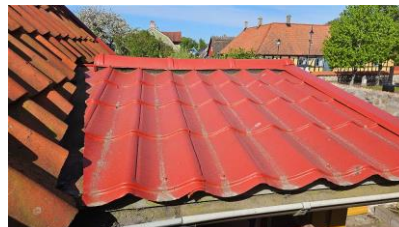
- Låglutande tak med beklädnad av plåt har fel taktäckning.

Taktäckningen av plåt är inte anpassad till taklutningen. Risk finns för läckage med fuktskador som följd.

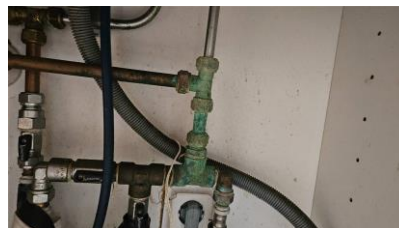
- Husets rör- /avlopp- /värmeledningssystem är delvis äldre och det noterades flera rörkopplingar som är ärjade/korrosion.

Detta behöver inte betyda att systemen har några allvarliga brister, men äldre rör- /avlopp- /värmeledningssystem kan ha nedsatt funktion/brister på grund av sin ålder, vilket i värsta fall kan leda till läckage.

Vi rekommenderar att en fackman kontaktas för att kontrollera husets rör- /avlopp- /värmeledningssystem samt för att hjälpa er med eventuella åtgärder.

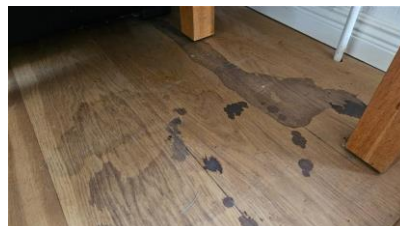
Fuktfläckar finns på golvyta.

Fastighetsägarna uppger att detta beror på att vatten runnit ut på golvet i samband med vattning av växter.

Vid besiktningstillfället indikerades inga förhöjda fuktvärden på fläckarna.

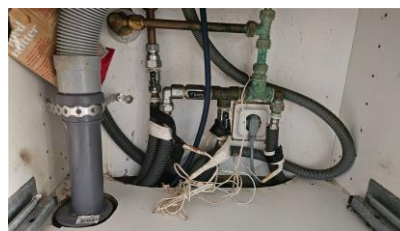
- Fuktskydd saknas i diskbänkskåp (läckagevarnare finns, denna ersätter dock inte funktionen för ett fuktskydd, utan ska ses som ett komplement).

Utan fuktskydd är det svårt att upptäcka läckage från exempelvis rörledningar. Vatten kan då tränga in i omkringliggande konstruktioner och orsaka fuktskador.

För att upptäcka eventuella läckage, installera ett fuktskydd.

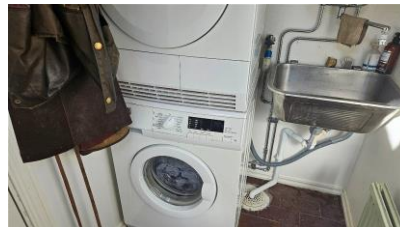
Utrymmet är i behov av renovering då det inte uppfyller kraven för en tvättstuga (bland annat är golvet inte vattentätt).

Renovering av utrymmet rekommenderas. Kontakta en behörig våtrumsentreprenör för en renovering. I samband med renoveringen bör omkringliggande konstruktioner kontrolleras för att upptäcka eventuella följdskador.

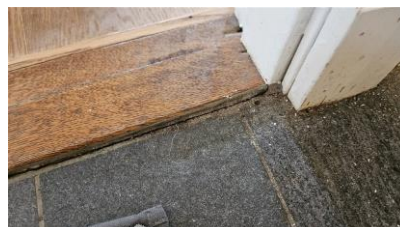
Mindre otätheter noterades vid dörrtröskel.

Vi rekommenderar att man kompletterar med silikon vid dörrtröskeln.

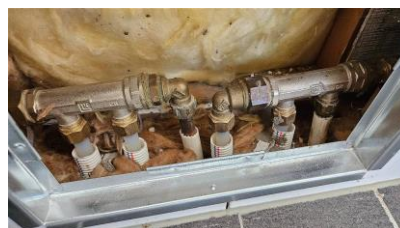
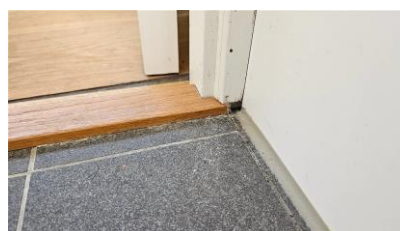
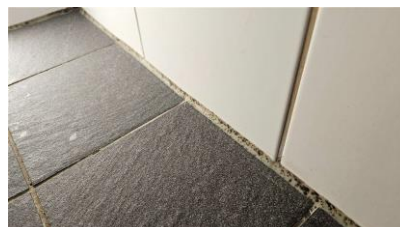
- Rörkopplingar finns i väggen (bakom inspektionslucka)\*.

Eftersom rörkopplingarna är placerade i ett utrymme som inte är vattentätt, finns risk för fuktskador i omkringliggande konstruktioner vid ett eventuellt läckage. För att på ett tidigare sätt kunna upptäcka ett eventuellt läckage, rekommenderas att en läckagevarnare monteras vid kopplingarna.

- WC-stolen är lös.

Det finns risk för fuktskador eftersom WC-stolen är lös. Rörledningar och kopplingar kan släppa och orsaka rörbrott med vattenskador som följd.

- Det finns otätheter vid dörrtröskeln och golvlutning mot golvbrunnen utanför duschzonen är bristfälligt.

- Det finns mögelpåväxt i mjukfogar, i duschzonen.

Detta är ofta ett tecken på bristfällig ventilation i utrymmet samt kan det bero på bristfällig städning.

För att minska risken för fuktskador rekommenderas att man tätar på lämpligt sätt vid tröskeln, samt att man undviker att vattenbegjuta golvytan utanför duschzonen.
