Besiktningssprotokoll

Försäkringsbesiktning för Anticimex Säljarsförsäkrat

Fastighetsbeteckning: Venestad 34:24	
Fastighetsadress: Venestads Byväg 141	
Postnummer: 291 92	Ort: Kristianstad

Besiktningdatum: 2026-06-08	Protokollnummer: 69743216
Temperatur: 19 °C	Väderlek: Halvklart
Tekniker: Andreas Karlsson	
E-post: a.karlsson@anticimex.se	
Kontor: Kristianstad	
Närvarande: Fastighetsägarna Jenz Mårtensson, Mårtensson Mäklare

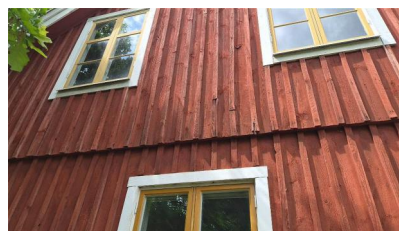
Utvändigt / Fasad

Fasaden på den östra gaveln är i behov av renovering/ underhåll. Innan underhåll påbörjas bör rötskadade/ torrspruckna brädor bytas ut. Kontakta gärna en fackman som kan hjälpa med åtgärd.

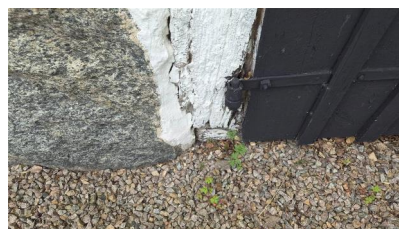
Utvändigt / Dörrar

- Entrédörrarna är i behov av underhåll. För att öka livslängden på dörrarna rekommenderas målning och underhåll.

- Fodret till altandörren på bostadens baksida ligger i kontakt med tröskelblecket. Vi rekommenderar att fodret kapas i nedkant för att skapa avstånd till blecket.

- Det finns rötskador i de äldre stolparna runt källardörrarna. Skadorna har inte orsakat några följdproblem. De skadade delarna kan med fördel bytas ut för att undvika att skadorna förvärras.

- Ny tätningslist bör monteras i ovkant till den östra entrédörren för att minska risken för kallras.

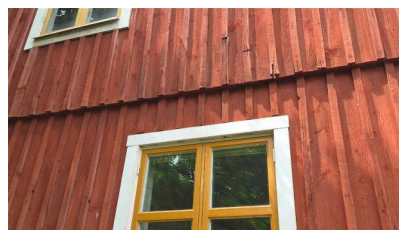
Utvändigt / Fönster

- Fönsterkarmar är i behov av målning/underhåll. För att öka livslängden på karmen rekommenderas målning och underhåll. Vi rekommenderar också att överbleck monterats ovan fönsterna på den östra gaveln i samband med framtida fasadrenovering.

- Mindre glipor förekommer mellan gråstensgrunden, fönsterkarmarna och blecken vid källarfönstren. Vi rekommenderar att tätning utförs av springorna för att bättre skydda fönsterkarmarna.

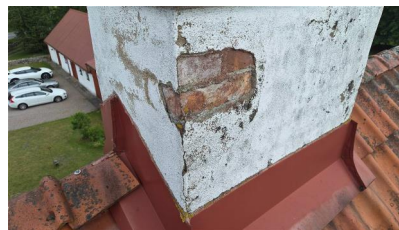
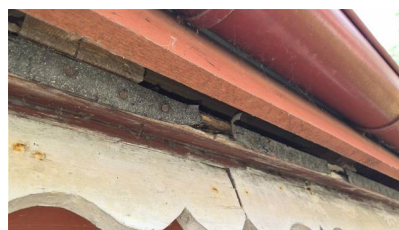
Utvändigt / Tak

- Takpannor med underlagstak av träfiberskivor. Med denna konstruktion är det extra viktigt att takpannorna är hela. Eftersom underlagstaket inte har en papp kan regn och snö som tränger in genom otätheter leda till fuktpåverkan av underliggande konstruktioner. Viktigt att man regelbundet kontrollerar takpannorna och byter ut skadade.

- Murstocken mot öst har putsutsläpp. Rekommenderar att putslagning utförs. Kontakta gärna en murare som kan hjälpa med åtgärd.

- Vid takfoten finns äldre takpapp som delvis har släppt och har torrspäckor. För att förbättra skyddet kan ny papp med fördel monteras och vikas runt brädan. Då denna del skyddas av takutsprånget bedöms risken för fuktpåverkan som liten.

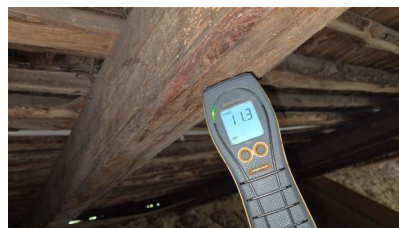
Utvändigt / Nockvind

Vid kontroll av vinden uppmättes fuktvärden under kritisk fuktnivå för mikrobiell tillväxt och en normal lukt upplevdes. Fuktkvoten i underlagstak/takbjälkar uppmättes till 11,3 %. Risk för mikrobiell påväxt sker när fuktkvoten överstiger 17%.

- Underlagstaket har äldre fuktfläckar. Noterade fuktfläckar bedöms ha uppkommit innan takomläggningen. Vid besiktningen uppmättes torra fuktvärden.

- Angrepp av träskadeinsekter finns (strimmigt trägnagare). Angreppet bedöms inte ha lett till allvarliga skador och är mycket vanligt i äldre hus.

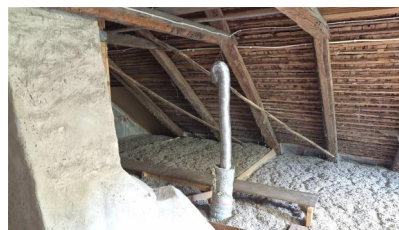
- Pånockvinden mot öster finns ett ventilationsrör som är uppdraget men avslutas på vinden. Vi rekommenderar att röret tätas eller avslutas korrekt, för att undvika att varm inomhusluft leds upp i det kalla vindsutrymmet och orsakar kondens.

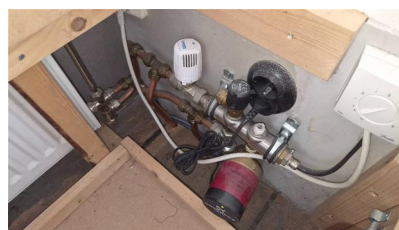
Entréplan / Hall

I siddelen till förvaringsskåpet finns vattenfördelningen för golvvärmen. Som ny ägare rekommenderas att installera ett vattenlarm under kopplingarna för att snabbt kunna upptäcka ett eventuellt läckage.

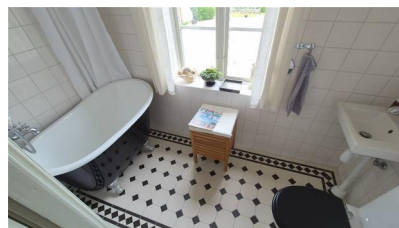
Entréplan / Lilla badrummet

Fönster och dörr är olämpligt placerade ur fuktsynpunkt.

För att minska risken för fuktskador på fönster och vägg används i dagsläget ett draperi. Det är viktigt att detta fortsatt används.

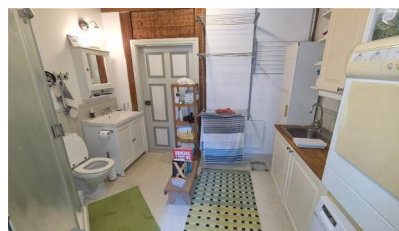
Entréplan / Tvättstuga/ badrum

- Som ny fastighetsägare är det viktigt att duschkabinen används, då väggbeklädnaden i denna del består av träpanel. Om kabinen tas bort finns risk för fuktskador i väggen.

- Golvlutningen i utrymmet är något bristfällig och lokala lågpunkter förekommer. Om vatten hamnar på golvet finns risk att det samlas i dessa lågpunkter, vilket kan leda till missfärgningar eller kalkfläckar.

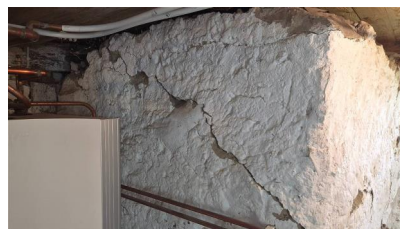
Källarplan / Allmänt hela källaren

- ⚠ I en källare av denna typ finns det alltid en naturlig fuktpåverkan utifrån mot källarens golv samt ytterväggar. Utvändigt fuktskydd finns troligen inte eftersom grundmuren består av natursten och dess grova yta gör det svårt att utföra ett korrekt fuktskydd mot. Det som är viktigt att tänka på är att undvika organiskt/täta material mot källarens väggar/ golv då dessa ytor har en naturlig fuktpåverkan utifrån som kan leda till att avvikande lukt uppstår som kan sprida sig vidare till boendemiljön. Under sommarhalvåret kan det vara bra att ha en avfuktare monterad i utrymmet som kan styra luftfuktigheten.

- 🔧 Sprickor förekommer i källargrundmuren. Denna typ av sprickor är vanligt förekommande. Sprickorna kan med fördel åtgärdas. Vi rekommenderar att en murare kontaktas för lämplig åtgärd.

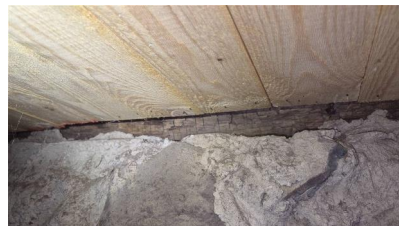
Källarplan / Källare öst

Spår efter äldre fuktpåverkan finns i syllen mot öst. Vid besiktningen uppmättes torra fuktvärden.
