# Besiktningsprotokoll

Försäkringsbesiktning för Anticimex Säljarförsäkrat

| Fastighetsadress:<br>Härnestadsvägen 133 | |

| Besiktningsdatum:<br>2022-05-06 | Protokollnummer:<br>66885605 |

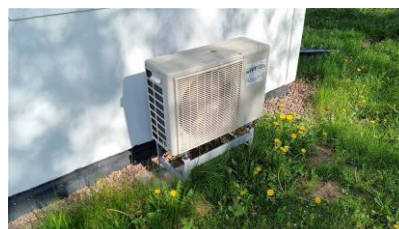
Kondensvatten från luftvärmepumpens utedel leds inte bort från husgrunden.

Detta medför ökad risk för att vatten tränger in i anslutande konstruktioner, vilket i sin tur kan leda till fuktrelaterade skador. Observera att besiktning av byggnadens värmesystem eller värmepumpen inte har ingått i uppdraget.

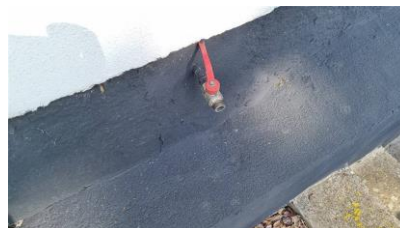
Vattenutkastaren är inte frostsäker.

När vattenutkastaren inte är frostsäker ökar risken för att den ska frysa sönder och orsaka vattenskada. Byt till självdränerande vattenutkastare vilket innebär att den är frostsäker.

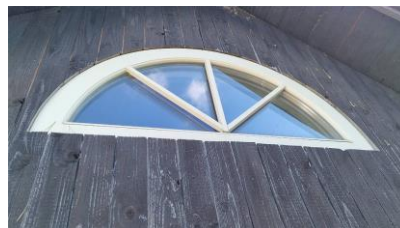
Fasadpanelen på verandan samt gavel mot öst är i behov av målning/underhåll.

Fasadbeklädnad och träkonstruktioner där målningsbehov finns riskerar att få fukt- och rötskador på grund av sämre vattenavvisande förmåga. För att öka livslängden på fasadbeklädnaden rekommenderas målning och underhåll.

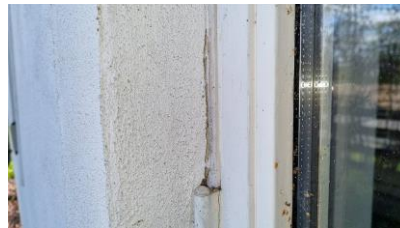
- Enligt uppgifter från fastighetsägaren har putsskiva/ cellplast monterats ovan den gamla eternitfasaden.

Risken med ovanstående konstruktion är om vatten rinner in via otätheter runt infästningar/ sprickor. Då fasaden saknar en byggd luftspalt kan den har svårt att torka ur. Risken för skada i bakomliggande konstruktioner bedöms dock som mindre då den gamla eternitfasaden skyddar mot eventuell fuktinträngning.

Vid besiktningen noterades mindre rörelsesprickor mellan karm/fasad. Denna typ av sprickor är vanligt förekommande.

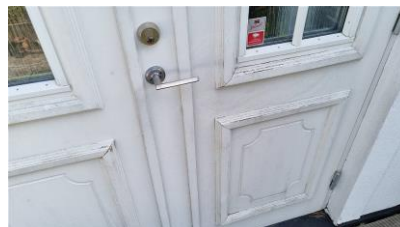
Entrédörren är i behov av målning/underhåll och det noterades fuktskador i snickeridetalljer samt har tröskelblecket bakfall.

Dörrar där underhållsbehov finns riskerar att få fukt- och rötskador på grund av sämre vattenavvisande förmåga.

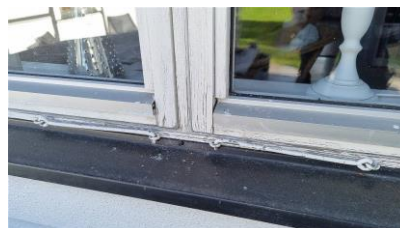
Fönster är i behov av målning/underhåll.

Fönsterbågar och fönsterkarmar där målningsbehov finns riskerar att få fukt- och rötskador på grund av sämre vattenavvisande förmåga. För att öka livslängden på fönster rekommenderas målning och underhåll.

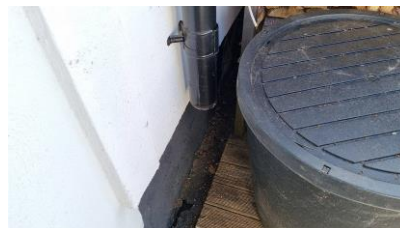
- Stuprör är inte anslutet till markledning.

Stuprör som inte är anslutet till markledning kan medföra en ökad fuktbelastning på grundmur/sockel som i sin tur kan leda till fuktrelaterade skador. Vi rekommenderar att stupröret leds bort från husgrunden på bästa möjliga sätt.

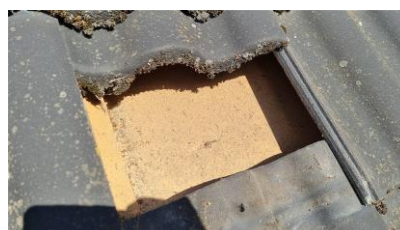
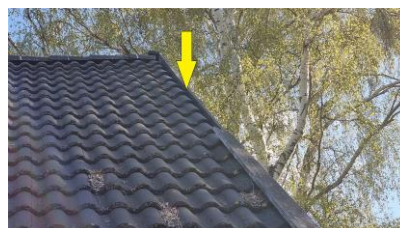
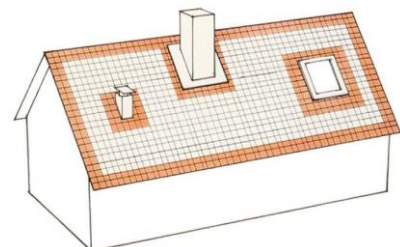
Yttertaket har besiktats från mark och från takstege. Från dessa platser kunde följande noteras:

- Betongpannor med underlagstak av träfiberskivor.

Med denna konstruktion är det extra viktigt att takpannorna är hela. Eftersom underlagstaket inte har någon takpapp kan regn och snö som tränger in genom otätheter och leda till fuktskador i underliggande konstruktioner.

- Vattbräda ovan vindskivan har blåst bort. Risk finns att regn kan ta sig ner till underliggande konstruktioner och orsaka fuktskador.

- Takpannor är ej förankrade enligt produkttillverkarens rekommendationer.

Risk finns att takpannorna kan hamna i olag/ blåsa bort i samband med kraftig vind. Risker att takpannorna ska hamna i olag bedöms dock som mindre då flertalet pannor är spikade.

- Mossa finns på takpannorna på husets norra sida.

Viktigt att mossan skrapas bort för att vidhålla en god takavrinning.

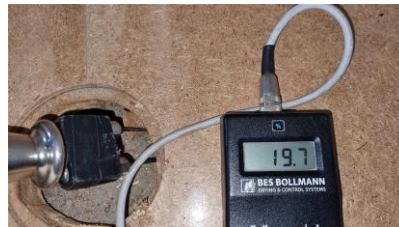
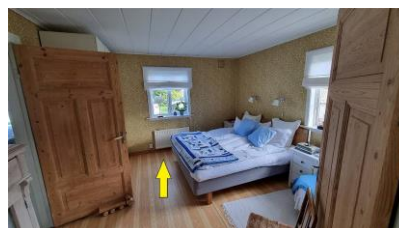
Torpargrunden har inte gått att kontrollera i sin helhet på grund utav låg höjd. Via äldre provhål utfört i sovrut utfördes fuktkvotsmätning i golvbräda. Fuktkvoten uppmättes till 19,7% och normal lukt upplevdes. Risk för mikrobiell påväxt sker när fuktkvoten överstiger 17%.

Torpargrunder med bjälklag av organiskt material har ofta fuktskador på grund av naturlig fuktpåverkan. Detta kan resultera i mikrobiella skador och, i värsta fall, rötskador.

Vi rekommenderar en vidare undersökning för att kontrollera orsak och omfattning till det förhöjda fuktvärdet som uppmättes samt för att kontrollera för eventuella följdskador i torpargrunden. Vid besiktningen noterades golvlutning och mindre svikt i den östra delen av sovrutet.

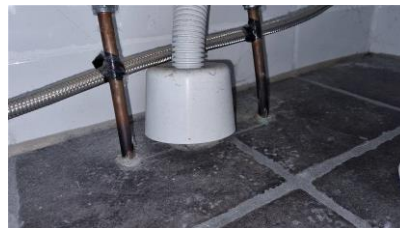
I badrummet noterades följande:

- Rör genomföring finns i golv.

Rör genomföringar i golvet medför en ökad risk för att vatten tränger ner i omkringliggande konstruktioner och orsakar fuktskador.

- Golvbrunnens ovkant ligger ej i samma nivå som tätskiktet samt finns dubbla manschetter i brunnen. Den ena manschetten kläms fast med klämring och den andra ligger ovanför. Risk finns att det nya tätskiktet inte har kunnat anslutas till golvbrunnen på ett riktigt sätt, vilket kan leda till fuktskador i omkringliggande konstruktioner. Som ny fastighetsägare är det viktigt att rensa golvbrunnen så att vattennivån inte stiger i brunnen.

Ovanstående noteringar är frånsteg från gällande branschregler/ monteringsanvisningar och kan leda till minskad eller helt utebliven skadeersättning från ert försäkringsbolag om skada uppstår orsakat av frånsteget.

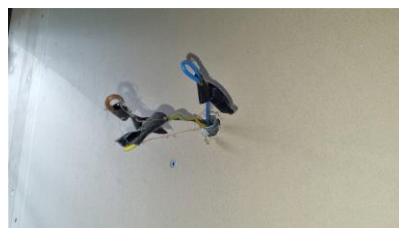
Utrymmet är inte helt färdigställt.

Vid besiktningen noterades golvknarr. Detta kan indikera på att man inte förstärkt/ reglat upp tillräckligt i mellanbjälklaget. Då huset är äldre kan golvknarr förekomma oavsett om man förstärkt bjälklaget eller ej.

- Elkablar noterades som är tejpade med eltejp.

Vi rekommenderar att säkringshuvar monteras på elablarna för att minska risken för skador. Då kablarna är utdragna långt upp på väggen bedöms risken för eventuell skada som mindre.

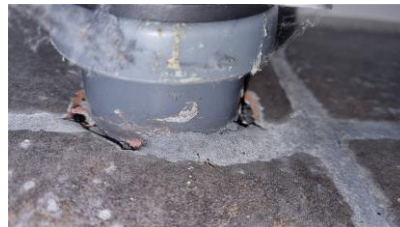
Otätthet noterades mellan golv/ avloppsrör.

Risk finns att vatten kan rinna ner via otätheten och orsaka fuktskador i underliggande konstruktioner.

- Tätskikt med uppvik mot vägg/ tröskel saknas.

Om läckage uppstår kommer vattnet rinna ner i underliggande konstruktioner och orsaka fuktskador. Då golvytan sällan vattenbegjuts i detta utrymme bedöms risken för skada som mindre.

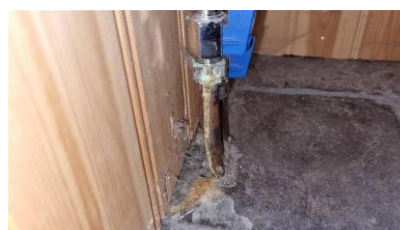
- Rinnmärke noterades på vattenrör.

Vid besiktningen noterades inget läckage och torra fuktvärden uppmättes.

Om läckage uppstår bör fackman kontaktas för kontroll/ åtgärd.

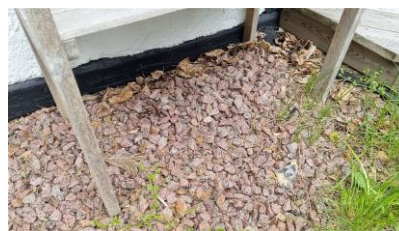
Marknivån med makadam är något hög och är på mindre del i kontakt med fasaden.

Risk finns att detta kan leda till oönskad fuktbelastning mot fasaden med rötskador som följd. Om möjligt bör marknivån sänkas så den inte är i höjd med fasaden.

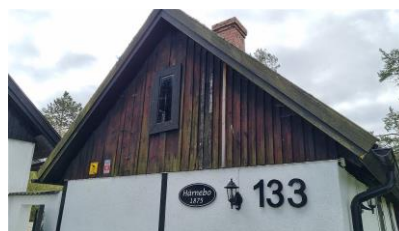
Fasadpanelen är i behov av målning/underhåll.

Fasadbeklädnad och träkonstruktioner där målningsbehov finns riskerar att få fukt- och rötskador på grund av sämre vattenavvisande förmåga. För att öka livslängden på fasadbeklädnaden rekommenderas målning och underhåll.

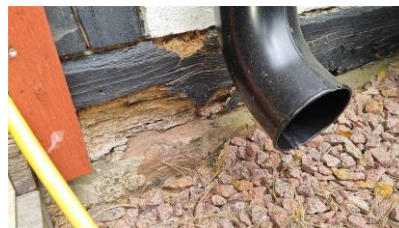
Rötskada noterades i nederkant korsvirke vid anslutning mot husgrunden.

Detta är troligtvis orsakat av vattnet från stupröret som avslutas intill husgrunden.

Vi rekommenderar att fackman kontaktas som kan kontrollera orsak och omfattning till rötskadan samt för att hjälpa er med rätt typ av åtgärd. I samband med åtgärd är det viktigt att bakomliggande konstruktioner kontrolleras för eventuella följdskador.

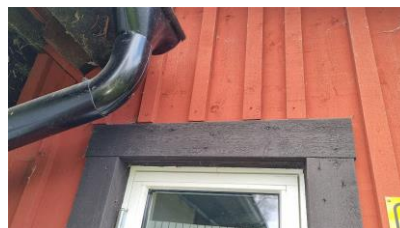
Fönster är i behov av målning/underhåll. Fönsterbågar och fönsterkarmar där målningsbehov finns riskerar att få fukt- och rötskador på grund av sämre vattenavvisande förmåga. För att öka livslängden på fönster rekommenderas målning och underhåll.

- Fönsterbleck/ överbleck saknas till några fönster i väderutsatt läge. Avsaknad av fönsterbleck/ överbleck medför en ökad risk för att vatten kan rinna in och orsaka fuktrelaterade skador i omkringliggande konstruktioner.

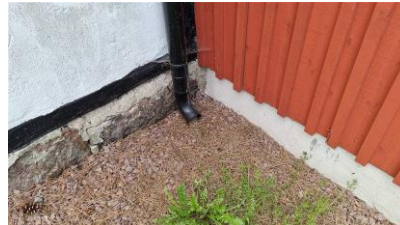
Stuprör är inte anslutet till markledning och avslutas intill husgrunden.

Stuprör som inte är anslutet till markledning kan medföra en ökad fuktbelastning på grundmur/sockel som i sin tur kan leda till fuktrelaterade skador. Vi rekommenderar att vattnen från stuprören leds bort från husgrunden på bästa möjliga sätt samt att husets hängrännor rensas regelbundet.

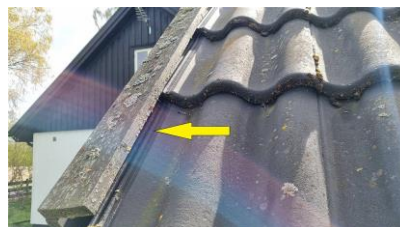
- Takpannor med underlagstak av träfiberskivor
- Vattbrädorna ansluter bristfälligt mot takpannorna vilket kan leda till att regnvatten letar sig ner till underliggande konstruktioner och orsaka fuktskador.
- Takpannor är ej förankrade enligt produkttillverkarens rekommendationer.
- Tallbarr noterades på taket och bör rensas bort.

Läs vidare under punkten Bostadshus-Utvändigt-Tak angående riskerna med ovanstående noteringar.

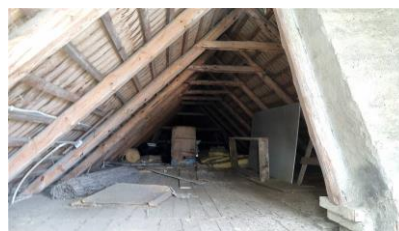
- Från luckan noterades inga avvikelser.

Vi rekommenderar en vidare undersökning för att kontrolleranockvinden i dess helhet när säker uppgång är tillgänglig.

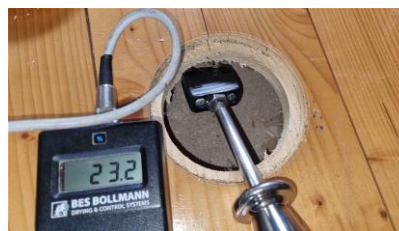
Vid fuktkvotsmätning i golvregel uppmättes förhöjda fuktvärden och avvikande lukt upplevdes från provhålet. Fuktkvoten i golvregeln uppmättes till 23,2%. Risk för mikrobiell påväxt sker när fuktkvoten överstiger 17%.

Vi rekommenderar en vidare undersökning för att kontrollera orsak och omfattning till den avvikande lukt som upplevdes från golvkonstruktionen samt till det förhöjda fuktvärdet som uppmättes. Denna notering om vidare undersökning gäller för hela gästhusets golv/syllkonstruktion.

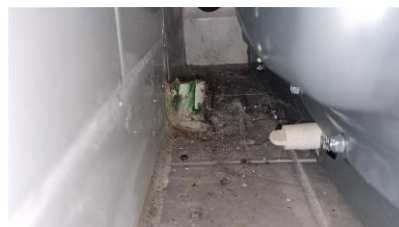
Rör genomföring finns uppdragen i golv/väggvinkel.

Rör genomföringar i golvet medför en ökad risk för att vatten tränger ner i omkringliggande konstruktioner och orsakar fuktskador. Detta är ett frånsteg från gällande branschregler och kan leda till minskad eller helt utebliven skadeersättning om en skada uppstår orsakat av frånsteget.
