Besiktningssprotokoll

Försäkringsbesiktning för Anticimex Säljarsförsäkrat

Fastighetsbeteckning: Bommen 15	
Fastighetsägare: Kristina Nilssons dödsbo	
Fastighetsadress: Majorsgatan 43	
Postnummer: 296 32	Ort: Åhus

Besiktningdatum: 2024-04-26	Protokollnummer: 68228308
Temperatur: 5 °C	Väderlek: Mulet
Tekniker: Dan Jönsson	
E-post: dan.jonsson@anticimex.se	
Kontor: Kristianstad	
Närvarande: Rasmus, son till dödsbo. Carina Mårtensson, Mäklare.

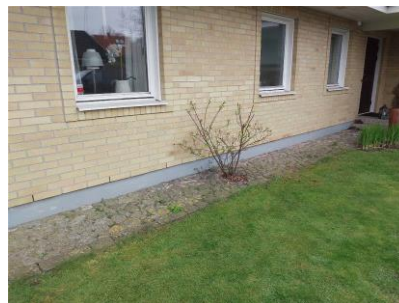
Utvändigt / Markförhållanden

Växter finns i anslutning till grundmur.

När det finns rabatter och växter nära grundmuren finns risk att fukt stannar kvar i väggarna. Detta kan i sin tur orsaka invändiga fuktskador. Växternas rötter kan också skada grundmuren och sätta dräneringsledningen ur funktion.

Området närmast huset rekommenderas att vara fritt från växtlighet.

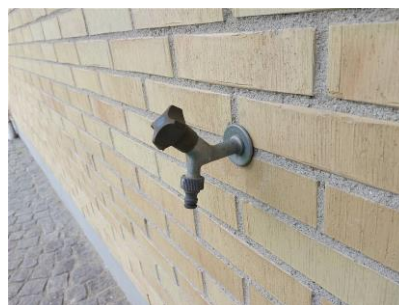
Utvändigt / Fasad

Vattenutkastaren är inte frostsäker.

När vattenutkastaren inte är frostsäker ökar risken för att den ska frysa sönder och orsaka vattenskada.

Byt till självdränerande vattenutkastare vilket innebär att den är frostsäker.

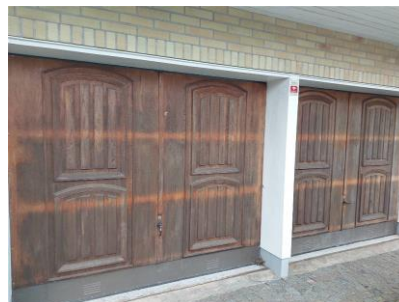
Utvändigt / Dörrar

Portar är i behov av oljning/underhåll.

Dörrar där underhållsbehov finns riskerar att få fukt- och rötskador på grund av sämre vattenavvisande förmåga.

För att öka livslängden på dörr rekommenderas målning och underhåll.

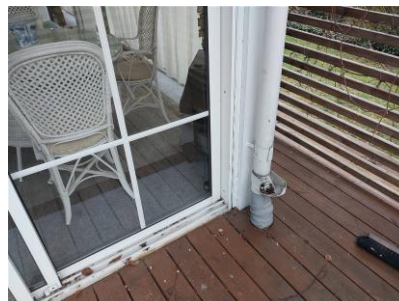
Utvändigt / Hängrännor / Stuprör

Lövsil vid uterum är trasig.

Byt ut denna.

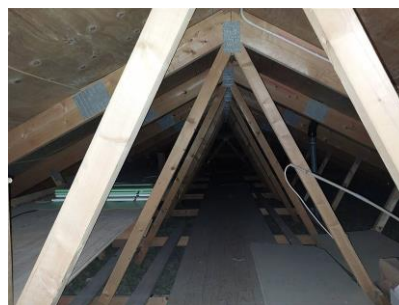
Utvändigt / Vind

Vid kontroll av vinden uppmättes fuktvärden under kritisk fuktnivå för mikrobiell tillväxt och en normal lukt upplevdes. Fuktkvoten i underlagstak/takbjälkar uppmättes till 9 %.

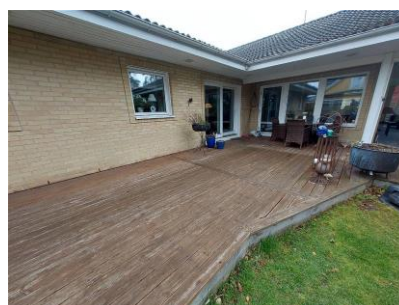
Utvändigt / Trädäck

Trädäck är i behov av oljning/målning/underhåll.

För att öka livslängden på trädäck rekommenderas oljning/målning/underhåll.

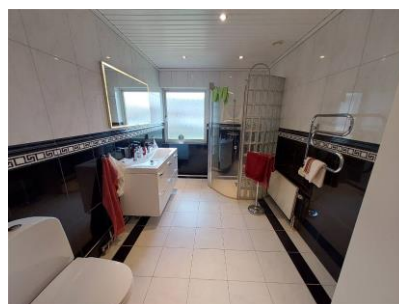
Entréplan / Dusch/Toalett

Våtutrymmet har äldre yt-/tätskikt.

Eftersom funktionen, som innebär att ytskiktet/tätskiktet ska vara vattentätt, kan vara nedsatt finns en ökad risk att vatten tränger igenom ytskiktet/tätskiktet med vattenskador i omkringliggande konstruktioner som följd.

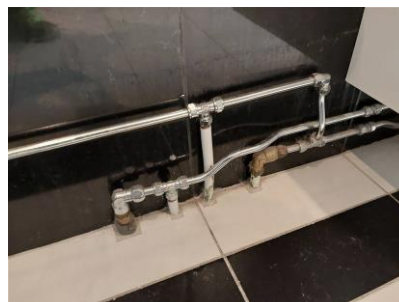
Rör genomföring finns för nära vägg/ golv.

Det finns risk att tätskiktet inte har kunnat anslutas på ett rätt sätt, vilket kan leda till fuktskador.

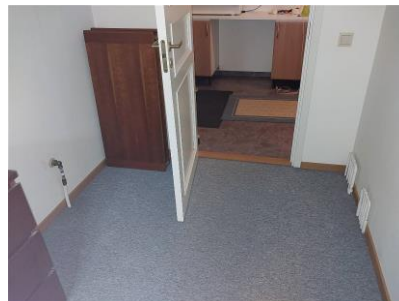
Entréplan / Sovrum sydväst

Rörsamling utan installationsskåp finns i rummet. När det saknas och rören täcks av bog eller annat ökar risken för att ett läckage inte upptäcks i tid. Det kan leda till fuktskador i omkringliggande konstruktioner.

Vi rekommenderar att vattenlarm används för att tidigare upptäcka eventuella läckage.
