Besiktningssprotokoll

Försäkringsbesiktning för Anticimex Säljarsförsäkrat

Fastighetsbeteckning: Yngsjö 315:111	
Fastighetsadress: Snäckvägen 6	
Postnummer: 296 92	Ort: Yngsjö

Besiktningdatum: 2025-09-17	Protokollnummer: 69235961
Temperatur: 15 °C	Väderlek: Halvklart
Tekniker: Andreas Karlsson	
E-post: a.karlsson@anticimex.se	
Kontor: Kristianstad	
Närvarande: Fastighetsägaren Jenz Mårtensson, Mårtensson Mäklare AB

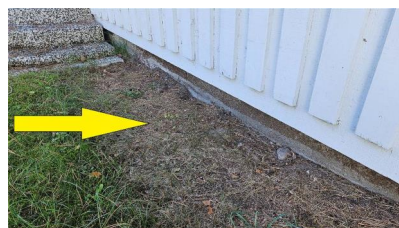
Utvändigt / Markförhållanden

- Mark/ plattsättning lutar bitvis in mot huset. Detta innebär en ökad fuktbelastning mot grunden vilket i sin tur kan orsaka fuktskador i huset/ krypprunden.
- Tall på framsidan lutar in mot bostaden. Rekommenderar att träd som lutar in mot bostaden plockas ner.

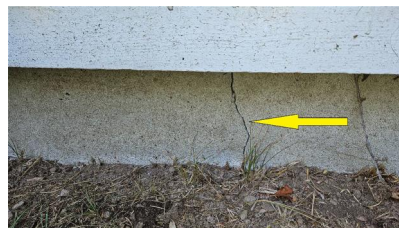
Utvändigt / Sockel

- Sprickor finns i sockel. Dessa bedöms inte ha lett till bakomliggande skador. Vi rekommenderar att sprickorna tätas/lagas på lämplig sätt.

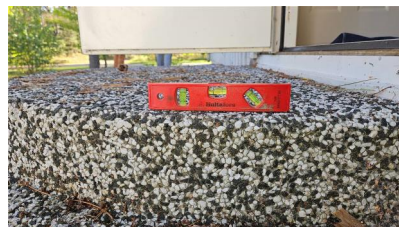
Utvändigt / Trapp

- Entrétrappan lutar in mot bostaden. Risk finns att bakomliggande konstruktioner panel/syll kan bli fuktpåverkad med rötskador som följd. Rekommenderar att entrétrappans lutning justeras.

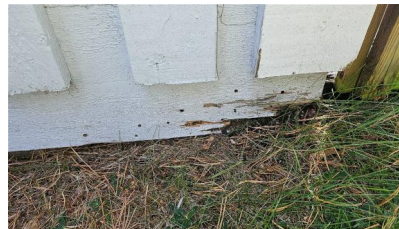
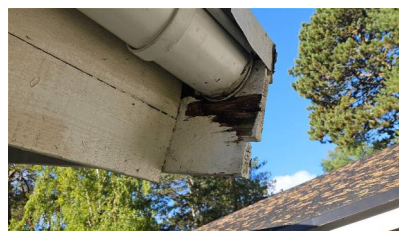
Utvändigt / Fasad

Fasadpanel, foder och övriga trädetaljer är i behov av målning och underhåll. Vindskivor och enstaka brädor med rötskador noterades och mindre otätheter förekommer i fasadpanelen. Fasadbeklädnad och träkonstruktioner där målningsbehov finns riskerar att få fukt- och rötskador på grund av sämre vattenavvisande förmåga. För att öka livslängden på fasadbeklädnaden rekommenderas målning och underhåll. I samband med ommålning rekommenderas att de rötskadade panelbrädorna byts ut.

Fasaden på den västra gaveln bågvar något. Detta uppkom troligtvis i samband med byggnationen och bedöms i dagsläget inte lett till några följskador.

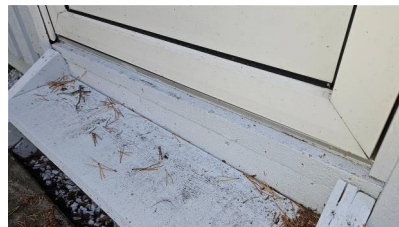
Utvändigt / Dörrar

- Entrédörren är i behov av målning/underhåll samt saknas tröskelbleck till altandörren.

Dörr där målningsbehov finns riskerar att få fukt- och rötskador på grund av sämre vattenavvisande förmåga. För att öka livslängden på dörren rekommenderas målning/ underhåll samt att tröskelbleck monteras.

- Altandörren griper något i karmen vid öppning/ stängning. Rekommenderar att dörren justeras.

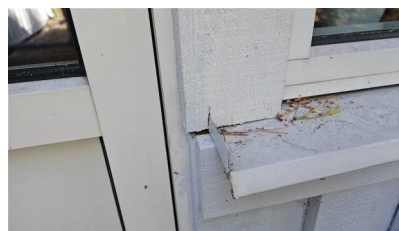
Utvändigt / Fönster

- Fönsterbleck till fönster på bostadens baksida är något kort. Rekommenderar att blecket byts ut mot ett längre. Då fodret skyddas av ett bra takutsprång bedöms risken för skada som mindre.

- Spröjs har släppt till några fönster. Rekommenderar att spröjsen återmonteras.

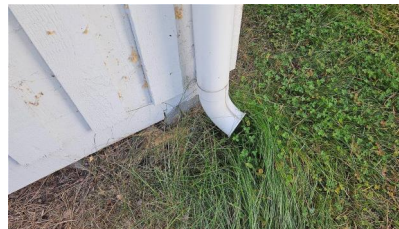
Utvändigt / Hängrännor / Stuprör

- Läckage har noterats vid skarvar/ ändlock på hängrännorna. Droppläckage från dessa kan medföra ökad fuktbelastning på underliggande konstruktioner, vilket på sikt kan orsaka fuktskador. Det rekommenderas att skarvarna/ ändlocken tätas.

- Stuprör avslutas nära husliv.

Stuprör som avslutas intill husliv (ovan mark) kan medföra en ökad fuktbelastning på grundmur/sockel med fuktrelaterade skador som följd.

- Hängrännor är skräpfyllda. Viktigt att man regelbundet rensar takavvattningen för att vidhålla en god avrinning.

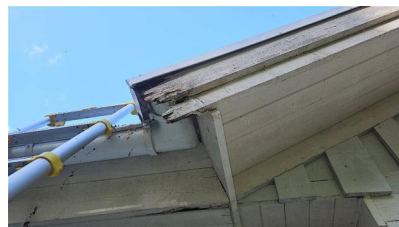
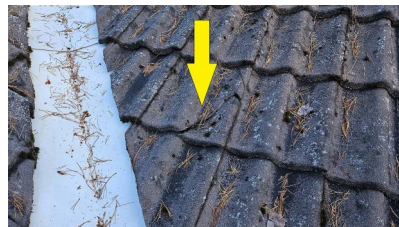
Utvändigt / Tak

Yttertaket har besiktats från mark och med hjälp av stege vid takfoten då säker uppgång saknas. Från dessa platser noterades följande:

- Ränndalarna är skräpfyllda och på sydöstra sidan har vatten runnit över ränn dalen, vilket har orsakat fuktpåverkan/ rötskador på underliggande konstruktioner. Det rekommenderas att en takfackman kontaktas för kontroll och åtgärd.

- Taket är byggt med underlagstak av träfiberskivor. Med denna typ av konstruktion är det särskilt viktigt att takpannorna är hela, då avsaknad av underlagspapp innebär att inträngande regnvatten genom otätheter kan orsaka fuktskador i den underliggande konstruktionen. Vid besiktningen noterades flera skadade takpannor som behöver bytas ut. I krypgrunden finns cirka 20 reservpannor tillgängliga.

- Takpannorna är inte förankrade enligt tillverkarens rekommendationer. Rekommenderar att pannorna förankras för minska risken att de hamnar i olag.

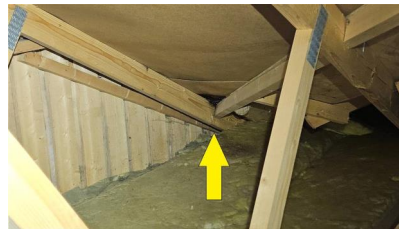
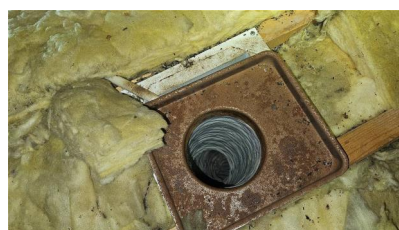
Utvändigt / Vind

Vinden har enbart kontrollerats via vindsluckan då landgång saknas. Från luckan noterades följande:

- Missfärgning i undertaket vid rännal mot sydöst. Läs vidare under punkten utvändigt-Tak angående takläckage.
- Ventilationskanalen från köksfläkten avslutas på vinden och mindre mikrobiell påväxt noterades på undertaket. När varm och fuktig luft leds upp på vinden under vinterhalvåret uppstår kondens, vilket skapar gynnsamma förhållanden för påväxt. Vi rekommenderar att takhuv monteras och att köksfläktens ventilationskanal leds utanför bostaden.
- Elrören på vinden är ej täckta med isolering. Risk finns för kondensbildning i rören. Rekommenderar att rören täcks.
- Spillning från möss finns på vinden. Rekommenderar att spillningen städas bort.
- Fuktkvoten i takstolen intill vindsluckan uppmättes till 11,0%. Risk för mikrobiell påväxt sker när fuktkvoten överstiger 17%.

Vi rekommenderar en kompletterande besiktning av hela vindsutrymmet när landgång har monterats.

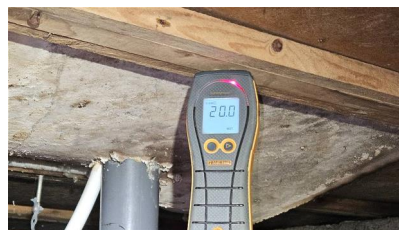
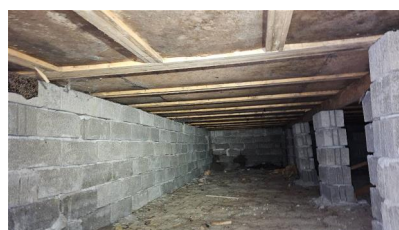
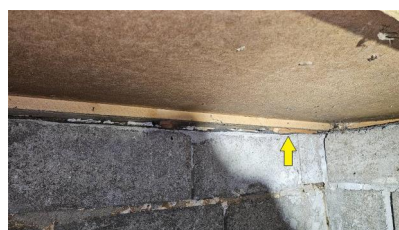
Utvändigt / Krypgrund

- I krypgrunden uppmättes förhöjda fuktvärden samt noterades mikrobiell påväxt i blindbotten. Fuktkvoten i krypgrunden uppmättes till 20,0%. Risk för mikrobiell påväxt sker när fuktkvoten överstiger 17%. De höga fuktvärdena och den mikrobiella påväxten innebär att grundens klimat under delar av året är för fuktigt. För att undvika detta så måste krypgrundens klimat bli torrare. Vanlig typ av åtgärd är att en krypgrundsavfuktare installeras som styr klimatet i grunden och håller luftfuktigheten på en låg nivå. För att säkerställa att detta är rätt typ av åtgärd rekommenderas en vidare undersökning av hela grunden. Observera att den fuktskada som finns i bostaden måste först kontrolleras/åtgärdas innan eventuell åtgärd i grunden utförs.

- Syllen är uppfallad i delar av grunden, sannolikt på grund av att grundmuren inte var rak/ i korrekt nivå vid byggnation. Det finns en risk att de kilar som använts blir fuktpåverkade och deformeras, vilket i sin tur kan leda till rörelser eller sättningar i konstruktionen. Läs vidare under punkten Entréplan-Sovrum nordväst. Se bild 3.

- Organiskt material i kontakt med markytan. Vi rekommenderar att marken städas ur samt att markytan förses med åldersbeständig byggfolie för att minska fuktbelastningen från marken.

- Fuktgenomslag finns i grundmuren. Läs vidare under punkten Utvändigt-takavvattning angående stuprör som avslutas intill husgrunden.

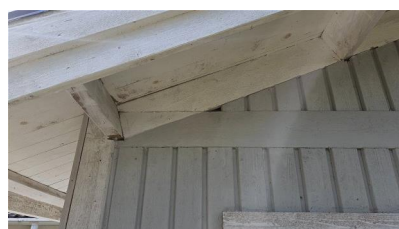
Utvändigt / Garage

Detta är ett enklare ouppvärmgt garage där följande noterades:

- Vindskivebeslagen ansluter bristfälligt mot takpappen. Risk finns att regn/snö kan påverka trekantslisten/vindskivan. Rekommenderar att plåten justeras för en bättre anslutning mot takpappen.
- Takavvattning saknas. Rekommenderar att takavvattning hängrännor/stuprör monteras för att leda bort vattnet från fasad/grund.
- Fasad och dörrar är i behov av målning/underhåll samt bör tröskelbleck monteras till dörren på baksidan och överbleck ovan porten.
- Mindre glipor/otätheter förekommer i fasaden. Rekommenderar att tätning utförs.

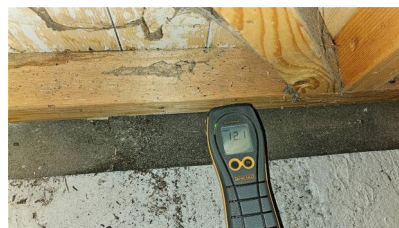
Fuktkvotsmätning utfördes i obehandlad syll med underliggande fuktskydd mot betongplattan. Fuktkvoten uppmättes till 12,1%. Risk för mikrobiell påväxt sker när fuktkvoten överstiger 17%.

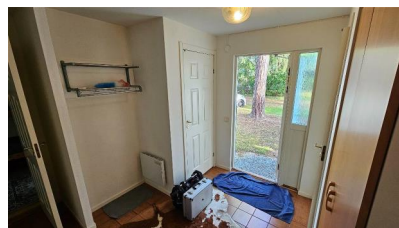
Entréplan / Entré

Klinker har släppt från underlaget ("Bom"). Låter ihålligt när man knacker på plattan. Felet som uppstått är att vidhäftningen mellan klinker och underlag har upphört. Sk "bom/ bomljud". Detta kan medföra ökad risk att plattan sprickor om man tappar något tungt på den. Observera att det inte gått att utesluta om klinkersläppet har med den pågående fuktskadan att göra.

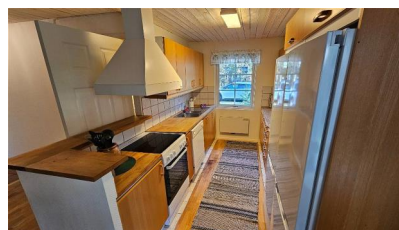
Entréplan / Kök

I köket uppmättes förhöjda fuktvärden, mikrobiell påväxt samt noterades formförändring i golv /väggar. Vi rekommenderar att aktuellt försäkringbolag kontaktas för vidare kontroll/ åtgärd av fuktskadan. I samband med åtgärd är det viktigt att kringliggande konstruktioner kontrolleras för följskador.

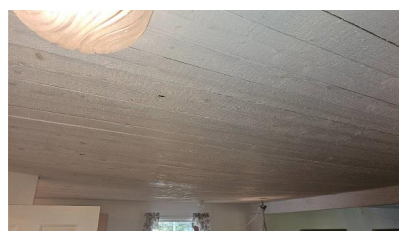
Entréplan / Matplats

Innertaket bågnar. Vi rekommenderar att fackman kontaktas som kan hjälpa er med lämplig typ av åtgärd.

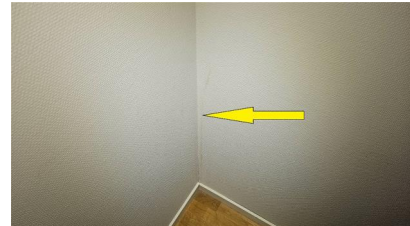
Entréplan / Sovrum sydväst

Missfärgning i ytterväggshörn. Torra fuktvärden uppmättes vid besiktningen. Vi rekommenderar en vidare undersökning för att kontrollera orsak/omfattning till missfärgningen. Troligtvis beror missfärgningen på köldbrygga. Torra fuktvärden indikerades vid besiktningen.

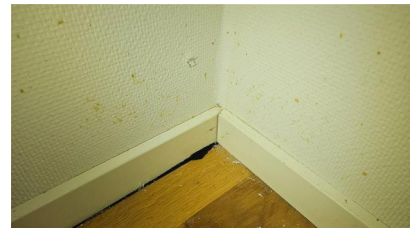
Entréplan / Sovrum nordväst

- Springa noterades mellan vägg/ golv i ytterväggshörn samt noterades mikrobiell påväxt på väggen. Troligtvis beror påväxten på kallras från underliggande kryppgrund. Vi rekommenderar en vidare undersökning för att kontrollera orsak/ omfattning till springan samt för att säkerställa lämplig typ av åtgärd.

- Beröringskydd saknas på elkoppling. Rekommenderar att beröringskydd monteras.
