# Besiktningsprotokoll

## Försäkringsbesiktning för Anticimex Säljarförsäkrat

| Fastighetsadress:<br>Annettes Väg 8 | |

| Besiktningsdatum:<br>2025-09-25 | Protokollnummer:<br>69250953 |

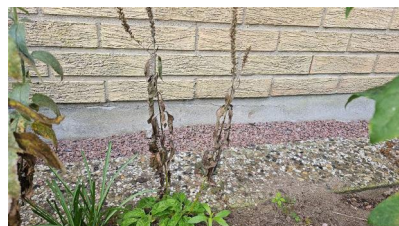
Det förekommer mindre sprickor i sockeln. Detta bedöms inte ha orsakat några bakomliggande skador.

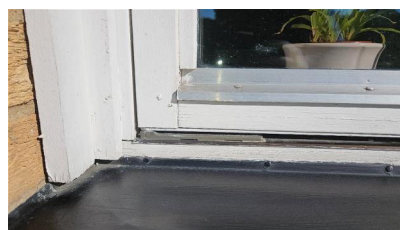
Fönster på södersidan är i behov av målning/underhåll.

Fönsterbågar och fönsterkarmar där målningsbehov finns riskerar att få fukt- och rötskador på grund av sämre vattenavvisande förmåga. För att öka livslängden på fönster rekommenderas målning och underhåll.

Isolerglasen från när huset byggdes är äldre.

Befintliga fönster är äldre vilket betyder att tätningen mellan fönsterrutorna kan vara sämre. Detta kan leda till att missfärgning/imma kan uppstå mellan glasrutorna.

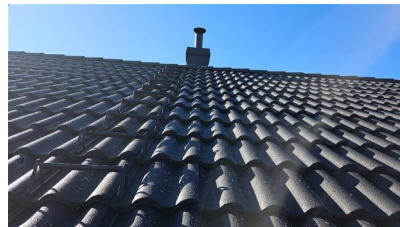
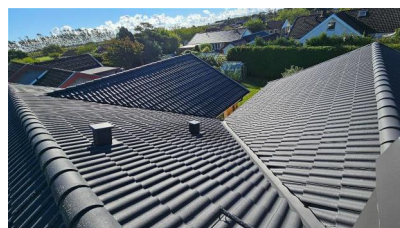
Yttertaket (huvudbyggnad & garage) besiktigades från takstege, anliggande stege på baksidan av huset samt från marknivån. Följande noteringar gjordes:

- Taket är äldre, men bedöms vara i välbehållet skick.
- Nocktätning finns ej. Rekommenderas att man kompletterar med nockskydd.

Takpannor, plåtdetaljer och underliggande konstruktioner har enligt vår bedömning en begränsad livslängd. Eftersom husets taktäckning är äldre har det ett minskat motstånd mot vatteninträngning. Detta i sin tur kan leda till fuktskador på träläkt och vidare ner i underliggande konstruktioner.

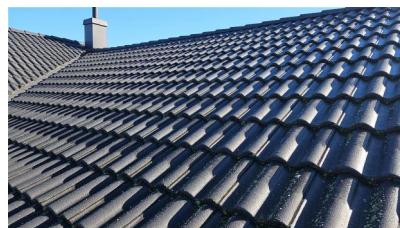
Taket på tillbyggnaden besiktades från anliggande stege mot takfoten samt från marken och från dessa platser gjordes inga anmärkningar.

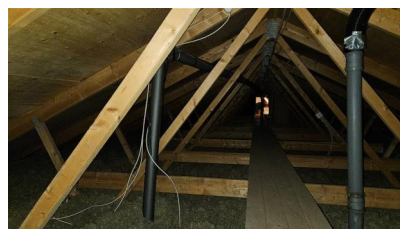
Vid kontroll av konstruktion på vinden tillhörande huset uppmättes fuktvärden under kritisk fuktnivå för mikrobiell tillväxt och en normal lukt upplevdes. Fuktkvoten i underlagstak/takbjälkar uppmättes till cirka 12 %. Risk för mikrobiell tillväxt föreligger vid en fuktkvot över 17 %.

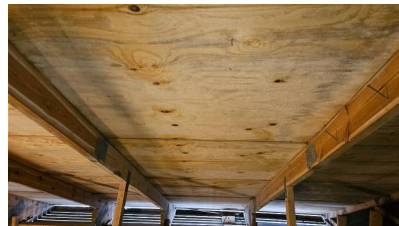
Vid kontroll av konstruktion på garagevinden har fuktvärden under kritisk fuktnivå för mikrobiell tillväxt uppmätts, dock finns mindre mängd mikrobiell påväxt på underlagstaket. Fuktkvoten i underlagstak/takbjälkar uppmättes till cirka 11 %. Risk för mikrobiell tillväxt föreligger vid en fuktkvot över 17 %.

Den upptäckta mikrobiella påväxten på underlagstaket är ett tecken på att vinden har tillförts eller tillförs fukt inifrån bostaden. Observera att besiktning av bostadens ventilationssystem inte har ingått i uppdraget.

För att komma tillrätta med detta kan fukttillförseln inifrån bostaden behöva minskas. Det kan göras genom att ventilationen i bostaden förbättras samt att eventuella otätheter i vindsbjälklaget (tak-/väggvinklar, taklucka med mera) tätas. Läs Anticimex faktablad om oppvärmade vindsutrymmen för tips och råd.

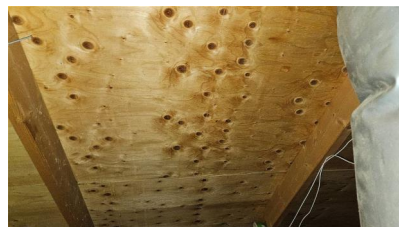
Det noterades mindre mängd missfärgningar i underlagstaket runt ventilationsröret, på vinden tillhörande huset. Detta är troligtvis äldre då frånluftskanalen tidigare var otät och släppte ut varm/fuktig luft som kondenserade mot underlagstaket. Kanalen har därefter tätats och isolerats.

Detta finns noterat i ett tidigare besiktningsprotoll, från en försäkringsbesiktning (Anticimex).

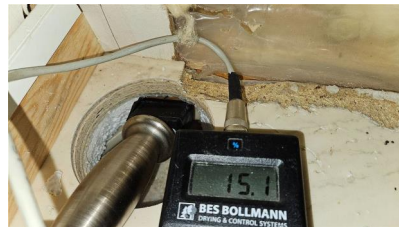
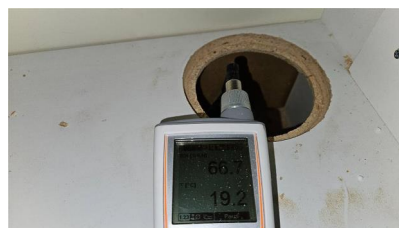
Vid kontroll av konstruktion uppmättes fuktvärden under kritisk nivå för mikrobiell tillväxt och normal lukt upplevdes. Kontrollerna gjordes i förrådet samt i ett skåp bredvid kyl/frys i köket. Fuktkvoten i ytterväggsyllen i förrådet uppmättes till 15,1 %. Risk för mikrobiell tillväxt föreligger vid en fuktkvot över 17 %. Det noterades att den nedre ytterväggsyllen är träskyddsbehandlad och har underliggande fuktskydd.

Vid kontrollen i köket gick det inte att komma åt innerväggsyllen, då den låg längre in i konstruktionen. Den relativa fuktigheten uppmättes till 66,7 % vid en temperatur av 19,2 °C. Risk för mikrobiell tillväxt föreligger vid en relativ fuktighet över 75 %. För att kontrollera hela syllen skulle detta innebära förstörande ingrepp av väggen.

Grundläggningen består av en betongplatta på mark utan underliggande isolering, plastfolie, cellplastisolering (frigolit), plastfolie, spånskiva ytskiktsgolv. Så kallat "flytande golv".

Flytande golvkonstruktion och syllar riskerar att drabbas av fuktskador på grund av naturlig fuktpåverkan om fuktskyddet är bristfälligt utfört alternativt saknas samt om det förekommer organiskt spill på betongplattan. Fuktvandring kan ske från marken genom betongen till organiskt material genom så kallad kapillärsugning och diffusion, vilket kan leda till skador med lukt av mikrobiell karaktär. Då väggsyllarna är träskyddsbehandlade kan även en avvikande lukt förekomma och sprida sig. Observera att ingen avvikande lukt upplevdes vid besiktningstillfället.

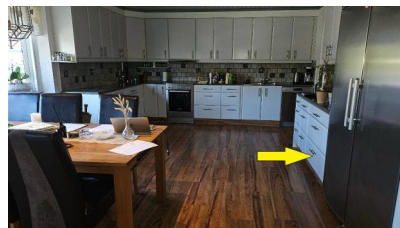
- Här utfördes kontroll av konstruktion.

Läs vidare om detta under punkten "Allmänt hela huset".

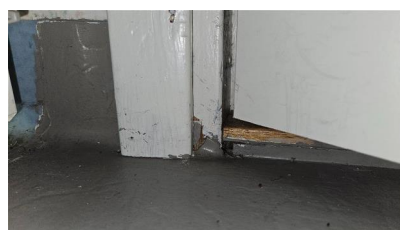
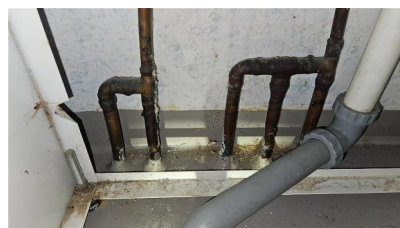
- Utrymmet är äldre och mindre otätheter förekommer i plastmattan.
- Rör genomföringar finns i golv, vilket var godkänt vid uppförandet av utrymmet. Vid framtida renovering rekommenderas att man följer dagens gällande branschregler.
- Golvbrunnen är inte utbytt i samband med renovering samt att det finns förhöjningsring.

Eftersom funktionen, som innebär att ytskiktet/tätskiktet ska vara vattentätt, kan vara nedsatt samt pga. ovanstående noteringar finns en ökad risk att vatten tränger igenom ytskiktet/tätskiktet med vattenskador i omkringliggande konstruktioner som följd.

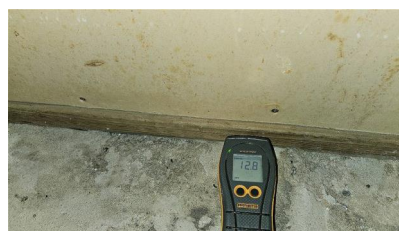
Vid kontroll av konstruktion av ytterväggsyllen i garaget noterades att syllen är träskyddsbehandlad och har underliggande fuktskydd. Normal lukt upplevdes vid besiktningstillfället och fuktkvoten uppmättes till 12,8 %. Risk för mikrobiell påväxt föreligger vid en fuktkvot över 17 %.

Fuktvandring kan ske från marken genom betongen till organiskt material genom så kallad kapillärsugning och diffusion. Eftersom syllen är en utsatt konstruktion på en äldre typ av betongplatta samt är träskyddsbehandlad finns det risk att tillskjutande fukt kan leda till mikrobiella skador och avvikande lukt som kan sprida sig till boendemiljön.

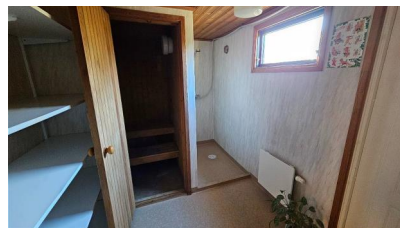
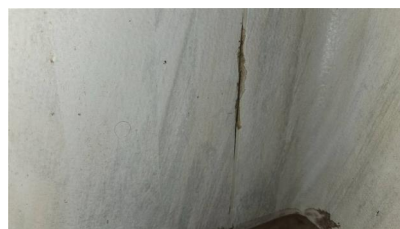
- Äldre utrymme
- Otätheter i duschzonens plastmatta
- Tät duschsockel som avskiljer duschzon från övrig golvyta.
- Rörgenomföringar finns i golv.

Läs vidare om detta under punkten "Tvättstuga".

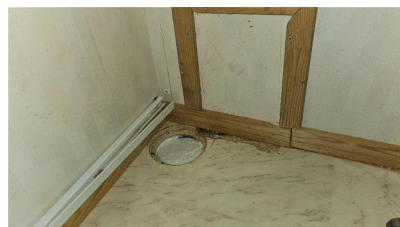
- Här utfördes kontroll av konstruktion.

Läs vidare om detta under punkten "Allmänt hela huset".

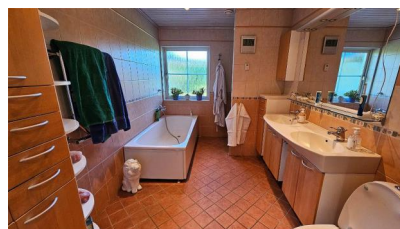
- Äldre utrymme.
- Ej utbytta golvvärnar vid renoveringen (2001) samt förhöjningsringar.
- Tätskikt sticker ut under klämringen i golvvärn.
- Vid framtida renovering av utrymmet rekommenderas att golvvärnen placeras minst 20cm ifrån väggen.
- Fönster placerat i duschon.
- Rör genomföringar i golv i badzonen.

Läs vidare vidare om riskerna under punkten "Tvättstuga".
