Besiktningssprotokoll

Försäkringsbesiktning för Anticimex Säljarsförsäkrat

Fastighetsbeteckning: Åhus 2:135	
Fastighetsägare: Cecilia Svensson, Lars Svensson, Margareta & Dick Svalner	
Fastighetsadress: Vesslevägen 15	
Postnummer: 296 33	Ort: Åhus

Besiktningdatum: 2022-07-15	Protokollnummer: 67004955
Temperatur: 19 °C	Väderlek: Halvklart med inslag av regn
Tekniker: Andreas Karlsson	
E-post: a.karlsson@anticimex.se	
Kontor: Kristianstad	
Närvarande: Cecilia Svensson, Delägare Dick Svalner, Delägare Carina Mårtensson, Mårtensson mäklare.

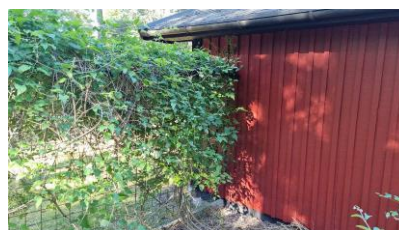
Växter finns i anslutning till byggnaden.

Marken lutar bitvis mot huset.

Detta innebär en ökad fuktbelastning mot grunden vilket i sin tur kan orsaka fuktskador i huset/grunden.

Området närmast huset rekommenderas att vara fritt från växtlighet.

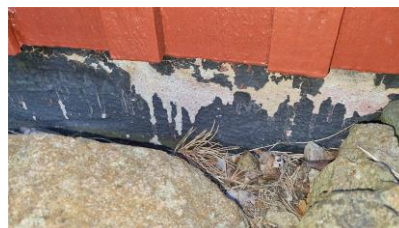
Färg och putssläpp förekommer på sockeln.

Detta är vanligt förekommande och bedöms inte lett till några följdskador.

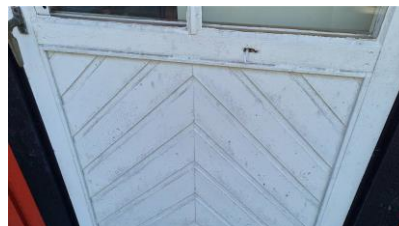
- ⚠ Altandörr är i behov av målning/underhåll.

Dörrar där målningsbehov finns riskerar att få fukt- och rötskador på grund av sämre vattenavvisande förmåga. För att öka livslängden på dörr rekommenderas målning och underhåll.

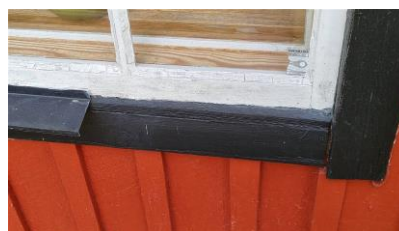
- ⚠ Fönsterbleck saknas på flertalet fönster utom på södra gaveln där bleck finns, dock är blecket för kort.

Avsaknad av fönsterbleck medför en ökad risk för att vatten kan rinna in och orsaka fuktrelaterade skador i omkringliggande konstruktioner. Då huset har ett bra takutsprång på långsidorna bedöms risken för skador som mindre. På husets södra gavel bör dock blecket kompletteras eller bytas ut då gaveln är mer väderutsatt.

- ✎ Enstaka fönster är i behov av bättringsmålning/ underhåll samt noterades mindre spricka i fönsterglas mot syd. Vi rekommenderar att fönster med behov underhålls/målas och att skadat fönsterglas byts ut.

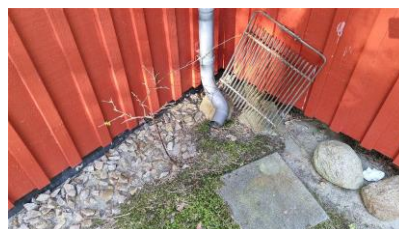
- ⚠ Stuprör är inte anslutet till markledning och avslutas intill huset/ grunden.

Stuprör som inte är anslutet till markledning kan medföra en ökad fuktbelastning på grundmur/sockel som i sin tur kan leda till fuktrelaterade skador. Vi rekommenderar att vattnet från stuprören leds bort från husgrunden på bästa möjliga sätt. I detta område är det också viktigt att man rensar hängrännor stuprör från tallbarr för att vidhålla en god avrinning.

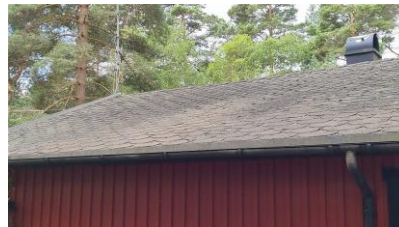
Yttertakets har besiktats från marken då säker uppgång saknas. Från marken kunde följande noteras:

-Yttertakets är äldre.

Takshingel och plåtdetaljer har enligt vår bedömning en begränsad livslängd. Eftersom husets taktäckning är äldre har det ett minskat motstånd mot vatteninträning. Detta i sin tur kan leda till fuktskador i underliggande konstruktioner.

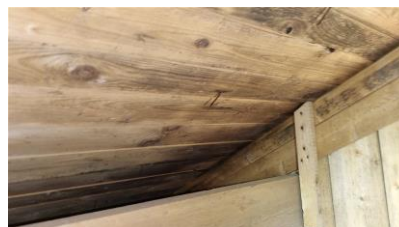
Vid kontroll av vinden har fuktvärden under kritisk fuktnivå för mikrobiell tillväxt uppmätts, dock finns mikrobiell påväxt på underlagstak.

Fuktkvoten i underlagstak/takbjälkar uppmättes till <7%. Risk för mikrobiell påväxt sker när fuktkvoten överstiger 17%.

Den upptäckta mikrobiella påväxten på underlagstaket är ett tecken på att vinden har tillförts eller tillförs fukt inifrån bostaden. För att komma tillrätta med detta kan fukttillförseln inifrån bostaden behöva minskas. Det kan göras genom att ventilationen i bostaden förbättras samt att eventuella otätheter i vindsbjälklaget (tak-/väggvinklar, taklucka med mera) tätas. Läs Anticimex faktablad om uppvärmda vindsutrymmen för tips och råd. Observera att besiktning av bostadens ventilationssystem inte har ingått i uppdraget.

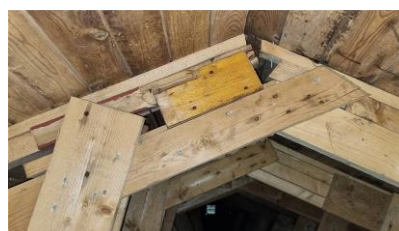
Takstolarna är inte fackmässigt utförda och har brister.

Detta kan leda till rörelser i konstruktioner med skador på taket som följd. Inga tecken på skador noterades vid besiktningstillfället. Vid en framtida takomläggning bör takstolarna förstärkas/ göras om. Kontakta gärna en fackman som kan hjälpa er med rätt typ av åtgärd.

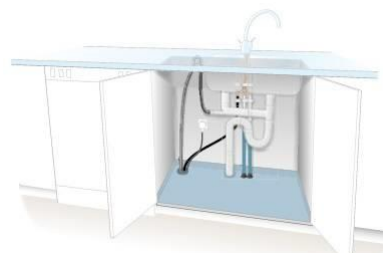
⚠ Fuktskydd saknas i diskbänksskåp och under kyl/ frys.

Utan fuktskydd är det svårt att upptäcka läckage från rörledningar. Vatten kan då tränga in i omkringliggande konstruktioner och orsaka fuktskador. För att upptäcka eventuella läckage, installera ett fuktskydd.

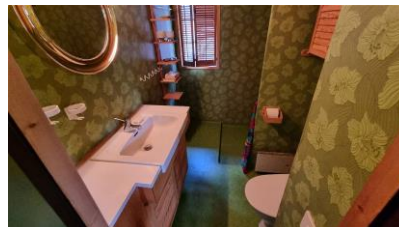
🔍 Badrummet är äldre och har passerat tiden för sin tekniska livslängd. I badrummet noterades brister som bland annat:

- Otätheter i tapetskarvar/golvmattan.
- Lös klämring.

Renovering av utrymmet rekommenderas. Kontakta en behörig våtrumsentreprenör för en renovering. I samband med renoveringen bör omkringliggande konstruktioner kontrolleras för att upptäcka eventuella följdskador.
