# Besiktningssprotokoll

Försäkringsbesiktning för Anticimex Säljarsförsäkrat

Fastighetsbeteckning: Åhus 42:500	
Fastighetsägare: Märit Nyqvist & Göran Danred	
Fastighetsadress: Södra Piggagatan 34b	
Postnummer: 296 33	Ort: Åhus

Besiktningdatum: 2024-04-16	Protokollnummer: 68205714
Temperatur: 5 °C	Väderlek: Mulet
Tekniker: Arian Nareman	
E-post: arian.nareman@Anticimex.se	
Kontor: Kristianstad	
Närvarande: Fastighetsägarna Carina Mårtensson, Mårtensson Mäklare

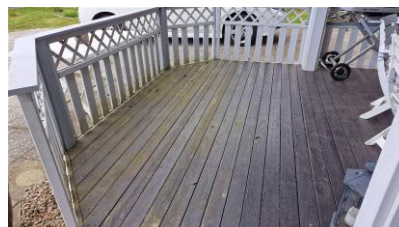
Altanen med räcke på framsidan av huset är i behov av målning/underhåll.

Rekommenderas att altanen underhålls för att undvika framtida rötskador samt öka livslängden.

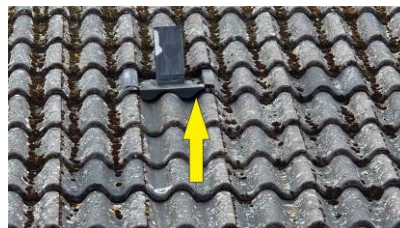
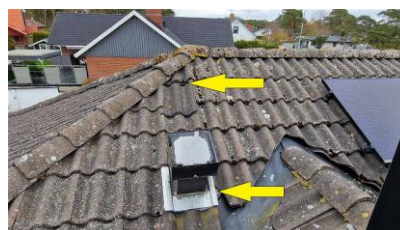
⚠ Yttertaket besiktigades från takstege på husets framsida samt från marknivå och följande noteringar gjordes:

- Trasiga takpannor finns. Rekommenderas att man ser över taket och byter ut trasiga pannor, samt pannor som hamnat i olag.
- Det förekommer otätheter mellan enstaka plåtdetaljer och takpannor mot öst.
- Mosspåväxt finns på taket. Rekommenderas att mossan tas bort, dock ej med högtrycksvätt.
- Nocktätning finns ej. Nocktätning är ett band man lägger under nockpannorna för att förhindra vatteninträngning. Nedtill till höger finns bild på hur en nocktätning kan se ut.
- Underlagstaket avslutas inte vid hängrännan, det avslutas ca 20 cm utanför huslivet. Skulle det komma vatten igenom takpannorna så kommer takfoten att bli fuktskadad och det finns risk att det kommer vatten vid väggen. Detta gör att det är viktigt att takpannorna är hela, ligger korrekt, det finns nocktätning och att yttertaket är tätt.

Ovannämnda noteringar innebär en risk att vatten kan tränga in och orsaka fuktrelaterade skador i underliggande konstruktioner som följd.

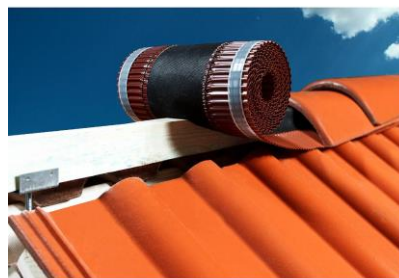
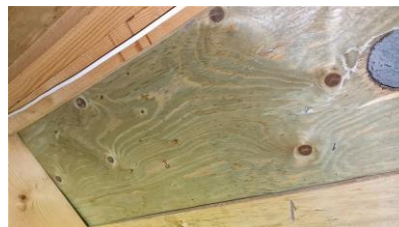
Underlagstaket består av plywoodskivor.

Eftersom underlagstaket består av träfiberskivor utan yttre täckning av papp under takbeklädnaden, finns risk vid ogynnsam väderlek att regnvatten/snö tränger in i skivskarvar med läckage på vindsutrymmet som följd. Med tiden kan även träfiberskivorna drabbas av fuktskador.

- Plywoodskivorna har en grön färg, vilket tyder på att dessa troligtvis är träskyddsbehandlade. Detta kan ge upphov till att avvikande lukt kan uppstå och sprida sig vidare till boendemiljön. Risken bedöms dock som mindre eftersom det inte är samma typ av träskyddsmedel i detta virke, som det man använde på 1960-1970-talet som är känt för att kunna avge avvikande lukt. Vid besiktningstillfället upplevdes ingen avvikande lukt varken på vinden eller i boendemiljön.

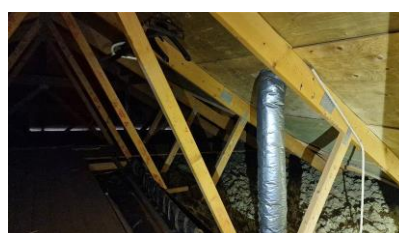
Vid kontroll av konstruktion på vindarna (hus+verkstad) uppmättes fuktvärden under kritisk fuktnivå för mikrobiell tillväxt och en normal lukt upplevdes. Fuktkvoten i underlagstak/takbjälkar uppmättes till cirka 11 %. Risk för mikrobiell påväxt föreligger vid en fuktkvot över 17 %.

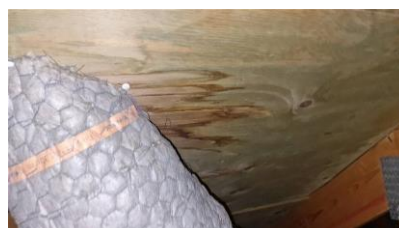
Äldre fuktfläckar noterades runt ventilations/avlufningsrör. Observera att vid tidigare besiktning som gjordes 2019 uppmättes förhöjda fuktvärden i dessa fläckar, vid dagens besiktningstillfälle uppmättes dock torra fuktvärden. Observera även noteringarna som gjorts för taket då flertalet takpannor är trasiga/hamnat i olag, vilket kan vara orsaken till dessa fläckar, detta har dock inte gått att säkerställa.

Rekommenderas att man åtgärdar de noteringar som finns för yttertak.

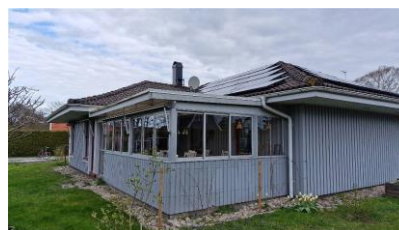
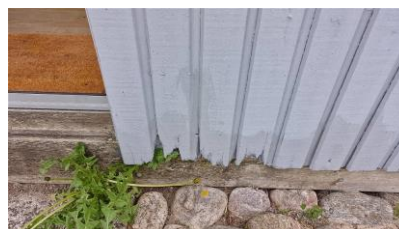
Uterummets träkonstruktioner är i behov av målning/underhåll och det noterades rötskador på panelens nedre delar.

Rekommenderas att målning/underhåll utförs för att öka livslängden samt förhindra fortsatta rötskador. Rekommenderas även att rötskadade delar byts ut.

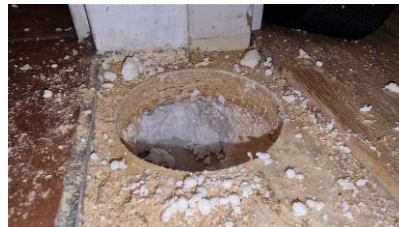
Vid kontroll av konstruktion som utfördes under dörrtröskeln mellan entréhallen och sovrums nordöst samt i klädkammaren intill sovrums väst, uppmättes fuktvärden under kritisk nivå för mikrobiell tillväxt och normal lukt upplevdes. Ytterväggsyllen gick ej att komma åt och kontrollera då den ligger längre in i konstruktionen. Ska syllen och eventuellt underliggande fuktskydd kontrolleras kommer detta medföra förstörande ingrepp av yttervägg/utvändig fasad.

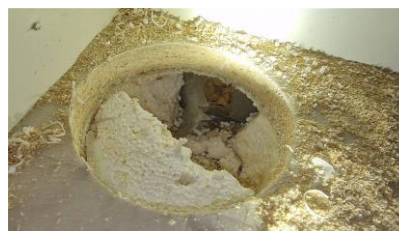
Grundläggningen består av en betongplatta på mark utan underliggande isolering och med ett flytande golvspånskiva på en cellplastisolering.

Flytande golvkonstruktion och eventuella väggsyallar riskerar att drabbas av fuktskador på grund av naturlig fuktpåverkan om fuktskyddet är bristfälligt utfört alternativt saknas. Fuktvandring kan ske från marken genom betongen till organiskt material genom så kallad kapillärsugning och diffusion, vilket kan leda till skador samt om väggsyallarna är tryckimpregnerade kan även en avvikande lukt uppstå. Observera att ingen avvikande lukt upplevdes från varken provhålen eller vid inträde in till huset.

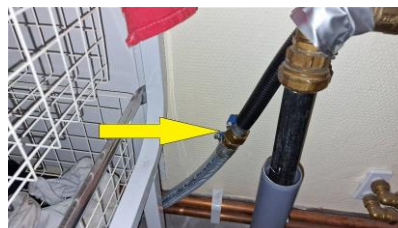
- Avrinningsslangen från värmepumpen är ihopskarvad med en vattenslang ner in till golvbrunnen, då det tidigare läckte på golvet från röret.

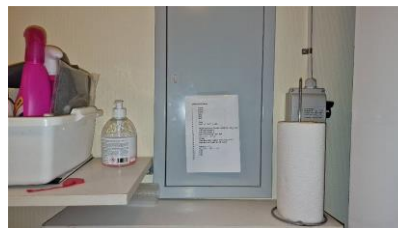
- Gruppförteckning över elcentralen finns, men är ej fullständig.

"Gruppförteckning" är en lista som ska vara placerad vid elcentralen. Den visar vilka säkringar som är anslutna till vilka armaturer, vägguttag och apparater. Den är också till för att underlätta vid felsökning och elarbeten. Kontakta en elektriker för att upprätta en gruppförteckning som placeras i närheten av elcentralen.

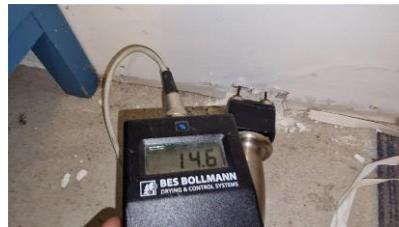
Vid kontroll av väggssyllar uppmättes fuktvärden under kritisk nivå för mikrobiell tillväxt och normal lukt upplevdes och det noterades att syllan är obehandlad och har underliggande fuktskydd.

Fuktkvoten uppmättes till 14,6 %. Risk för mikrobiell påväxt föreligger vid en fuktkvot över 17 %.

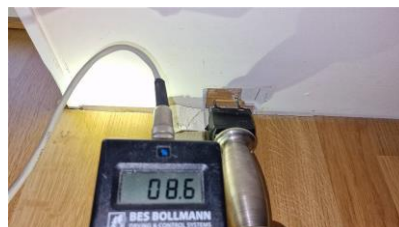
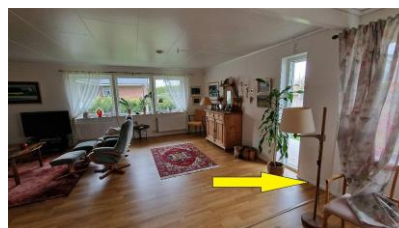
- ✓ Vid kontroll av ytterväggsyllen i vardagsrummet uppmättes fuktvärden under kritisk nivå för mikrobiell tillväxt och normal lukt upplevdes och det noterades att syllen är obehandlad och har underliggande fuktskydd.

Fuktkvoten uppmättes till 8,6 %. Risk för mikrobiell påväxt föreligger vid en fuktkvot över 17 %.
