Besiktningssprotokoll

Försäkringsbesiktning för Anticimex Säljarsförsäkrat

Fastighetsbeteckning: Åhus 48:214	
Fastighetsadress: Sparrisvägen 7	
Postnummer: 296 33	Ort: Åhus

Besiktningdatum: 2026-04-16	Protokollnummer: 69629928
Temperatur: 6 °C	Väderlek: Sol
Tekniker: Arian Nareman	
E-post: arian.nareman@Anticimex.se	
Kontor: Kristianstad	
Närvarande: Fastighetsägaren Jenz Mårtensson, Mårtensson Mäklare

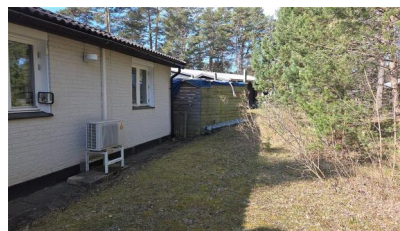
Kondensvatten från luftvärmepumpens utedel leds inte bort från husgrunden.

Detta medför ökad risk för att vatten tränger in i anslutande konstruktioner, vilket i sin tur kan leda till fuktrelaterade skador. Observera att besiktning av byggnadens värmesystem eller värmepumpen inte har ingått i uppdraget.

- Marken lutar delvis mot huset. Detta innebär en ökad fuktbelastning mot grunden vilket i sin tur kan orsaka fuktskador i huset.

Mindre lutning finns på betongplattan som värmepumpens utedel är placerad på, men det bästa är om en bättre avrinningslösning utförs.

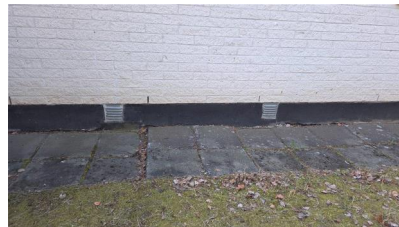
Mindre puttskador finns på sockeln.

Detta bedöms inte ha lett till några följdskador.

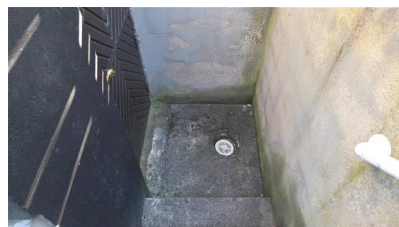
I grundmuren vid källartrappan finns sprickor samt noterades att det översta trappsteget lutar på fel håll.

Detta bedöms inte ha lett till några följdskador.

Rekommenderar att trappsteget som lutar fel justeras så det får rätt typ av lutning.

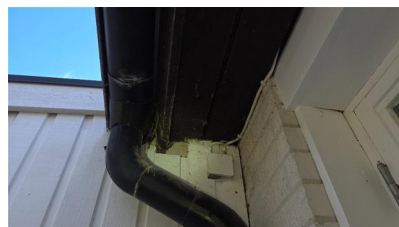
Rörelsespricka förekommer i anslutning mellan byggnader. Noterades även att en del sprickor har tätats vid ett tidigare tillfälle.

Rekommenderas att sprickorna tätas vid behov för att förhindra fuktinträning.

- Rekommenderas att man tätar på lämpligt vis mellan fasad och takutsprång, för att skydda mot t.ex. fåglar samt fuktinträning.

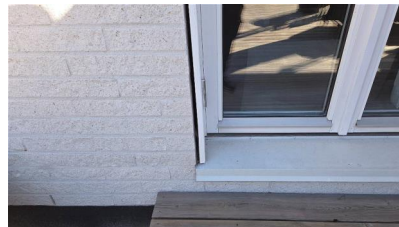
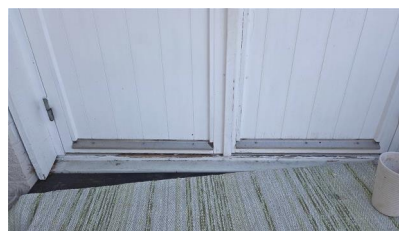
Dörrar är i behov av målning/underhåll.

Dörrar där målningsbehov finns riskerar att få fukt- och rötskador på grund av sämre vattenavvisande förmåga. För att öka livslängden på dörrar rekommenderas målning och underhåll.

- Det noterades även otätheter vid en del dörrar, mellan dörrfoder och fasad. Rekommenderar att detta tätas på lämpligt sätt för att minska risken för fuktinträning och fuktrelaterade skador i omkringliggande konstruktioner.

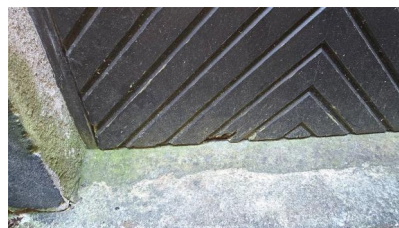
Källardörr har rötskador vid nederkant samt att tröskelbleck ej finns.

Rekommenderas att dörren renoveras alternativt byts ut samt att tröskelbleck monteras under dörren. Kontakta fackman vid osäkerhet.

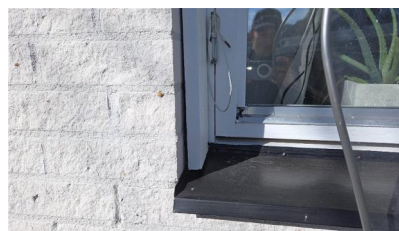
Otätheter förekommer mellan fönsterfoder och vägg vid vissa fönster.

Detta innebär en ökad risk för fuktinträning och fuktrelaterade skador i omkringliggande konstruktioner som följd.

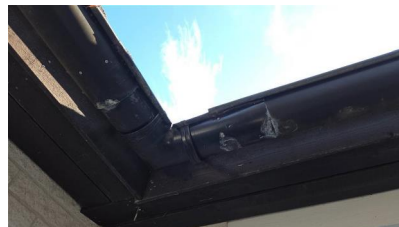
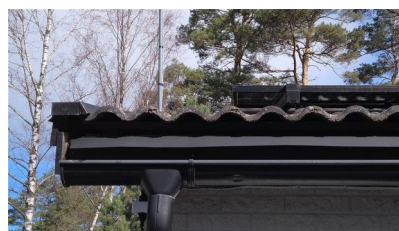
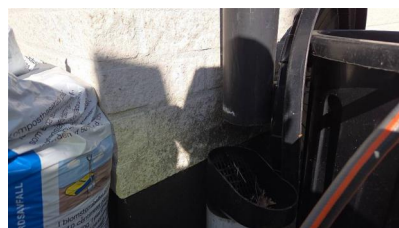
Spår av läckage noterades på hängrännornas skarv.

Detta innebär risk för fuktskador på fasad, sockel och i bakomliggande konstruktioner. Rekommenderas även att hängrännor rensas regelbundet från löv/skräp samt tätas vid skarvarna.

- Hängrännorna är monterade långt ner jämfört med taket.

Detta innebär risk för att vatten kan rinna utanför hängrännorna samt kan vatten blåsa in under takpannorna vid takfoten. Detta kan med tiden leda till fuktrelaterade skador.

- Rekommenderas att stupröret kopplas ända ner i dagvattenröret för att förhindra vattenstänk mot fasad och grund. Observera missfärgningar på fasaden, vilket troligtvis orsakats av just detta.

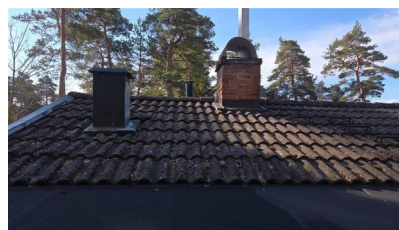
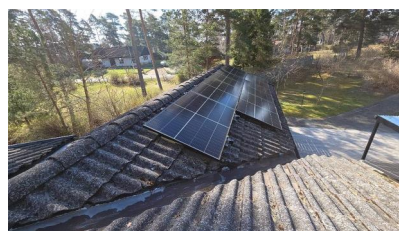
- Yttertaket är äldre och det noterades mossa/barr på takpannorna, nocktätning finns ej samt att plåtar är otäta.

Takpannor, plåtdetaljer och underlagspapp har enligt vår bedömning en begränsad livslängd. Eftersom husets taktäckning är äldre samt pga. ovanstående noteringar har det ett minskat motstånd mot vatteninträngning. Detta i sin tur kan leda till fuktskador på träläkt och vidare ner i underliggande konstruktioner. Ovanstående noteringar innebär att det börjar bli tid för en takrenovering.

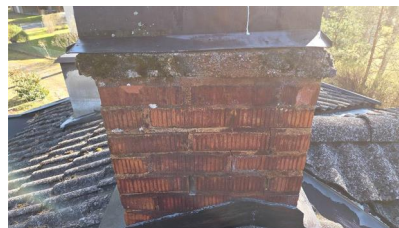
Skorstenen har vittringsskador/sprickor och fogsläpp.

Rekommenderar att en fackman kontaktas för att kontrollera orsak och omfattning samt för att hjälpa er med rätt typ av åtgärder.

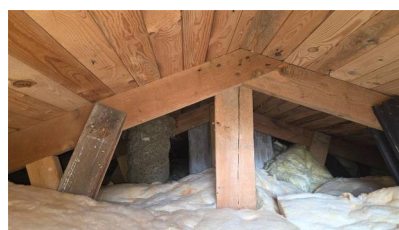
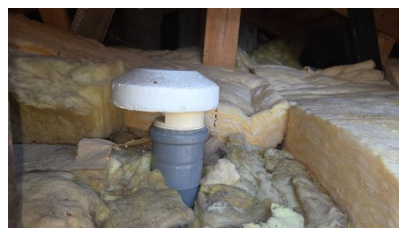
- Vinden är tilläggsisolerad. Detta medför att klimatet på vindsutrymmet förändras vilket kan leda till fuktrelaterade skador.

- Mikrobiell påväxt finns på underlagstaket.

- Avluftningen för avloppet avslutas uppe på vinden.

Inga förhöjda fuktvärden uppmättes i underlagstaket innanför vindsluckan. Fuktkvoten uppmättes till 10 % och risk för mikrobiella skador föreligger vid en fuktkvot över 17% i furuvirke. Den upptäckta mikrobiella påväxten på underlagstaket är ett tecken på att vinden har tillförts eller tillförs fukt inifrån bostaden. Observera att besiktning av bostadens ventilationssystem inte har ingått i uppdraget.

Rekommenderas att man regelbundet kontrollerar vacuumventilens funktion då en bristfällig vacuumventil riskerar att orsaka fuktrelaterade skador på vinden.

För att komma tillrätta med detta kan fukttillförseln inifrån bostaden behöva minskas. Det kan göras genom att ventilationen i bostaden förbättras samt att eventuella otätheter i vindsbjälklaget (tak-/väggvinklar, taklucka med mera) tätas. Läs Anticimex faktablad om ouppvärmda vindsutrymmen för tips och råd.

Rekommenderas en kompletterande besiktning när landgång monterats och vinden gjorts åtkomlig för besiktning.

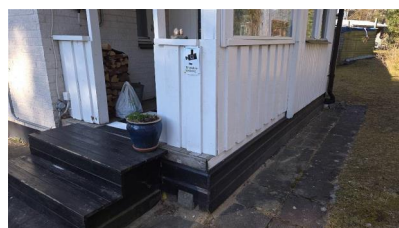
Farstuvistens träkonstruktioner är i sämre skick då rötskador förekommer. Observera dock att taket är nyare (ny takpapp).

Rekommenderas att fackman kontaktas för att hjälpa er med rötskadorna samt kontrollera kringliggande konstruktioner för eventuella följskador.

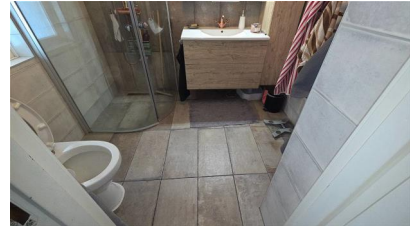
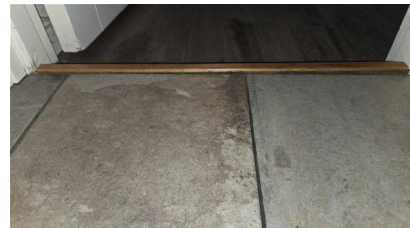
- Bomljud (ihåligt ljud) förekommer i vissa klinkerplattor. Detta gör att de är extra känsliga för stötar och lättare kan spricka.
- Mindre otätheter vid tröskeln. (Detta ska dock tätas av ägaren innan försäljning av huset).
- Fönster placerat nära dusch, men skyddas av duschdörr. Viktigt att man alltid använder duschdörren för att skyddas fönstret mot vatten.
- Bristfälligt golvfall utanför duschzonen.

Ovanstående noteringar innebär en ökad risk för fuktrelaterade skador i omkringliggande konstruktioner som följd.

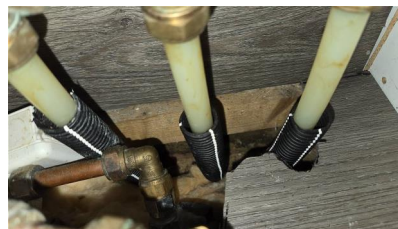
- 🔍 På väggen/golvet i bakkant av diskbänkskåpet noterades mikrobiell påväxt.

Ägaren uppger att det för ett år sedan läckte vatten, vilket delvis kan ha orsakat den mikrobiella påväxten.

Vi rekommenderar att en fackman kontaktas för att kontrollera orsak och omfattning samt för att hjälpa er med rätt typ av åtgärder.

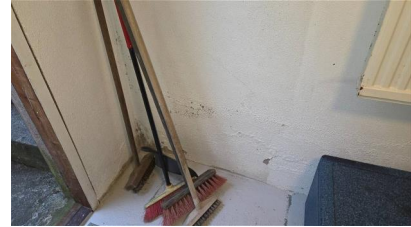
Källare har alltid en naturlig fuktpåverkan utifrån mot källarens golv samt ytterväggar. Det utvändiga fuktskyddet och dräneringen är äldre vilket innebär att dessa kan ha nedsatt funktion/brister på grund av sin ålder. Det är inte alltid det viktigaste att utföra en omdränering, om man inte upplever stora fuktgenomslag i källaren.

Som rekommendation bör man därför undvika organiska och täta material mot golvytor och ytterväggar. Det är också viktigt att källaren hålls uppvärmd för att hålla ett bra klimat i källaren. De ytskikt som lämpar sig i en källare är exempelvis puts på ytterväggar som målas med lämplig färg (exempelvis silikat) och på golven är det bra om man har rent betonggolv alternativt målat med rätt typ av färg eller beläggning med klinker

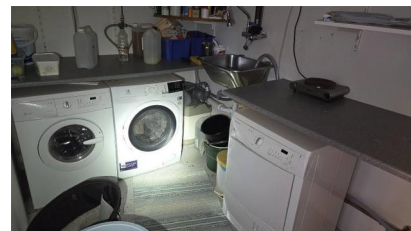
Golvbrunn finns inte i utrymmet.

I denna typ av utrymme bör en golvbrunn finnas. Avsaknaden utgör en ökad risk för fuktskador i omkringliggande konstruktioner vid ett eventuellt läckage.
