Besiktningssprotokoll

Försäkringsbesiktning för Anticimex Säljarsförsäkrat

Fastighetsbeteckning: Önnestad 149:4	
Fastighetsägare: Pia Schyllert	
Fastighetsadress: Skolgatan 7	
Postnummer: 291 73	Ort: Önnestad

Besiktningdatum: 2022-06-27	Protokollnummer: 66999482
Temperatur: 31 °C	Väderlek: Sol
Tekniker: Marcus Månsson	
E-post: marcus.mansson@anticimex.se	
Kontor: Kristianstad	
Närvarande: Pia Schyllert, fastighetsägare

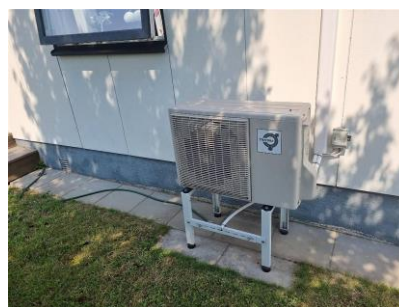
Kondensvatten från luftvärmepumpens utedel leds inte bort från husgrunden.

Detta medför ökad risk för att vatten tränger in i anslutande konstruktioner, vilket i sin tur kan leda till fuktrelaterade skador. Observera att besiktning av byggnadens värmesystem eller värmepumpen inte har ingått i uppdraget.

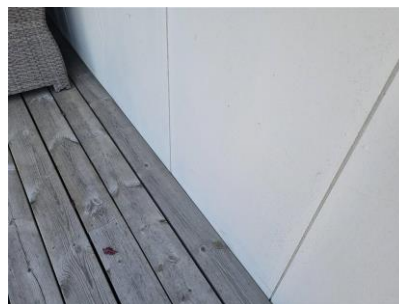
Avståndet mellan fasadbeklädnaden och trätrall är inte tillräckligt.

Eftersom trätrall avslutas för nära fasaden finns risk för att fukt från trätrallen skadar fasaden/ bakomliggande konstruktioner.

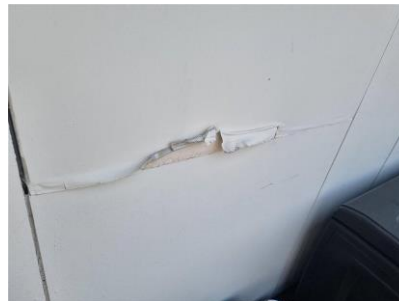
Fasadskiva mot trädgården har bitvis mindre färgsläpp.

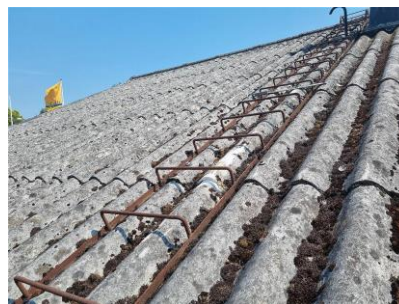
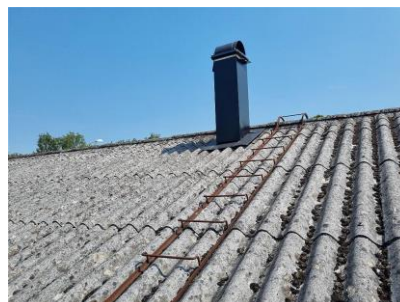
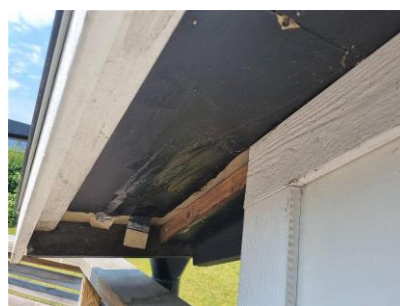
Yttertaket är äldre. Detta gäller även garage/ förråd. Otätheter noterades mellan plåthuv från den gamla skorstenen och eternitpannorna. Mindre skador noterades i underlagstaket på förrådsdel.

Takpannor, plåtdetaljer och underlagstak har enligt vår bedömning en begränsad livslängd. Eftersom husets taktäckning är äldre har det ett minskat motstånd mot vatteninträning. Detta i sin tur kan leda till fuktskador på träläkt och vidare ner i underliggande konstruktioner.

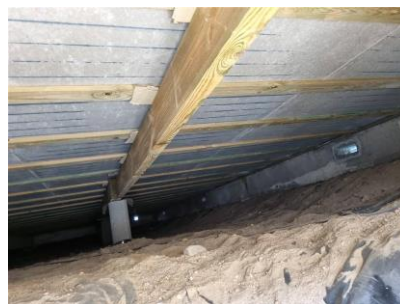
Vid kontroll av krypgrunden noterades förhöjda fuktindikationer och avvikande lukt upplevdes.

Den avvikande lukten känns även inne i bostaden.

Träskyddsbehandlat virke noterades i trossbotten.

Uteluftsventilerade krypgrunder med bjälklag av organiskt material har ofta fuktskador på grund av naturlig fuktpåverkan.

Vi rekommenderar en fördjupad undersökning för att bedöma orsak och omfattning.

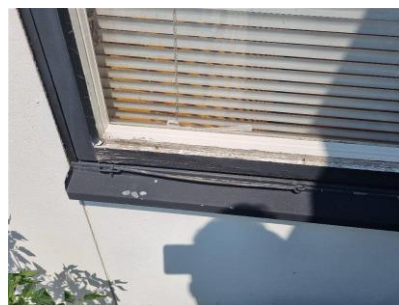
Fönster och garageport är i behov av målning/underhåll.

Fönsterbågar och fönsterkarmar där målningsbehov finns riskerar att få fukt- och rötskador på grund av sämre vattenavvisande förmåga.

För att öka livslängden på fönster rekommenderas målning och underhåll.

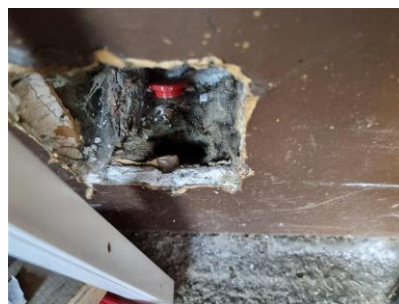
Vid kontroll av syllkonstruktionen i befintligt håll mellan garage och förrådsdel. Uppmättes fuktvärden under nivå för mikrobiell påväxt.

Inget underliggande fuktskydd noterades under syllen.

På grund av naturligt fuktpåverkan riskerar syllarna/ träkonstruktioner mot mark/ betongplatta utan underliggande isolering att bli fuktiga och drabbas av fuktskador med avvikande lukt som spridas till utrymmet. Notera att utrymmet är ett garage.

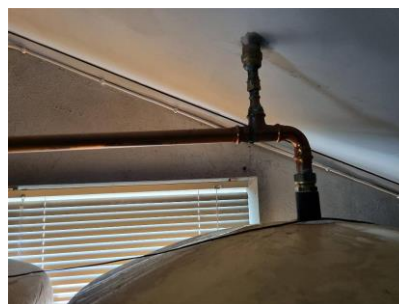
Läckage noterades på vattenrör till ackumulatortank.

Kontakta vvs-montör för åtgärd

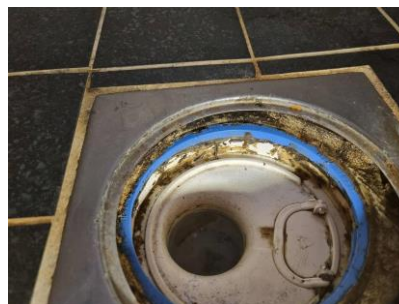
Golvlutning bristfällig utanför badzonen/ planfall.

Golvfall mot golvbrunnen är bristfälligt utfört.

Tätskikt finns under klämringen i golvbrunnen.

När tätskikt är felmonterat i golvbrunnen/ finns under klämringen innebär det risk för fuktskador. Vatten kan tränga ner i omkringliggande konstruktioner med fuktrelaterade skador som följd.

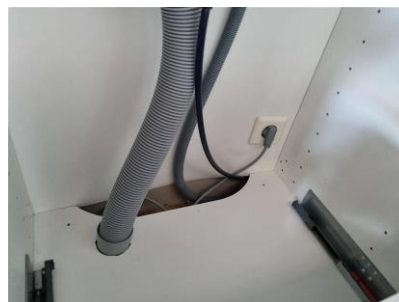
Fuktskydd saknas i diskbänksskåp.

Utan fuktskydd är det svårt att upptäcka läckage från rörledningar. Vatten kan då tränga in i omkringliggande konstruktioner och orsaka fuktskador.

För att upptäcka eventuella läckage, installera ett fuktskydd.

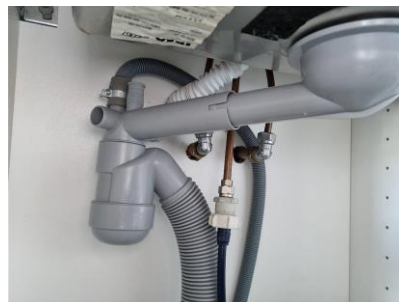
Upphängningsbygel saknas på avloppslang från diskmaskinen.

När upphängningsbygel saknas ökar risken för brott på slangen med läckage som möjlig följd.

För att hindra brott på avloppsslang rekommenderas komplettering av upphängningsbygel.
