# Besiktningsprotokoll

Försäkringsbesiktning för Anticimex Säljarförsäkrat

| Fastighetsadress:<br>Berberisvägen 13 | |

| Besiktningsdatum:<br>2025-07-10 | Protokollnummer:<br>69075723 |

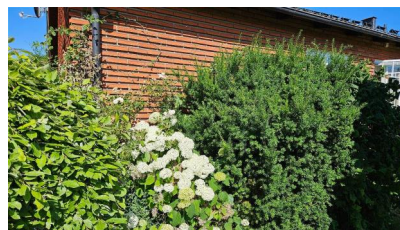
- Växter finns i anslutning till byggnaden.

När det finns rabatter och växter nära byggnaden finns risk att fukt stannar kvar i väggarna. Detta kan i sin tur orsaka invändiga fuktskador. Växternas rötter kan också skada grundmuren och sätta dräneringsledningen ur funktion.

- Marken lutar bitvis mot huset.

Detta innebär en ökad fuktbelastning mot grunden vilket i sin tur kan orsaka fuktskador i huset.

Området närmast huset rekommenderas att vara fritt från växtlighet.

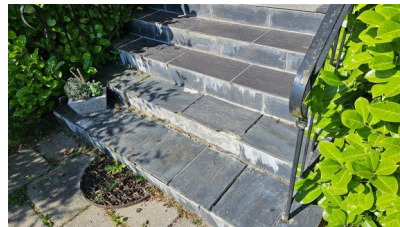
Entrétrappan är i behov av renovering.

Vi rekommenderar att en fackman kontaktas för att kontrollera orsak och omfattning samt för att hjälpa er med en renovering av trappan.

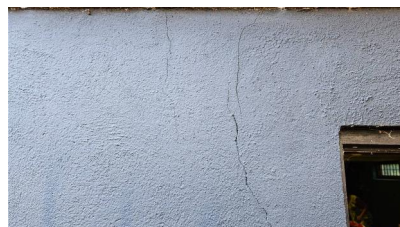
Sprickor finns i sockel. Detta noterades även i stödmuren vid källartrappan.

Det är inte ovanligt med mindre sprickbildningar i äldre socklar. Dock noterades större sprickor inne i källaren, på väggytor, vilket kan vara tecken på en äldre eller pågående sättning.

Vi rekommenderar att en fackman med kunskap inom området kontaktas för att kontrollera orsak och omfattning av de sprickor som finns i grundmuren.

Detta gäller även för de sprickor som noterades invändigt i källaren, både på grundmur och innerväggar.

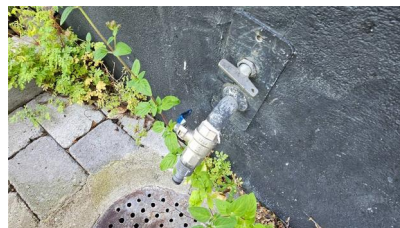
Vattenutkastaren är inte frostsäker.

När vattenutkastaren inte är frostsäker ökar risken för att den ska frysa sönder och orsaka vattenskada.

Byt till självdränerande vattenutkastare vilket innebär att den är frostsäker.

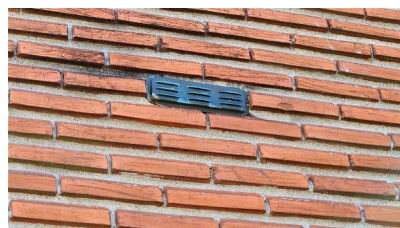
Ventilgaller på gavelsidor av huset har delvis lossnat från fasaden.

Detta medför risk för att vatten kan tränga in vid ventilerna, vilket med tiden kan leda till fuktnrelaterade skador i bakomvarande konstruktioner.

Vi rekommenderar att ventilerna fästs in på ett korrekt sätt (okänt vad dessa ventiler används för).

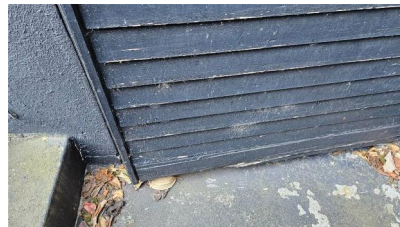
Källardörren är i dåligt skick och har rötskador.

Vi rekommenderar att en ny dörr monteras. Vid osäkerhet rekommenderas att en fackman kontaktas för att hjälpa er ett dörrbyte.

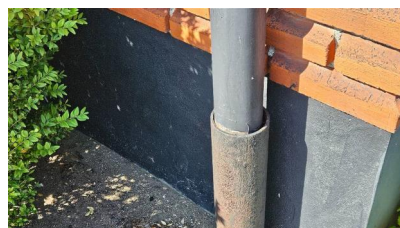
Lövsilar finns inte.

När det saknas lövsilar så finns det risk att det blir stopp i dagvattenledningen.

För att hindra stopp i dagvattenledningar rekommenderas komplettering av lövsilar.

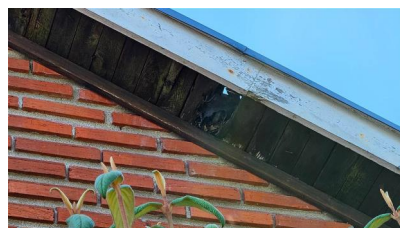
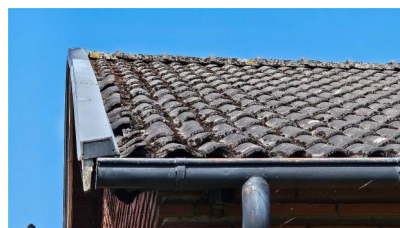
Yttertaket har besiktigats från marken och från marken noterades:

Yttertaket är äldre och i behov av renovering.

På flera delar av takutsprången noterades rötskador och takpannor som hamnat ur sitt läge. Det kunde även noteras fuktfläckar inne på vindsutrymmet samt i innertaket i vardagsrummet, vilket är tecken på läckage.

Renovering av yttertaket rekommenderas. Kontakta en takentreprenör för en renovering. I samband med renoveringen bör omkringliggande konstruktioner kontrolleras för att upptäcka eventuella följdskador.

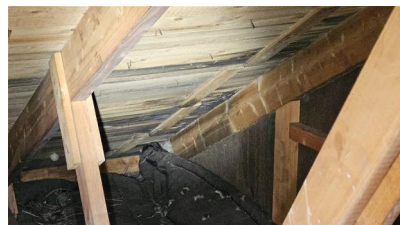
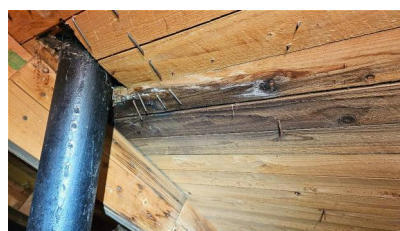
- Fuktfläckar och fuktskador finns i underlagstaket.

Detta beror troligtvis på att yttertaket är i dåligt skick och att läckage förekommer.

Vid besiktningstillfället uppmättes inga förhöjda fuktvärden i underlagstak/takstolar på de delar som inte har fuktfläckar. Fuktkvoten uppmättes då till 9% och risk för mikrobiella skador föreligger vid en fuktkvot som överstiger 17% i furuvirke.

Vi rekommenderar att en fackman kontaktas för att kontrollera orsak och omfattning av de missfärgningar och fuktfläckar som finns i vindsutrymmet samt för att kontrollera om följdskador finns.

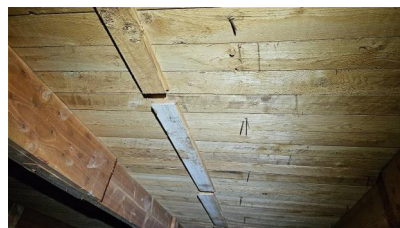
- Mikrobiell påväxt finns på underlagstaket.

Detta kan vara ett tecken på att vinden tillförs fukt inifrån bostaden. Observera att besiktning av bostadens ventilationssystem inte har ingått i uppdraget.

För att komma tillrätta med detta kan fukttillförseln inifrån bostaden behöva minskas. Det kan göras genom att ventilationen i bostaden förbättras samt att eventuella otätheter i vindsbjälklaget (tak-/väggvinklar, taklucka med mera) tätas. Läs Anticimex faktablad om uppvärmda vindsutrymmen för tips och råd.

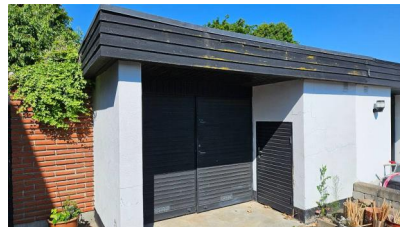
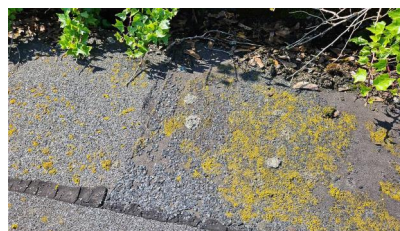
Garaget är i allmänt behov av renovering.

Bland annat noterades:

- Takpappen är äldre och i dåligt skick.
- Sprickor finns på väggytor och stora delar av väggytorna döljs även av växtlighet.
- Port/dörrar är i behov av målning/underhåll.
- Fönster är i behov av målning underhåll.

Invändigt kunde besiktning inte utföras då garaget var fyllt med lösöre, dock kunde en del fuktfläckar/missfärgningar ses på innertaket från garagedörrarna.

Vi rekommenderar att en fackman kontaktas för att kontrollera orsak och omfattning samt för att hjälpa er med en renovering av garaget. Detta gäller för hela garaget.

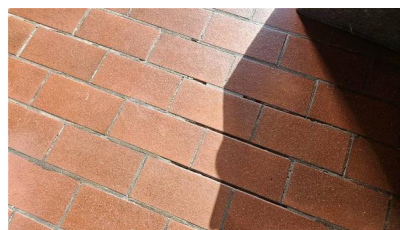
Fogsläpp och enstaka lösa klinkerplattor finns. Detta noterades även i den intilliggande passagen.

Detta är mer att bedöma som estetiska skador.

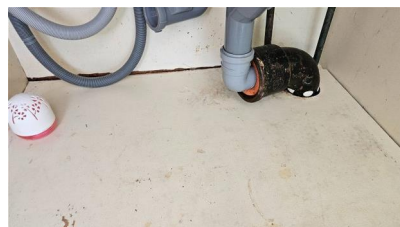
- Fuktskydd saknas i diskbänksskåp.

Utan fuktskydd är det svårt att upptäcka läckage från exempelvis rörledningar. Vatten kan då tränga in i omkringliggande konstruktioner och orsaka fuktskador.

För att upptäcka eventuella läckage, installera ett fuktskydd.

- Vi rekommenderar även att avloppsslangen till diskmaskinen fästs upp på ett fackmässigt sätt i avlastningsbygel, för att minska risken för läckage.

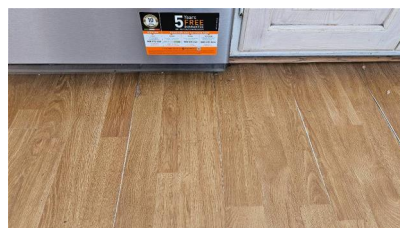
På golvytan framför diskmaskinen och diskbänkskåpet finns formförändringar och missfärgningar på golvet.

Detta kan vara tecken på en äldre eller pågående fuktskada. Vid besiktningstillfället indikerades inga förhöjda fuktvärden på golvytan.

Vi rekommenderar att en fackman kontaktas för att kontrollera orsak och omfattning samt för att kontrollera om följdskador finns.

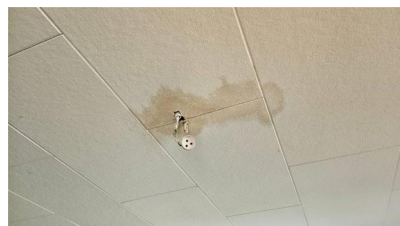
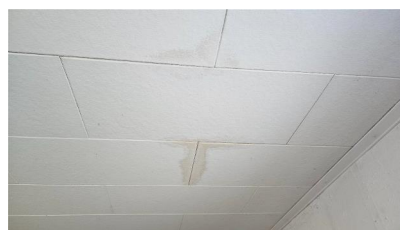
Fuktfläckar finns på innertaket.

Troligtvis beror dessa fläckar på att yttertaket är i dåligt skick och att läckage förekommer. Vid besiktningstillfället indikerades inga förhöjda fuktvärden på fläckarna.

Vi rekommenderar att en fackman kontaktas för att kontrollera orsak och omfattning samt för att kontrollera om följdskador finns.

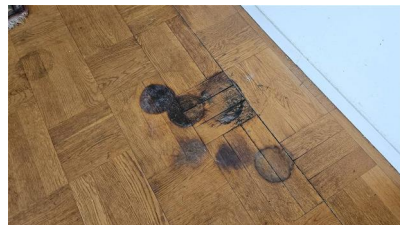
Missfärgningar finns på golvyta.

Fastighetsägaren uppger att dessa uppkommit då det har stått blomkrukor på golvet som vattnats och att vatten då delvis har runnit ut på golvytan.

Vid besiktningstillfället indikerades inga förhöjda fuktvärden på fläckarna. Bedöms som äldre skador.

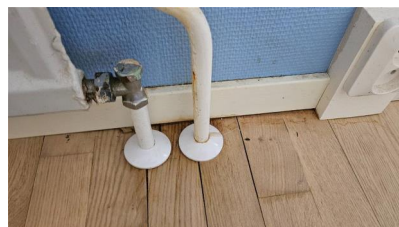
På golvytan, vid elementrören finns fuktfläckar.

Troligtvis beror detta på äldre läckage då inga förhöjda fuktvärden indikerades på fläckarna vid besiktningstillfället, detta går dock inte helt att säkerställa.

Vi rekommenderar att en fackman kontaktas för att kontrollera orsak och omfattning.

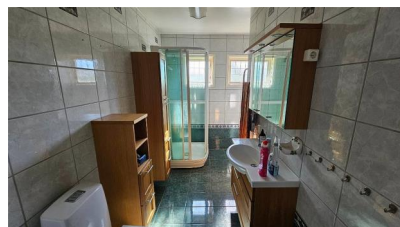
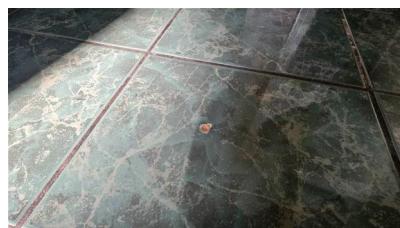
Eftersom funktionen, som innebär att ytskiktet/tätskiktet ska vara vattentätt, kan vara nedsatt finns en ökad risk att vatten tränger igenom ytskiktet/tätskiktet med vattenskador i omkringliggande konstruktioner som följd.

Det noterades även att golvlutning mot golvbrunnen är bristfälligt samt att fönster är placerat vid duschzonen. Så länge man fortsätter att använda befintlig duschkabin minskar man risken för fuktskador då denna leder ned vatten på ett kontrollerat sätt i golvbrunnen.

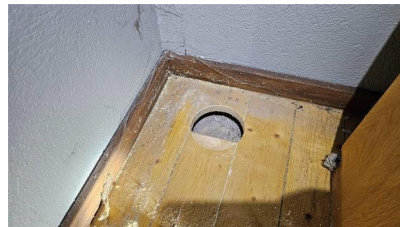
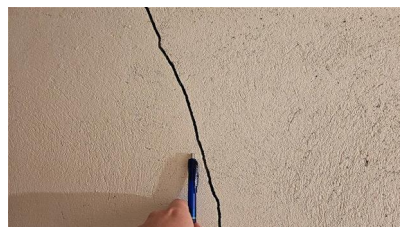
Detta innebär att grundläggningen består av en betongplatta på mark utan underliggande isolering och med ett uppreglat golv dikt an betongen. Denna konstruktion får ofta skador på grund av naturlig fuktvandring.

Vid kontroll av konstruktion uppmättes fuktvärden under kritisk nivå för mikrobiell tillväxt dock kunde mikrobiell lukt kännas. Provhål har gjorts i gillestugan, i det sydöstra hörnet. Konstruktionens uppbyggnad är: trägolv, regelstomme, träkilar och betongplatta. Fuktkvoten uppmättes till 13%.

- I en källare av denna typ finns det alltid en naturlig fuktpåverkan utifrån mot källarens golv samt ytterväggar. Det utvändiga fuktskyddet och dräneringen är äldre vilket innebär att dessa kan ha nedsatt funktion/brister på grund av sin ålder. Det är inte alltid det viktigaste att utföra en omdränering, om man inte upplever stora fuktgenomslag i källaren. Det som är viktigt att tänka på är att undvika organiskt/täta material (trähyllor, trösklar, trägolv, tapeter, linoleum/plastgolv, täta vägg/golvfärger, trälistor m.m) mot källarens ytterväggar samt golv då dessa ytor har en naturlig fuktpåverkan utifrån som kan leda till att avvikande lukt uppstår som kan sprida sig vidare till boendemiljön.

- I en del utrymmen finns sprickor på väggar, både innerväggar och grundmuren/yttervägg.

Läs vidare om detta under punkten - Utvändigt Sockel. Detta kommer inte att nämnas vidare i protokollet för respektive utrymmen.

Vi rekommenderar en fördjupad undersökning för att bedöma orsak och omfattning av den avvikande lukt som kan upplevas från golvkonstruktionerna. Det är viktigt att tänka på att denna rekommendation om fördjupad undersökning gäller samtliga utrymmen i källaren med denna typ av golvkonstruktion.

Det är också viktigt att källaren hålls uppvärmd och eventuellt kan en avfuktare användas för att förbättra klimatet i källaren. De ytskikt som lämpar sig i en källare av denna typ är puts på ytterväggar som målas med lämplig färg (exempelvis silikat) och på golven är det bra om man har rent betonggolv alternativt målat med rätt typ av färg eller beläggning med klinker.

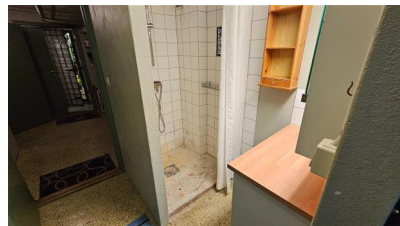
Utrymmet är i behov av renovering.

Kontakta en behörig våtrumsentreprenör för en renovering. I samband med renoveringen bör omkringliggande konstruktioner kontrolleras för att upptäcka eventuella följdskador.

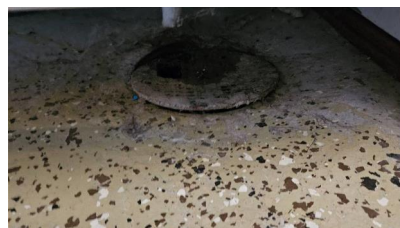
Äldre typ av golvbrunn finns i utrymmet och golvbrunnen är rostangripen.

Vi rekommenderar att golvbrunnen byts ut vid en framtida renovering av utrymmet.

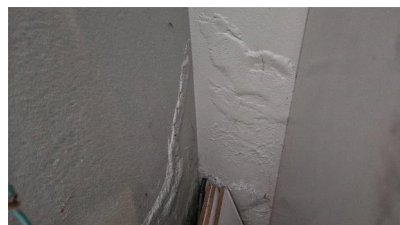
I det sydvästra hörnet av rummet finns fuktgenomslag på grundmuren.

Troligtvis beror detta på brister/skador på dagvattenledningen eller kan det också bero på brister i det utvändiga fuktskyddet.

Vi rekommenderar att en fackman kontaktas för att kontrollera orsak och omfattning.

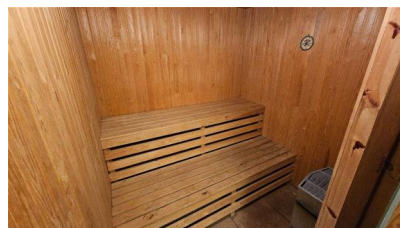
Påreglade källarväggar har en naturlig fuktpåverkan från mark. Detta leder till mikrobiella skador (angrepp av mikroorganismer) som i sin tur leder till att mikrobiell lukt sprids till boendemiljön.

Kontroll av väggkonstruktionen har inte utförts då detta skulle innebära förstörande ingrepp i bastun, vilket påverkar dess funktion.
