Besiktningssprotokoll

Försäkringsbesiktning för Anticimex Säljarsförsäkrat

Fastighetsbeteckning: Rubanken 6	
Fastighetsägare: Tina Strömberg Clausen & Christian Clausen	
Fastighetsadress: Skomakaregatan 4	
Postnummer: 281 39	Ort: Hässleholm

Besiktningdatum: 2022-04-11	Protokollnummer: 66860831
Temperatur: 7	Väderlek: Halvklart
Tekniker: Joakim Jeppsson	
E-post: joakim.jeppsson@Anticimex.se	
Kontor: Kristianstad	
Närvarande: Christian Clausen, Fastighetsägare Carina Mårtensson, Mårtensson Mäklare

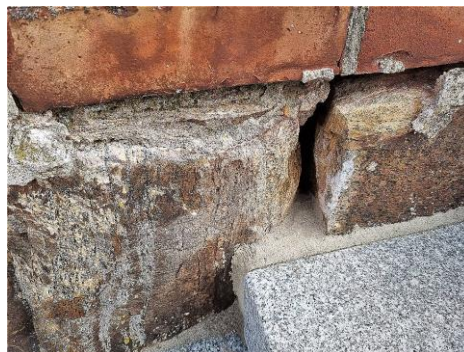
Utvändigt / Sockel

Sprickor och en del otätheter finns i sockeln.

Detta bedöms inte ha lett till några bakomvarande skador och det är vanligt förekommande med sprickor/otätheter i denna typ av äldre sockel.

Rekommenderar att otätheterna tätas på lämpligt sätt, exempelvis med murbruk.

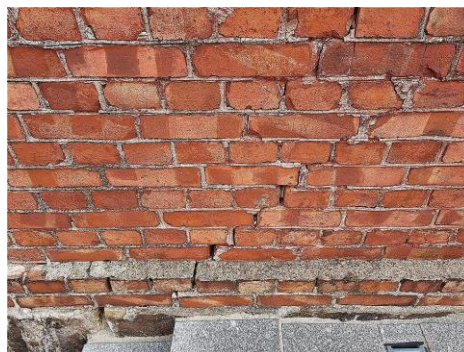
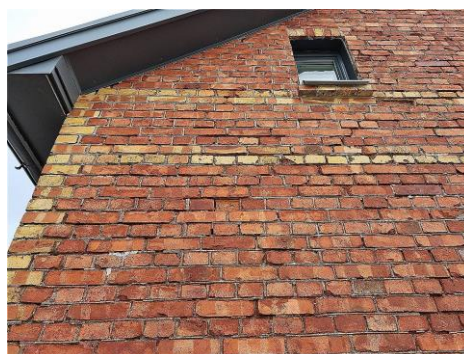
Utvändigt / Fasad

Sprickor, putssläpp och en del vittrade tegelstenar finns på fasaden.

Detta bedöms inte ha lett till några bakomvarande skador. Fastighetsägaren uppger att de sprickor som finns i fasaden inte har ökat i omfattning så länge de har ägt bostaden.

För att göra fasaden tätare rekommenderas att lämpliga lagningar utförs. Då denna är en äldre tegelfasad är det viktigt att man använder rätt typ av bruk vid lagningsarbete, detta konsulteras lämpligen med en fackman/murare.

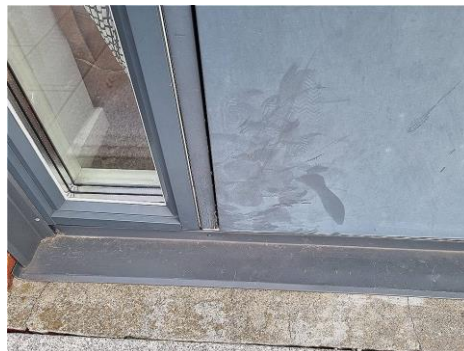
Utvändigt / Dörrar

Entrédörren är i behov av målning/underhåll.

Dörrar där målningsbehov finns riskerar att få fukt- och rötskador på grund av sämre vattenavvisande förmåga.

För att öka livslängden på dörren rekommenderas målning och underhåll.

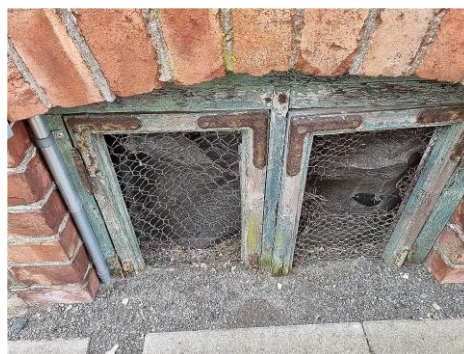
Utvändigt / Fönster

Källarfönstret är i dåligt skick.

Rekommenderas att fönstret byts ut. Vid montering av nytt fönster rekommenderas antingen ett mer fukttåligt fönster eller att man istället väljer exempelvis glasbetong eftersom det är placerat i ett utsatt läge vid marken.

Vid osäkerhet rekommenderas att en fackman kontaktas.

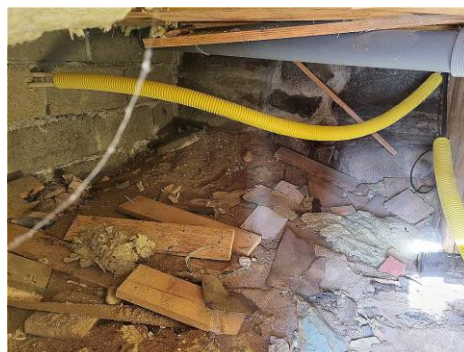
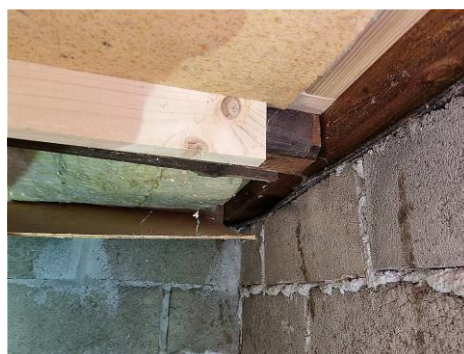
Utvändigt / Krypgrund (tillbyggd del, under badrum)

I krypgrunden upplevs avvikande lukt.

Den avvikande lukten påminner om den lukt som ofta kommer från träskyddsbehandlat material som var vanligt förekommande på 1950 - 1970-talet. Flera delar av träkonstruktionen i bjälklaget ovan krypgrunden innehåller träskyddsbehandlat virke. Det noterades även byggspill/skräp på markytan samt finns träkonstruktioner som troligen har varit till en gjutform i kontakt med markytan.

Risk finns att den avvikande lukten från krypgrunden kan sprida sig vidare till boendemiljön. Vid besiktningstillfället upplevdes ingen avvikande lukt i boendemiljön. Inga förhöjda fuktvärden uppmättes i krypgrunden vid besiktningstillfället. Fuktkvoten uppmättes till 9,3% i syllen och risk för mikrobiella skador föreligger vid en fuktkvot över 17% i furuvirke.

En vanlig typ av åtgärd är att markytan städas ren från byggspill/skräp samt att man tar bort de brädor/träkonstruktioner som står i kontakt med markytan och att man därefter förser marken med en täckande plast (för att minska den naturliga fuktpåverkan från marken). Därefter rekommenderas att en frånluftsfläkt (typ kanalfläkt) monteras i utrymmet som blåser ut luften från grunden via grundmuren/luckan för att försöka skapa ett undertryck i utrymmet. Detta minskar då risken för att den avvikande lukten kommer sprida sig till boendemiljön.

Vi rekommenderar en fördjupad undersökning för att kontrollera orsak och omfattning av den avvikande lukt som upplevdes i krypgrunden samt för att säkerställa att rätt typ av åtgärder utförs.

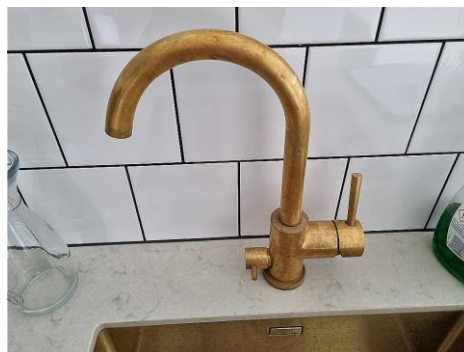
Entréplan / Entréhall / Kök

- Fuktskydd saknas under kyl/frys.

Utan fuktskydd är det svårt att upptäcka läckage från vitvarorna. Vatten kan då tränga in i omkringliggande konstruktioner och orsaka fuktskador.

- Det noterades även att köksblandaren/kranen går att vrida ut över diskbänken. Detta medför risk för att vatten kan rinna ut över bänkskivan vid oaksamhet, vilket då kan leda till fuktskador.

För att upptäcka eventuella läckage rekommenderas att fuktskydd monteras.

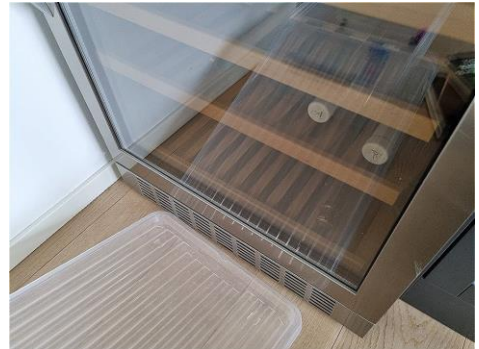
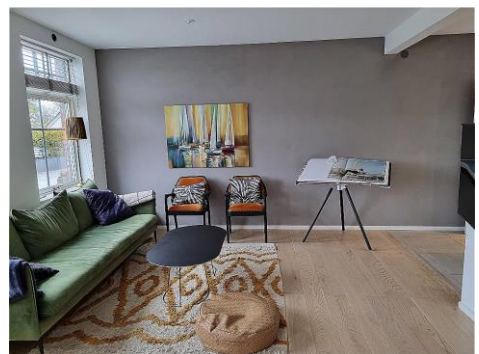
Entréplan / Matplats / Vardagsrum

Fuktskydd finns inte under vinkylen.

Läs vidare om denna risk under föregående utrymme.

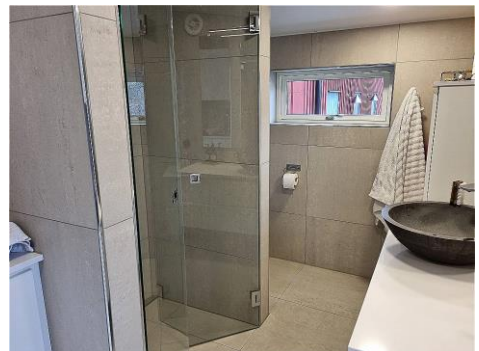
- Golvfallet utanför duschzonen mot golvbrunnen är något bristfälligt.

Rekommenderar att man undviker att vattenbegjuta golvytan utanför duschzonen.

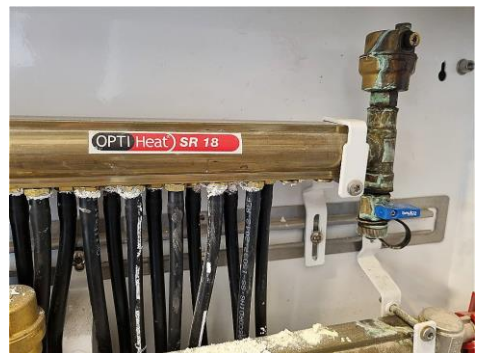
- Korrosion/ärg noterades på kopplingar för golvvärmen.

Detta bedöms inte ha lett till några skador i dagsläget och inget läckage noterades vid besiktningstillfället.

Rekommenderar att man håller kopplingarna under uppsikt och skulle läckage upptäckas i framtiden rekommenderas att en fackman kontaktas för att hjälpa er med rätt typ av åtgärder.

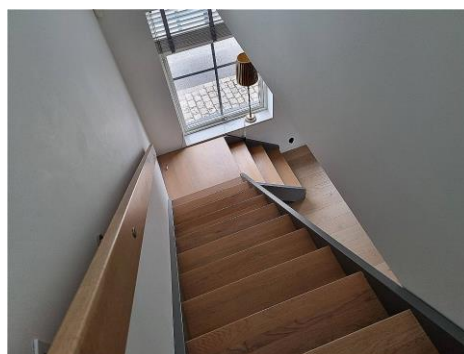
Övre plan / Hall

Trappräcke/spaljé saknas i trappan.

Om man upplever problem med att räcka/spaljé saknas, rekommenderas att detta monteras, för att förebygga fallolyckor/personskador.

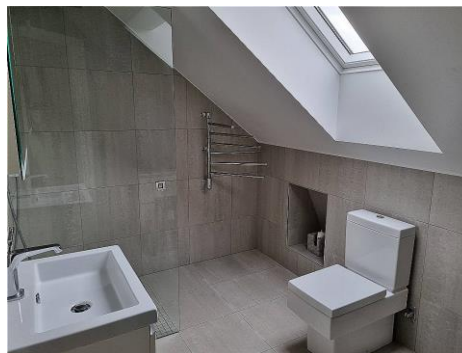
Övre plan / Badrum

Tätskikt är felmonterat i golvbrunnen (sticker ut under klämringen).

Detta kan leda till fuktskador i omkringliggande konstruktioner. För att minska risken för skador är det viktigt att man regelbundet rengör golvbrunnen.

Ovanstående notering innebär även avsteg från branschregler och monteringsanvisningar. Om dessa regler och anvisningar inte följs och en skada inträffar vid avsteget riskerar man att få en nedsatt eller utebliven skadeersättning från sitt försäkringsbolag (villahem).

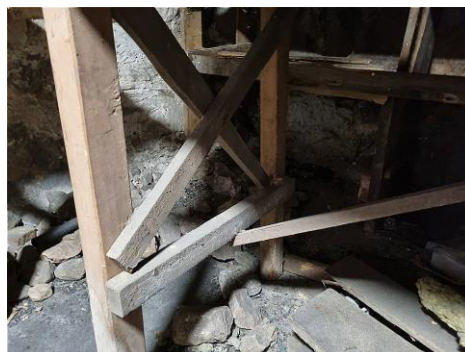
Källarplan / Källare

- I en källare av denna typ finns det alltid en naturlig fuktpåverkan utifrån mot källarens golv samt ytterväggar. Utvändigt fuktskydd finns inte eftersom grundmuren består av natursten. Naturstens grova yta gör det svårt att montera ett korrekt fuktskydd. Utan det som är viktigt att tänka på är att undvika organiskt/täta material (trähyllor, trösklar, trägolv, tapeter, linoleum/plastgolv, täta vägg/golvfärger, trälistor m.m) mot källarens ytterväggar samt golv då dessa ytor har en naturlig fuktpåverkan utifrån som kan leda till att avvikande lukt uppstår som kan sprida sig vidare till boendemiljön. Det är också viktigt att källaren hålls uppvärmd och eventuellt kan en avfuktare användas för att förbättra klimatet i källaren.

Rekommenderar att de träkonstruktioner som finns i källaren och som står i kontakt med golv/väggytor tas bort.
