# Besiktningsprotokoll

Försäkringsbesiktning för Anticimex Säljarförsäkrat

| Fastighetsbeteckning:<br>Röllekan 2 | |

| Besiktningsdatum:<br>2023-08-03 | Protokollnummer:<br>67728929 |

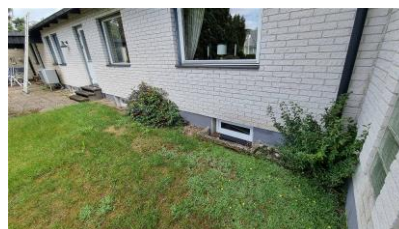
- Mindre mängd växtlighet finns i anslutning till grundmur.

När det finns rabatter och växter nära grundmuren finns risk att fukt stannar kvar i väggarna. Detta kan i sin tur orsaka invändiga fuktskador. Växternas rötter kan också skada grundmuren och sätta dräneringsledningen ur funktion. Området närmast huset rekommenderas att vara fritt från växtlighet.

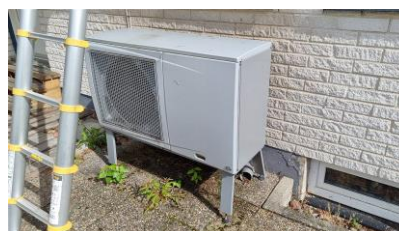
- Kondensvatten från luftvärmepumpens utedel leds inte bort från husgrunden.

Detta medför ökad risk för att vatten tränger in i anslutande konstruktioner, vilket i sin tur kan leda till fuktrelaterade skador. Observera att besiktning av byggnadens värmesystem eller värmepumpen inte har ingått i uppdraget.

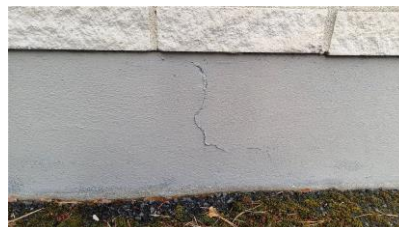
- Det förekommer sprickor i sockeln. Detta bedöms inte ha orsakat några bakomliggande skador.

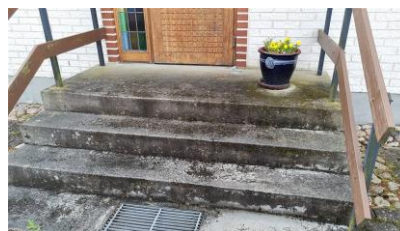
Trappan är motgjuden mot huset.

Eftersom trappan är motgjuden mot huset finns risk att vatten tränger in i anslutande konstruktioner vilket i sin tur kan leda till fuktrelaterade skador.

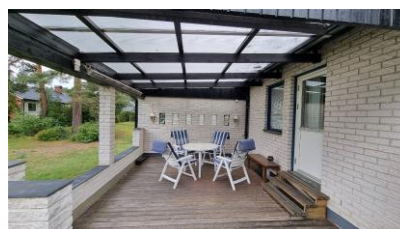
Altanens tralldäck är i behov av underhåll/inoljning. Rekommenderas att trallen och dess träkonstruktioner underhåll för att undvika rötskador samt för att öka livslängden.

Det noterades även att plasttaket troligtvis är äldre, dock noterades inga skador förutom mosspåväxt. Noterades även mindre sprickor i tegelfasaden.

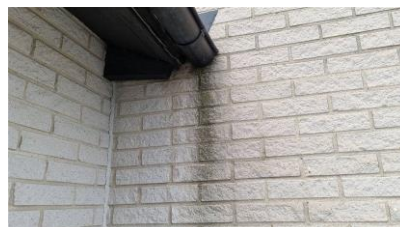
- Missfärgning på fasaden intill garagets hängränna. Detta har troligtvis uppstått då hängrännan varit full med skräp så att vatten svämmat över.

- Rörelsespricka i skarven mellan vidbyggt garage och huset. Detta anses vara normalt med tanke på husets/markens rörelser.

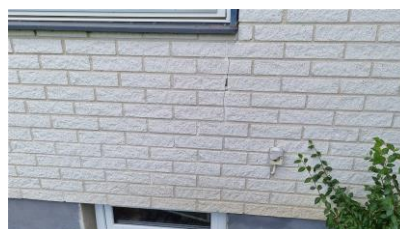
- Förekommer sprickor i tegelfasaden. Detta bedöms inte ha lett till bakomliggande skador och anses vara normalt för denna typ av tegelfasader.

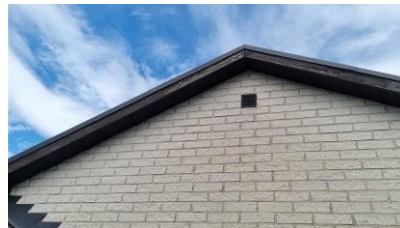
Vindskivor är i behov av målning/underhåll.

Vindskivor och träkonstruktioner där målningsbehov finns riskerar att få fukt- och rötskador på grund av sämre vattenavvisande förmåga. För att öka livslängden på fasadbeklädnaden rekommenderas målning och underhåll.

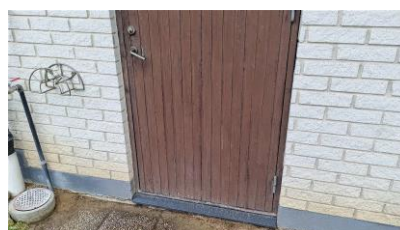
- Dörr är i behov av målning/underhåll.

Dörrar där målningsbehov finns riskerar att få fukt- och rötskador på grund av sämre vattenavvisande förmåga. För att öka livslängden på dörr rekommenderas målning och underhåll.

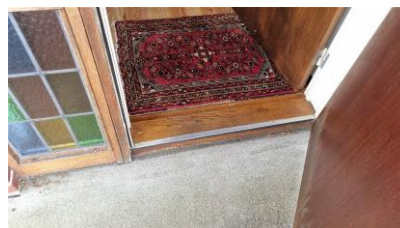
- Tröskelbleck saknas under dörr.

Avsaknad av tröskelbleck/tätning medför att det finns risk för att vatten kan rinna in och orsaka fuktskador på tröskel och/eller i kringliggande vägg och bjälklag.

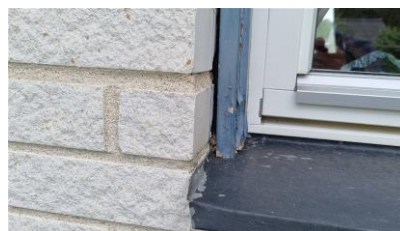
Det finns otätheter mellan fönster och yttervägg samt att fönsterbleck lutar fel.

Risk finns att vatten kan tränga in i väggen vilket i sin tur kan leda till fuktskador i väggkonstruktionen.

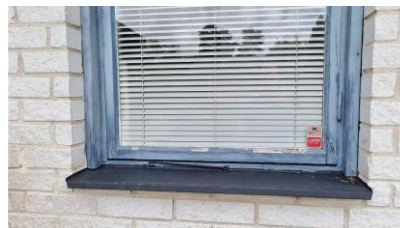
- Äldre fönster är i behov av målning/underhåll.

Fönsterbågar och fönsterkarmar där målningsbehov finns riskerar att få fukt- och rötskador på grund av sämre vattenavvisande förmåga. För att öka livslängden på fönster rekommenderas målning och underhåll.

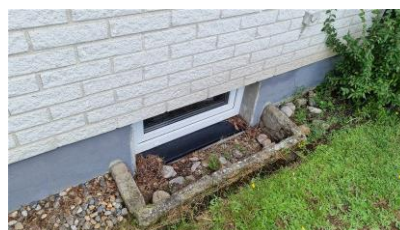
- Rekommenderas att ljusbrunnar rensas regelbundet för att undvika att löv/skräp samlas som kan orsaka att vatten/fukt tränger in i fönster och källaren med fuktrelaterade skador som följd.

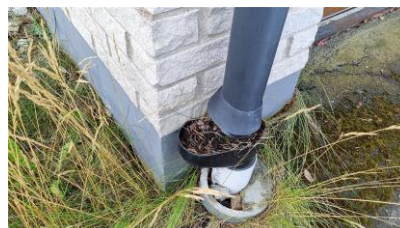
- Hängrännor/lövsilar är fulla med skräp.

Eftersom hängrännor/lövsilar är fulla med skräp kan vatten frysa och bilda en ispropp, risk finns då att rören svämmar över och det kan bli fuktskador på fasad och sockel. För att förebygga skador på fasad och sockel rekommenderas att man rensar ut löv/skräp.

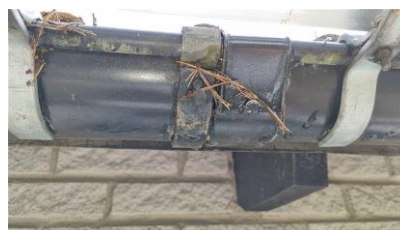
- Förekommer droppläckage i hängrännornas skarvar.

Detta kan innebära risk för fuktskador på fasad, sockel och i bakomliggande konstruktioner.

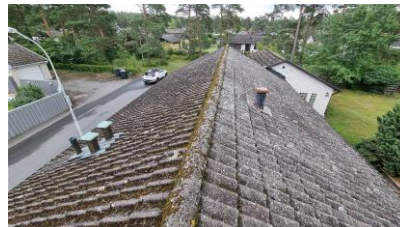
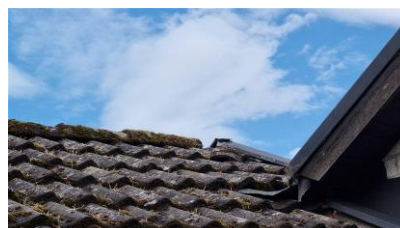
- Taket är äldre.
- Mosspåväxt på takpannorna.
- Nockpanna har lossnat samt otätheter mellan garagetak/hustak.

Takpannor, plåtdetaljer och underlagspapp har enligt vår bedömning en begränsad livslängd. Eftersom husets taktäckning är äldre har det ett minskat motstånd mot vatteninträngning. Detta i sin tur kan leda till fuktskador på träläkt och vidare ner i underliggande konstruktioner.

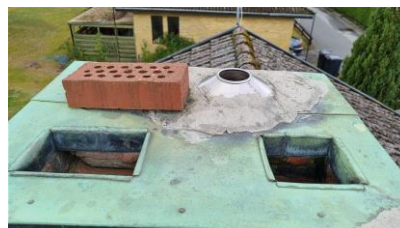
Skorstenen saknar väderskydd.

Väderskydd kan monteras för att skydda mot nederbörd som annars kan orsaka fuktskador och frostsprängning i skorstenen/ murstocken. Vi rekommenderar att du kontaktar en fackman för att ta reda på hur och om ett väderskydd ska monteras.

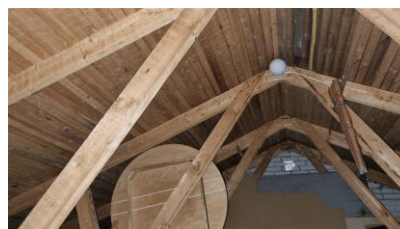
Vid kontroll av konstruktion på vinden har fuktvärden under kritisk fuktnivå för mikrobiell tillväxt uppmätts, dock finns mindre mängd mikrobiell påväxt på underlagstak. Fuktkvoten i underlagstak/takbjälkar uppmättes till cirka 9 %. Risk för mikrobiell tillväxt föreligger vid en fuktkvot över 17 %.

Den upptäckta mikrobiella påväxten på underlagstaket är ett tecken på att vinden har tillförts eller tillförs fukt inifrån bostaden.

För att komma tillrätta med detta kan fukttillförseln inifrån bostaden behöva minskas. Det kan göras genom att ventilationen i bostaden förbättras samt att eventuella otätheter i vindsbjälklaget (tak-/väggvinklar, taklucka med mera) tätas. Läs Anticimex faktablad om uppvärmda vindsutrymmen för tips och råd. Observera att besiktning av bostadens ventilationssystem inte har ingått i uppdraget.

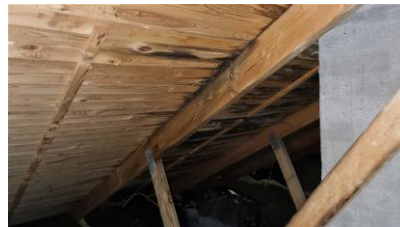
Vindsutrymmet har delvis besiktigats eftersom landgång enbart fanns på delar av vinden. Från dessa platser noterades äldre fuktfläckar på underlagstaket, se vidare under lämnade upplysningar angående tidigare inläckage. Noterades även att röret från expansionskärlet var bortkopplat från yttertaket, vilket också kan ha orsakat tidigare inläckage. Vid besiktningstillfället uppmättes torra fuktvärden. Observera även noteringarna för yttertaket, då det är äldre.

Det noterades även mikrobiell påväxt/missfärgningar på delar av underlagstaket. Detta kan bero på bristfällig ventilation i huset som orsakat ett fuktproblem på vindsutrymmet. Läs vidare under rubriken "Allmänt hela huset", angående ventilationen i huset.

Vi rekommenderar en kompletterande besiktning när landgång monterats längs med hela vinden.

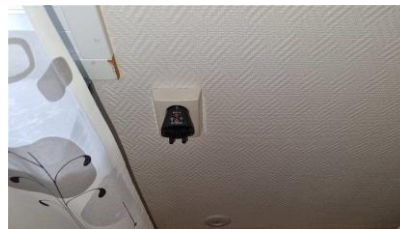
- Det saknas tilluftsventiler i sovrum/allrum samt mekaniska frånluftsfläktar i våtutrymmen.

Den generella rekommendationen enligt dagens normer är att minst halva luftvolymen i bostaden byts ut under en timme, detta för att minska fuktbelastningen på husets konstruktioner samt för att öka förutsättningarna för en sund inomhusmiljö.

Det så kallade självdraget behöver ofta förstärkas i äldre hus då värmekällor som ved/olja/pellets pannor blir mer och mer ovanliga. Ett typiskt sätt att förstärka självdraget är att installera våtrumsfläktar (typ Paxfläkt) och friskluftsventiler. Observera att detta är typiska åtgärder, för att säkerställa en fullgod ventilation enligt dagens normer rekommenderar vi kontakt med ventilationsfackman för lämpliga åtgärdsförslag. Observera att ventilationssystemet inte omfattas av besiktningen.

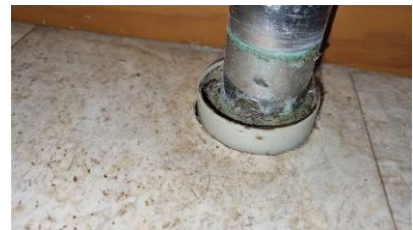
Plastmattan är inte tät mot avloppsröret.

Risk finns att vatten kan tränga ner i omkringliggande konstruktioner med fuktskador som följd. Risken bedöms dock som mindre eftersom man vanligtvis inte vattenbegjuter golvet i detta utrymme.

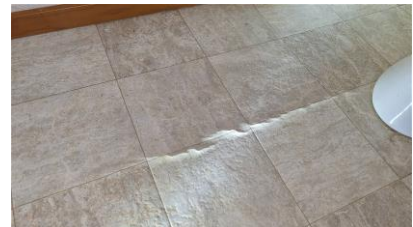
Plastmatta har rest sig en aning.

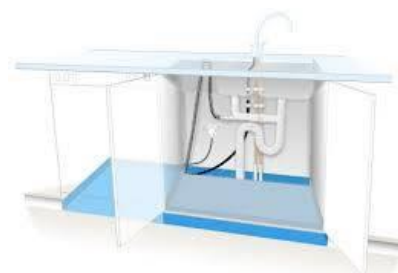
Fuktskydd i plast saknas i diskbänkskåp samt under kyl/frys.

Utan fuktskydd är det svårt att upptäcka läckage från rörledningar. Vatten kan då tränga in i omkringliggande konstruktioner och orsaka fuktskador. För att upptäcka eventuella läckage, installera ett fuktskydd. Rekommenderar även att avloppslangen från diskmaskinen fästs upp i undersida bänkskiva enligt gällande monteringsanvisning.

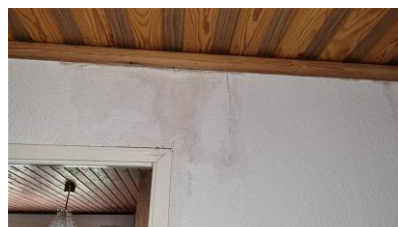
Äldre fuktfläck/spricka. Läs vidare under lämnade upplysningar gällande inläckage via skorstenen. Vid besiktningstillfället uppmättes torra fuktvärden.

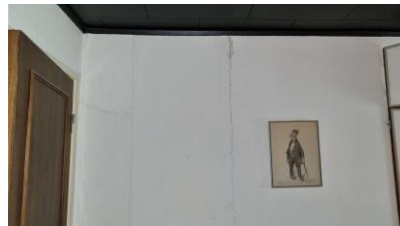
En spricka i skarven mellan murstocken och gipsväggen.

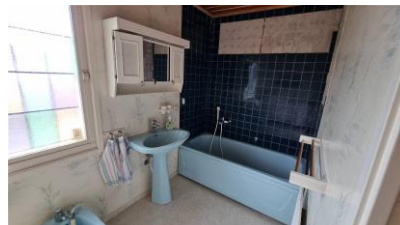
Utrymmet är äldre och har passerat tiden för sin tekniska livslängd.

Renovering av utrymmet rekommenderas. Kontakta en behörig våtrumsentreprenör för en renovering. I samband med renoveringen bör omkringliggande konstruktioner kontrolleras för att upptäcka eventuella följdskador.

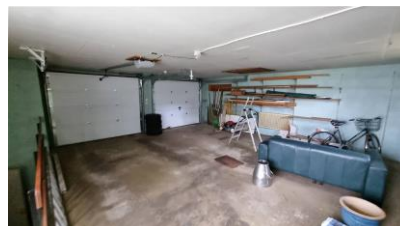
Vid inträde in till garaget upplevdes en bränslelukt. Detta kommer troligtvis från den bränsledrivna gräsklipparen.

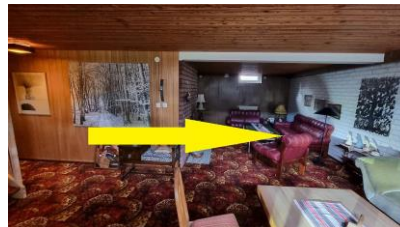
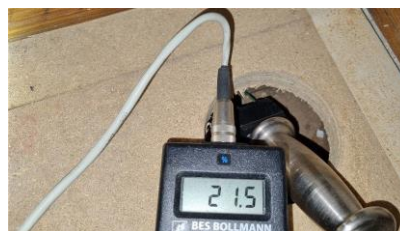
Vid kontroll av konstruktion i den uppreglade golvkonstruktionen uppmättes fuktvärden över kritisk nivå för mikrobiell tillväxt och avvikande lukt upplevdes från provhålet. Fuktkvoten i regeln uppmättes till 21,5 %. Risk för mikrobiell tillväxt föreligger vid en fuktkvot över 17 %. Risk finns att denna avvikande lukt kan sprida sig vidare till boendemiljön.

Grundläggningen består av en betongplatta på mark utan underliggande isolering och med ett uppreglat isolerat golv dikt an betongen. Denna konstruktion får ofta skador på grund av naturlig fuktvandring.

Vi rekommenderar en fördjupad undersökning för att bedöma orsak och omfattning till de förhöjda fuktvärden samt till den avvikande lukten. Det är viktigt att tänka på att denna rekommendation om fördjupad undersökning gäller hela uppreglade golvkonstruktionen.

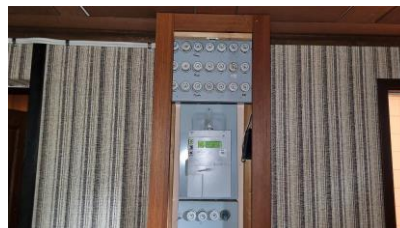
Gruppförteckning över elcentralen saknas samt enstaka skyddsglas till säkringshuvarna.

"Gruppförteckning" är en lista som ska vara placerad vid elcentralen. Den visar vilka säkringar som är anslutna till vilka armaturer, vägguttag och apparater. Den är också till för att underlätta vid felsökning och elarbeten. Kontakta en elektriker för att upprätta en gruppförteckning som placeras i närheten av elcentralen.

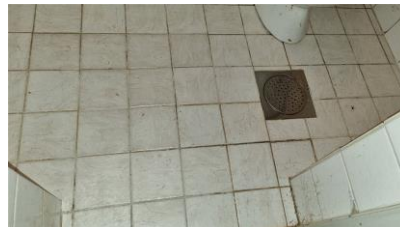
Det finns sprickor och bomljud i klinkerplattor.

Felet som uppstått är att vidhäftningen mellan klinker och underlag har upphört. Sk "bom/ bomljud".

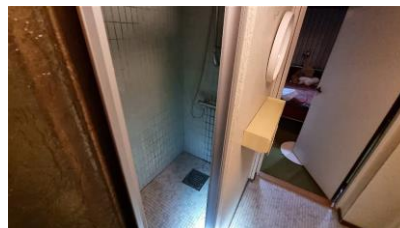
Risk finns att kakel/klinker kan lossna vid regelbunden fuktbelastning. Risken för följdskador på omkringliggande konstruktioner bedöms som mindre då konstruktionerna i utrymmet är av betong. Rekommenderas dock att man monterar en duschkabin om utrymmet regelbundet ska vattenbegjutas samt att man installerar en mekanisk frånluftsfläkt.

Vid framtida renovering rekommenderas att man uppfyller dagens bransch standard och regler för våtutrymmen samt att golvbrunnen ska bytas ut.

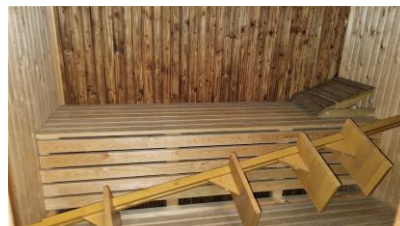
- Läs vidare under rubriken "Allmänt hela källaren", angående riskerna med organiskt material i källaren.
