# Besiktningsprotokoll

Försäkringsbesiktning för Anticimex Säljarförsäkrat

| Fastighetsbeteckning:<br>Yngsjö 13:97 | |
| Fastighetsadress:<br>Sandnejlikegränd 8 | |

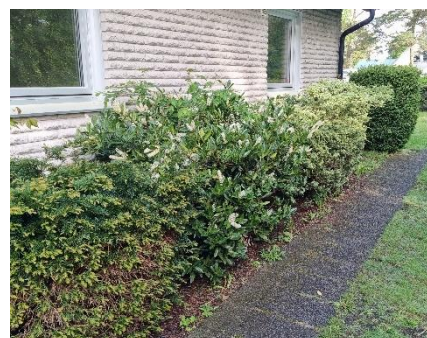
#### Utvändigt / Markförhållanden

Det finns rikligt med växter invid fasad och grund. Detta medför en ökad fuktbelastning på grunden/fasaden, fasaden får då svårt att torka ut. Rekommenderar att man tar bort alla växter och har fritt runt huset

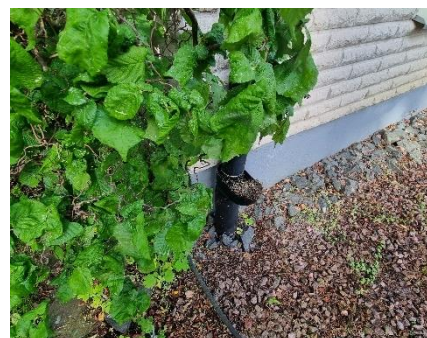
#### Utvändigt / Hängrännor / Stuprör

Hängrännor och lövsilar igensatta av skräp. Rensa. Risken med detta är att vatten rinner över in mot grund och fasad. Onödig fuktbelastning

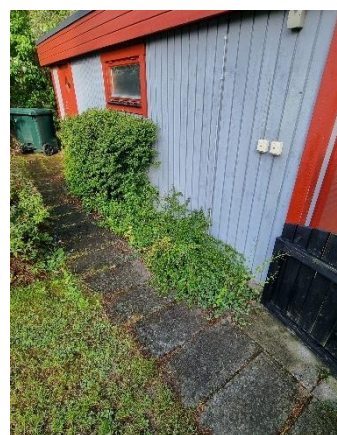
### Garage

Här är det också ett låglutande tak som är fullt med barr och hänggränsor och stuprör är igensatta. Rensa. Växter invid fasad bör tas bort. Se även under rubrik Utvändigt/markförhållande

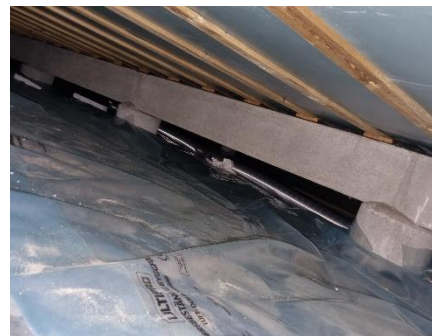
### Krypgrund

I krypgrunden finns en avfuktare monterad. Syftet med denna är att skapa ett torrt klimat och ett undertryck för att förhindra att lukt kommer upp i bostaden. Denna anläggning har monterats för att det var problem med för hög fuktighet i grunden och lukt i bostaden.. Bärkärl och bjälkar är träskyddsbehandlade och när dessa blir fuktiga så avger de en kemisk lukt. Fukthalten i grunden är under kontroll och torra värden uppmättes. En fuktkvot på 12% uppmättes i syll/bjälkar. Dock finns lukt kvar som man känner vid utblåset från avfuktaren. Det finns även luktsmitta kvar i bostaden. Huset är tömt på möbler och annat så lukt sitter bland annat i ytskikt. En möjlig lösning är att man börjar med att fogga huset för att se om det hjälper. Om inte så får man gå vidare med håltagningar i väggar invändigt för att kontrollera omfattning. Tag kontakt med saneringsfirma för lämplig åtgärd.

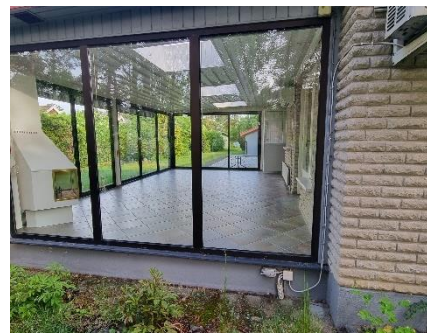
### Uterum med golvvärme

Hur detta utrymme är grundlagt gick ej att fastställa. Kan vara en kryppgrund under som inte går att inspektera. Inga tecken på skador kunde ses och fuktindikering i golv visade på torra värden. Vill man undersöka grundläggningen får håltagning ske. Det är klinker på golvet och golvvärme så det får ske utifrån om möjligt-

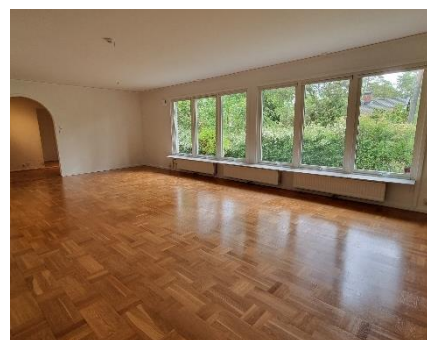
### Vardagsrum

Inget att notera.

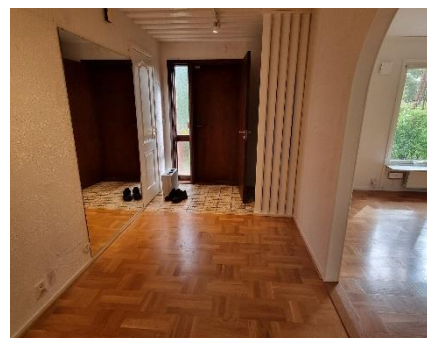
### Hall

Inget att notera.

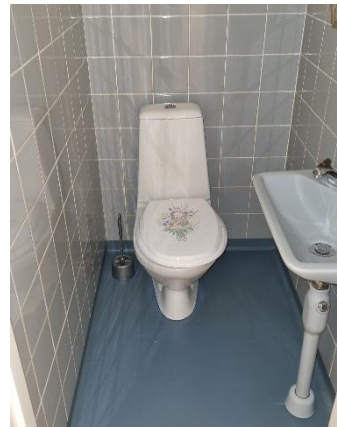
### Wc

Inget att notera.

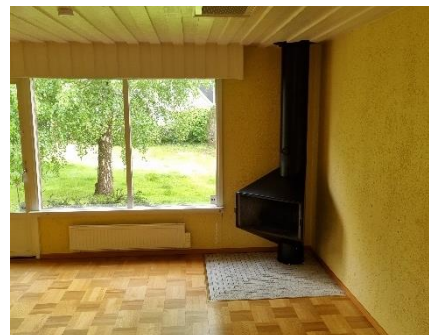
### Allrum

Här är det också elradiatorer. Klinker framför kaminen är löslagda. Man har inte eldat i spisen, ta kontakt med sotare om den ska tas i bruk.

Här finns 2 stycken äldre 2 glas isolerfönster, Risken med äldre isolerglas är att de kan bli missfärgade mellan rutorna. Den gamla oljetanken står bakom väggen där det är en lucka..

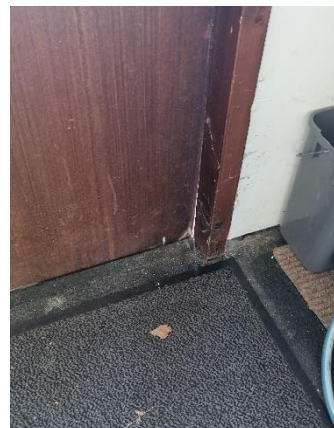
### Pannrum

Gammal otät dörr och det gamla sopskåpet har ventil i dörren. Detta medför att det blir kallt i utrymmet. Byt dörr och isolera plåtdörren till sopskåpet..

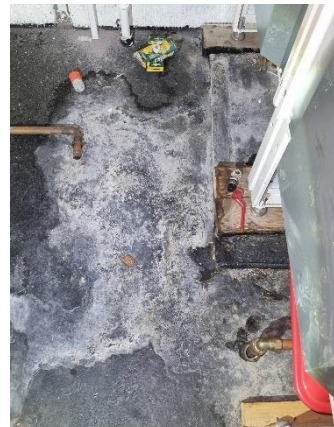
### Pannrum

Man ser att det runnit vatten på golvet (kalkutfällningar).  
Håll koll på detta och kontakte eventuellt en rörmockare.

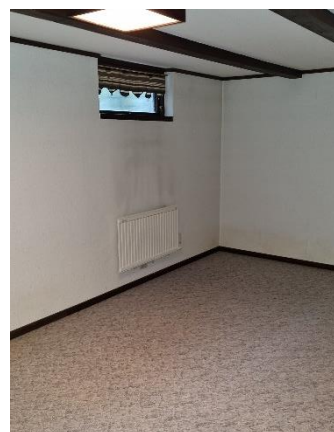
### Källare stora rummet

Här ligger det en heltäckningsmatta på golvet och väggar är tapetserade. Fotlister dikt mot yttervägg. Verkar fungera rätt bra då fuktindikering i väggar visade på låga värden. Vid en eventuell framtida renovering så välj ej täta eller organiska material i kontakt med väggar eller golv då det naturligt finns en viss förhöjd fukt i denna konstruktion

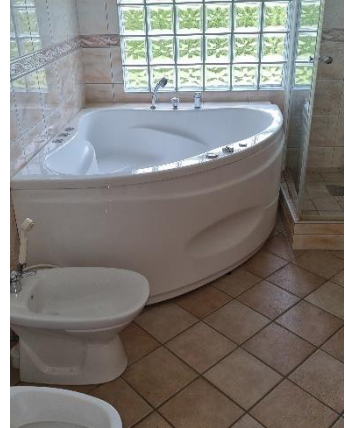
### Badrum/dusch/wc

Duschörnet är uppbyggt och avlopp går i bjälklaget troligen påkopplat till golvbrunn under badkar. Okänt varför man valt denna lösning. Golvbrunn och fuktindikering i dusch ok. Golvbrunnen under badkar ej besiktigad .

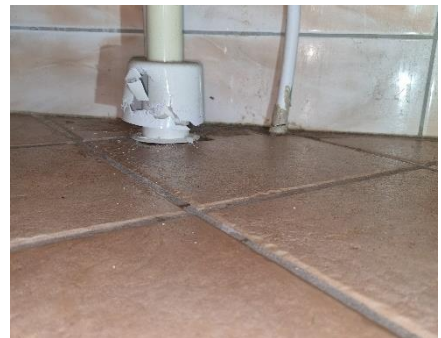
### Badrum/dusch/wc

Rör i golv är numera ej tillåtet i ett våtutrymme. Vid en framtida renovering så kolla upp vilka regler som gäller då. Bubbelpadet är ej inkopplat. Elkablar är avklippta. Låt en elektriker fixa detta...

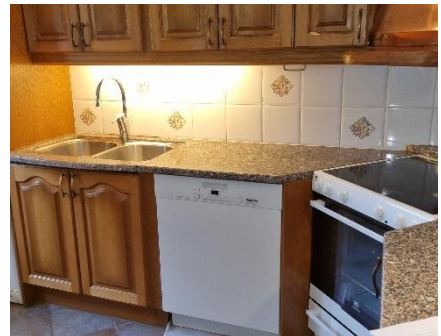
### Kök

Droppskydd under kyl finns ej, Bra att ha för att i ett tidigt skede upptäcka ett eventuellt läckage. Diskmaskinsslangen ska vara förankrad i avlastningsbygel
