# Besiktningsprotokoll

Försäkringsbesiktning för Anticimex Säljarförsäkrat

| Fastighetsadress:<br>Södra Piggagatan 33 | |

| Besiktningsdatum:<br>2025-09-15 | Protokollnummer:<br>69235260 |

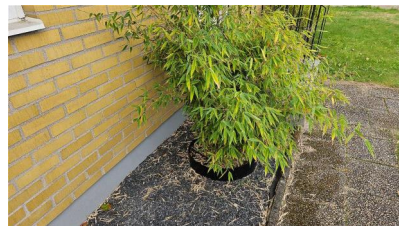
- Växter finns i anslutning till byggnaden. Området närmast huset rekommenderas att vara fritt från växtlighet.

- Marken lutar bitvis in mot huset. Detta kan innebära en ökad fuktbelastning mot grunden. Om möjligt bör lutningen justeras för fall bort från husgrunden.

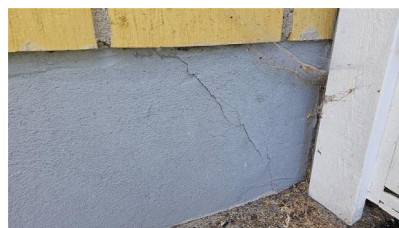
- Sprickor finns i sockel. Dessa bedöms inte ha lett till bakomliggande skador. Vi rekommenderar att sprickorna lagas. Kontakta gärna en fackman som kan hjälpa till med lämplig åtgärd.

- Sockelventil mot öst är intryckt rekommenderar att ventilen justeras.

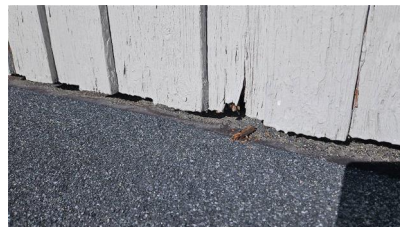
Fasadpanelen är i behov av underhåll då torrspäckor noterades främst mot öst/syd samt bör rötskadade panelbrädor bytas ut. Fasadbeklädnad och träkonstruktioner där målningsbehov finns riskerar att få fukt- och rötskador på grund av sämre vattenavvisande förmåga. För att öka livslängden på fasadbeklädnaden rekommenderas underhåll. I samband med ommålning rekommenderas att de rötskadade panelbrädorna byts ut.

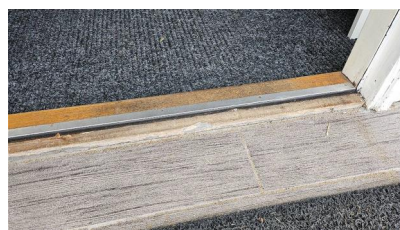
- Tröskelbleck saknas under entrédörren. Avsaknad av tröskelbleck medför risk att vatten kan rinna in och orsaka fuktskador på tröskel/ kringliggande vägg och bjälklag. Då bostaden har ett bra takutsprång bedöms risken för skada som mindre.
- Entrédörrens nederkant är i behov av bättringsmålning.

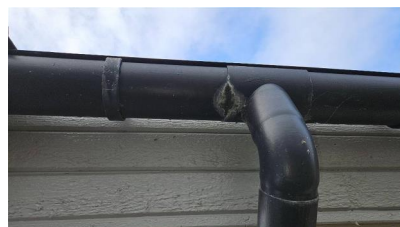
Spår av läckage har noterats vid skarvarna på hängränorna. Droppläckeage från dessa kan medföra en ökad fuktbelastning på underliggande konstruktioner. Det rekommenderas att skarvarna tätas.

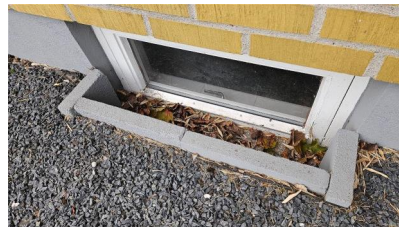
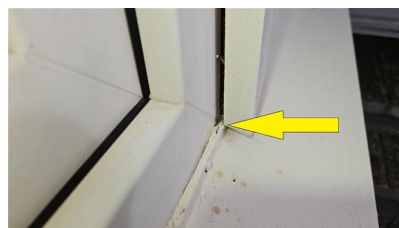
- Källarens isolerglas är äldre och några rutor är immiga i glasen, fönsterbågar/karm har ett underhållsbehov samt är några av fönsterna tröga att öppna/stänga. Vi rekommenderar att underhåll utförs av källarfönstren.

- Ljuskåddar finns vid källarfönstren. Viktigt att dessa rensas regelbundet från löv och skräp för att undvika stående vatten som kan orsaka fuktpåverkan på karmar och fönsterbågar.

- Mindre glipor noterades mellan fönsterbleck och tegelfasad. Vi rekommenderar att dessa tätas för att minska risken för att fukt tränger in i konstruktionen. Risken bedöms dock som mindre.

- Fönsterblecken är skruvade i PVC-fönsterkarmen eftersom det saknas spår. Det är viktigt att man regelbundet kontrollerar tätningen mellan plåt och karm och kompletterar med ny vid behov.

Glasblock i allrummet i källaren har spricka. Bedöms inte lett till några följdskador.

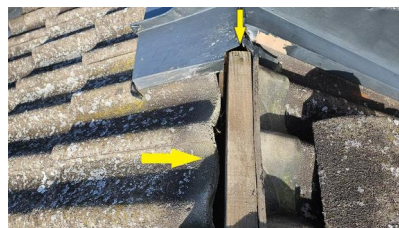
- Yttertaket är äldre. Takpannor och plåtdetaljer har enligt vår bedömning en begränsad livslängd. Eftersom husets taktäckning är äldre har det ett minskat motstånd mot vatteninträngning. Detta i sin tur kan leda till fuktskador på träläkt och vidare ner i underliggande konstruktioner.

- Anslutningen mellannockpanna och skorstenen är bristfällig samt noterades att nocktätning saknas på mindre del mot bostadens baksida. Läs vidare under punkten Utvändigt-vind angående förhöjda fuktvärden runt skorstenen i undertaket.

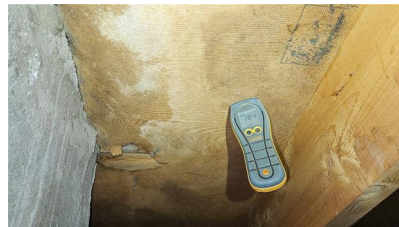
- Underlagstaket består av träfiberskivor, fuktfläckar förekommer och förhöjda fuktvärden uppmättes i fläck runt murstocken. Eftersom underlagstaket består av träfiberskivor utan yttre täckning av papp under takbeklädnaden, finns risk vid ogynnsam väderlek att regnvatten/snö tränger in i skivskarvar med läckage på vindsutrymmet som följd. Fuktkvoten runt murstocken uppmättes till 18,4. Risk för mikrobiell påväxt sker när fuktkvoten överstiger 17%. Vi rekommenderar att takfackman kontaktas som kan hjälper med lämplig åtgärd.

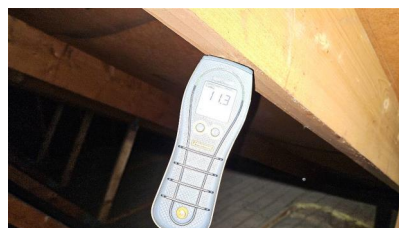
- Fuktkvoten i övrig takkonstruktion uppmättes till 11,3%.

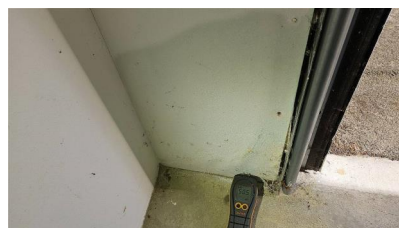
- Förhöjda fuktvärden uppmättes i väggarna samt innertaket. Vi rekommenderar att fackman kontaktas för vidare kontroll åtgärd. I samband med åtgärd är det viktigt att kringliggande konstruktioner kontrolleras för eventuella följdskador. Fuktkvoten uppmättes till över 28%. Takläckaget har troligtvis uppstått då takbrunnen var igensatt. Denna notering om vidare undersökning gäller för hela garaget/förrådet.

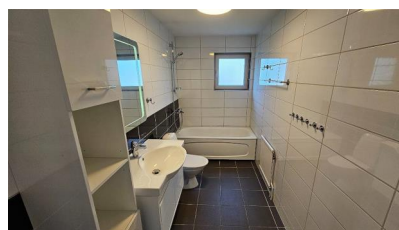
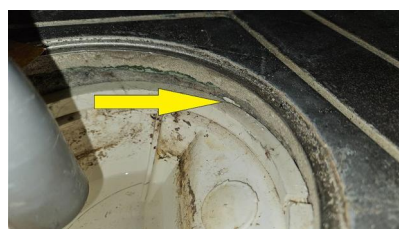
- Rör genomföring finns i golv. Rör genomföringar i golv medför en ökad risk för att vatten tränger ner i omkringliggande konstruktioner och orsakar fuktskador.

- Golvbrunnen är inte utbytt i samband med renovering samt noterades att klämringen är lös och tätskiktet är skadat vid golvbrunns anslutningen.

- Fönster är olämpligt placerat. För att minska risken för fuktskador på fönster och väggkonstruktion rekommenderas att man skyddar fönstret mot vattenbegjutning med exempelvis ett draperi.

- Golvfallet i badrummet är bristfälligt och lokala bakfall förekommer. Risk finns att vatten kan ansamlas på golvet lågpunkter och orsaka missfärgning/kalkfläckar.

Ovanstående noteringar är frånsteg från gällande branschregler och kan leda till minskad/utebliven skadeersättning från ert försäkringsbolag om skada uppstår orsakat av frånsteget.

Vattenrörens genomföring i väggen är ej korrekt bockade (rören är ihoptryckta). Inga tecken på läckage/ bristande funktion noterades vid besiktningen. Viktigt att man regelbundet kompletterar tätningen runt rören.

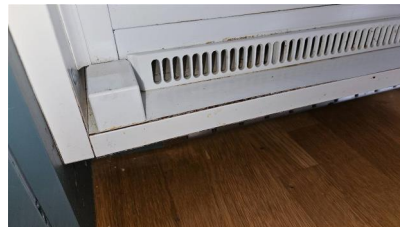
Formförändring i skåp/ täckskiva till kyl/ frys. Vid besiktningen indikerades torra fuktvärden. Vi rekommenderar att fuktskydd monteras under kylan för att enklare upptäcka ett eventuellt läckage.

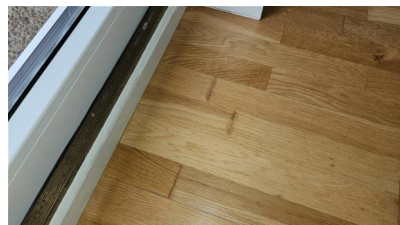
Fuktfläckar i golvet intill altandörren. Torra fuktvärden indikerades vid besiktningen och fläckarna bedöms ha uppkommit då man ställt blöta skor innanför dörren.

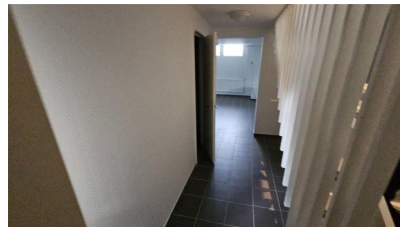
- I en källare av denna typ finns det alltid en naturlig fuktpåverkan utifrån mot källarens golv samt ytterväggar. Det utvändiga fuktskyddet är äldre och kan ha en nedsatt funktion pga. dess ålder. Det är inte alltid det viktigaste att omdränna en källare av denna typ om man inte upplever stora problem med fuktgenomslag på ytterväggarna. Utan det som är viktigt att tänka på är att undvika organiskt/täta material (trähyllor, trösklar, trägolv, tapeter, linoleum/plastgolv, täta vägg/golvfärger, trälistor m.m) mot källarens ytterväggar samt golv då dessa ytor har en naturlig fuktpåverkan utifrån som kan leda till att avvikande lukt uppstår som kan sprida sig vidare till boendemiljön. Det är också viktigt att källaren hålls uppvärmd och eventuellt kan en avfuktare användas för att förbättra klimatet i källaren. De ytskikt som lämpar sig i en källare av denna typ är puts på ytterväggar som målas med lämplig färg (exempelvis silikat) och på golven är det bra om man har rent betonggolv alternativt målat med rätt typ av färg eller beläggning med klinker.

- Flertalet av källarväggarna har beklänts med glasfiberväv. Risk finns att fukt från källarytterväggarna inte kan ventileras ut utan fastnar bakom väven vilket kan leda till tapet/putssläpp. Denna notering gäller för hela källaren och kommer inte nämnas vidare för respektive utrymme.

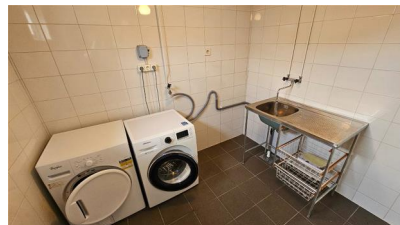
- Golvbrunnen är placerad för nära vägg och klämring finns inte. Det finns risk att tätskiktet inte har kunnat anslutas på rätt sätt, vilket kan leda till fuktskador. Då omgivande konstruktioner är oorganiska och att golvet i denna typ av utrymme sällan vattenbegjuts bedöms risken för skada som mindre.

- Golvfallet i utrymmet är bristfälligt. Läs vidare under punkten Entréplan-Badrum.

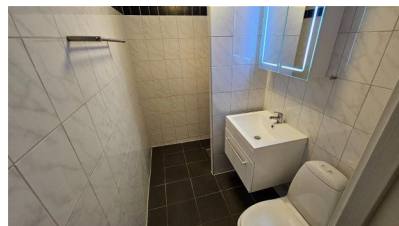
- Tätskikt är felmonterat i golvbrunnen och sticker ut under klämringen. När tätskikt är felmonterat i golvbrunnen innebär det risk för fuktskador. Vatten kan tränga ner i omkringliggande konstruktioner med fuktrelaterade skador som följd.

- Rörgegnomföring (vattenrör) i duschzon. Då väggen är oorganisk och inga otätheter runt röret noterades bedöms risken för skada som mindre.

- Golvfallet i utrymmet är bristfälligt. Läs vidare under punkten Entréplan-Badrum.

Klinker har släppt från underlaget ("Bom"). Låter ihålligt när man knackar på plattan.

Felet som uppstått är att vidhäftningen mellan klinker och underlag har upphört. Sk "bom/ bomljud". Detta kan medföra ökad risk att plattan sprickor om man tappar något tungt på den.

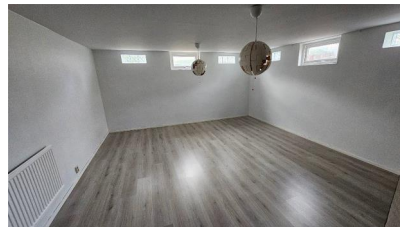
Golvkonstruktionen i utrymmet är uppbyggd enligt följande: Betongplatta på mark, asfboardskiva, laminatgolv. Risken med denna konstruktion är att tillskjutande fukt från betongplattan kan påverka undersida golvet/asfboardskivan och leda till skador samt avvikande lukt som kan spridas i utrymmet. Från golvkonstruktionen upplevdes förväntad lukt av asfboardskivan. Om lukt upplevs i utrymmet bör golvet rivas ur och ersättas med ett fukttåligt golv likt övriga källaren.
