# Besiktningsprotokoll

Försäkringsbesiktning för Anticimex Säljarförsäkrat

| Fastighetsadress:<br>Glaspärlevägen 1 | |

| Besiktningsdatum:<br>2026-08-17 | Protokollnummer:<br>69835345 |

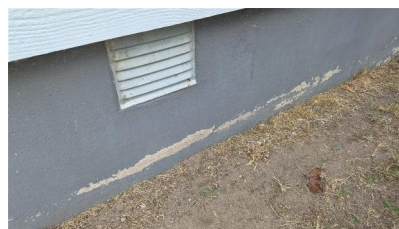
Mindre sprickor och färg/putssläpp finns i sockel. Dessa bedöms inte ha lett till bakomliggande skador och är vanligt förekommande. Vi rekommenderar att lös färg/puts skrapas ner innan underhåll påbörjas.

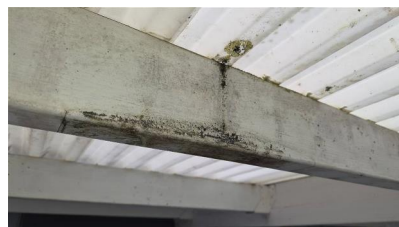
- Mindre otätheter noterades i altantaket. Rekommenderar att skadade eller otäta delar av taket repareras eller byts. Kontakta gärna en fackman som kan hjälpa er med åtgärd.

- Räcke/ vindskydd till altanen är bristfälligt och lutar. Vi rekommenderar att räcket justeras alternativt byts ut.

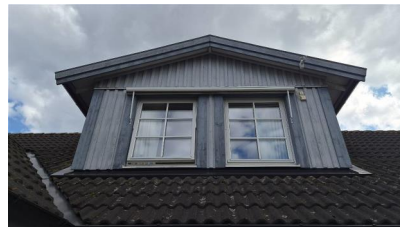
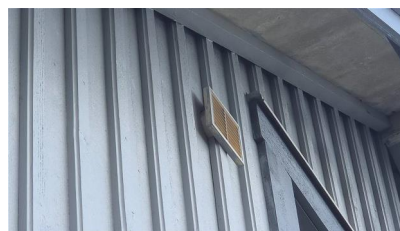
- Fasadpanelen på takkupan är i behov av målning/ underhåll. För att bibehålla ett bra väderskydd och förlänga fasadbeklädnadens livslängd rekommenderas att målning utförs.

- Rötskador noterades på snickeridetalljer vid den södra gavelspetsen samt i verandaräcket. Även enstaka brädor i verandagolvet är i behov av byte. Rekommenderar att de skadade delarna byts ut.

- Utgaller till tilluftsventilerna på övre plan vid gavelspetsarna är inte korrekt anslutna mot fasaden. Rekommenderar att lockläkten kapas för en bättre anslutning.

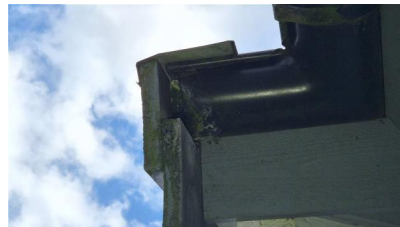
Spår efter läckage på ändlock till hängränna mot öst. Vi rekommenderar att tätning utförs då vatten droppar ner på underliggande vindskiva vilket på sikt kommer leda till rötskador.

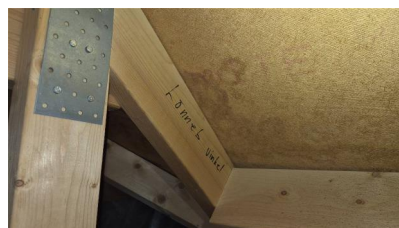
Underlagstaket består av träfiberskivor. Vid besiktningen noterades några fuktfläckar i skivorna. Eftersom träfiberskivorna saknar täckande underlagspapp finns en risk att regn eller snö vid ogynnsamma väderförhållanden kan tränga in under takpannorna och orsaka fuktfläckar i underlagstaket. Vid besiktningstillfället uppmättes torra fuktvärden i fläckarna.

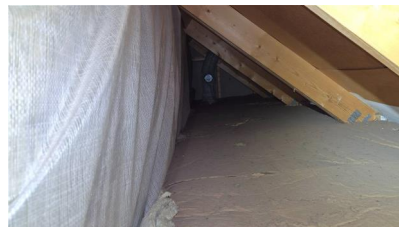
- Normal lukt upplevdes i utrymmena och torra fuktvärden uppmättes. Fuktkvoten i samtliga utrymmen uppmättes till under 7,9%.
- Enstaka fukttrosor observerades från luckorna. I de fläckar som gick att nå från luckan uppmättes torra fuktvärden.

Vi rekommenderar en kompletterande besiktning när landgångar monterats.

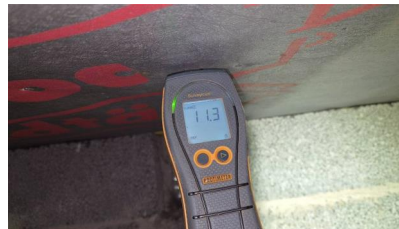
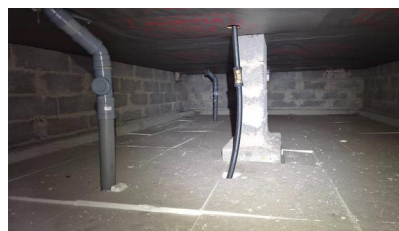
Vid kontroll av krypgrunden uppmättes fuktvärden under kritisk nivå för mikrobiell tillväxt och ingen avvikande lukt upplevdes. Fuktkvoten uppmättes till 11,3 %. Risk för mikrobiell påväxt sker när fuktkvoten överstiger 17%.

Krypgrunder betraktas generellt som riskkonstruktioner eftersom fuktförhållandena kan variera över året. Ofta är fuktigheten i grunden som högst under sommarhalvåret och lägre under vinterhalvåret. Under perioder med hög luftfuktighet kan detta leda till mikrobiell påväxt och lukt. Som ny ägare rekommenderas därför regelbunden kontroll av krypgrunden för att tidigt upptäcka eventuella problem.

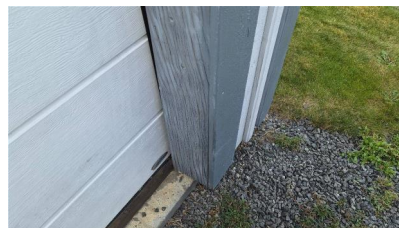
- Marken lutar bitvis in mot garage grunden. Om möjligt bör marklutningen justeras.
- Fasadpanelen är i behov av målning/ underhåll. Fastighetsägaren uppger att detta kommer åtgärdas innan bostaden säljs.
- Dörrsalning på högersidan om garagedörren har släppt. Rekommenderar att salning återmonteras för en tät anslutning. Vid åtgärd bör även salning på höger sida om garageporten bytas ut då den är torrsprucken.
- Garagedörrens faner har släppt i nederkant. Rekommenderar att dörren lagas eller på sikt byts ut.

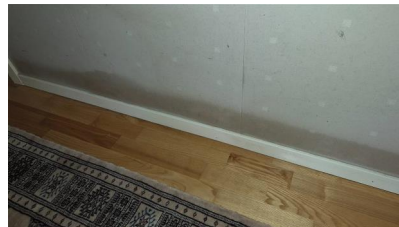
- I nederkant av väggen noterades missfärgningar. Enligt uppgift har dessa uppkommit till följd av att en hund haft sin sovplats intill väggen. Vid besiktningen uppmättes torra fuktvärden. Samma typ av missfärgning förekommer på några ställen till i bostaden.

- Under några tilluftsventiler finns mindre fuktfläckar/ missfärgning. Vid besiktningen uppmättes torra fuktvärden. Missfärgningarna bedöms sannolikt ha uppkommit till följd av kondensbildning i ventilerna, vilket kan förekomma vid snabba väderomslag eller om filterna periodvis varit igensatta på grund av bristande rengöring.

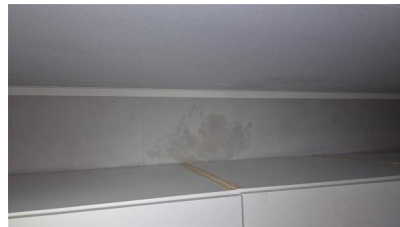
Missfärgning på väggen ovan garderoben. Vid besiktningen uppmättes torra fuktvården. Missfärgningen bedöms sannolikt ha uppkommit till följd av att lösöre legat eller varit placerat mot väggen.

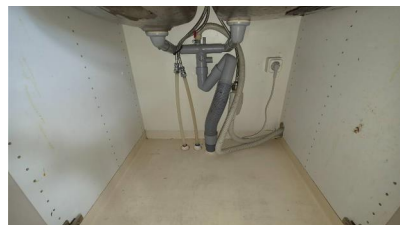
Fuktskydd saknas under kyl/frys. Utan fuktskydd är det svårt att upptäcka läckage. Vatten kan då tränga in i omkringliggande konstruktioner och orsaka fuktskador. För att upptäcka eventuella läckage, installera ett fuktskydd. Vi rekommenderar också att avloppsslangen från diskmaskinen förankras i upphängningsbygel.

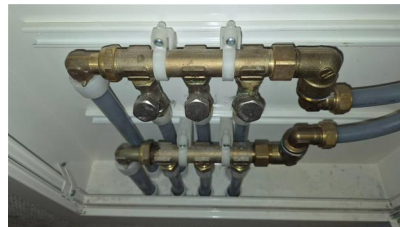
- Tvättstugan har äldre yt-/tätskikt. Eftersom funktionen, som innebär att ytskiktet/tätskiktet ska vara vattentätt, kan vara nedsatt finns en ökad risk att vatten tränger igenom ytskiktet/tätskiktet med vattenskador som följd. Då golvet i utrymmet sällan vattenbegjuts bedöms risken för skada som mindre.

- Avrinning (skvallerrör) från fördelarcentralen saknas. Vi rekommenderar att vattenlarm monteras i utrymmet för att snabbt upptäcka ett eventuellt läckage.
