# Besiktningsprotokoll

Försäkringsbesiktning för Anticimex Säljarförsäkrat

| Fastighetsadress:<br>Stubbagatan 22a | |

| Besiktningsdatum:<br>2025-11-12 | Protokollnummer:<br>69352625 |

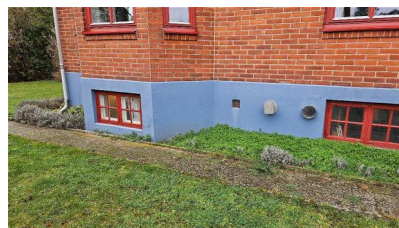
Mindre växtlighet finns mot grundmuren.

Rekommenderas att man undviker växtlighet mot grundmuren då detta ökar fuktbelastningen.

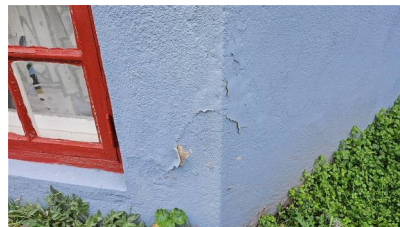
Putssläpp på framsidan av huset.

Detta bedöms inte ha lett till bakomliggande skador.

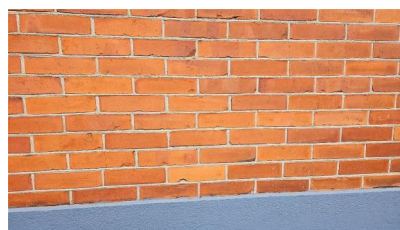
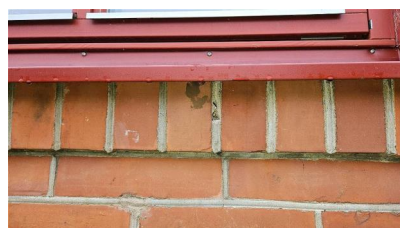
Frostsprägning samt mindre fogsläpp förekommer i tegelfasaden.

Detta är inget ovanligt och bedöms inte ha lett till bakomliggande skador.

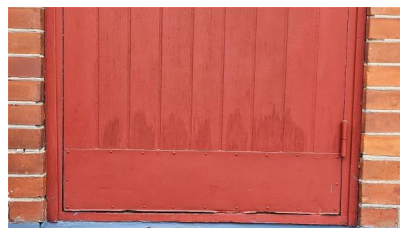
Ytterdörrar och balkondörr är i behov av målning/underhåll.

Dörrar där målningsbehov finns riskerar att få fukt- och rötskador på grund av sämre vattenavvisande förmåga. För att öka livslängden på dörr rekommenderas målning och underhåll.

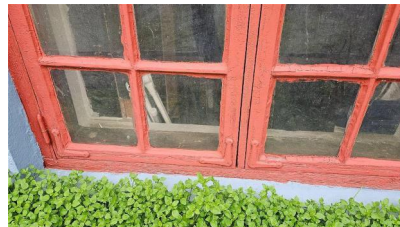
Enstaka äldre källarfönster samt äldre fönstret i köket är i behov av målning/underhåll.

Fönsterbågar och fönsterkarmar där målningsbehov finns riskerar att få fukt- och rötskador på grund av sämre vattenavvisande förmåga. För att öka livslängden på fönster rekommenderas målning och underhåll.

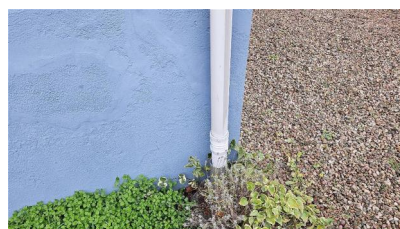
Lövsilar finns inte.

När det saknas lövsilar så finns det risk att det blir stopp i dagvattenledningen.

För att hindra stopp i dagvattenledningar rekommenderas komplettering av lövsilar. Rekommenderas även att hängrännor regelbundet rensas från mossor/skräp, för att förhindra översvämning.

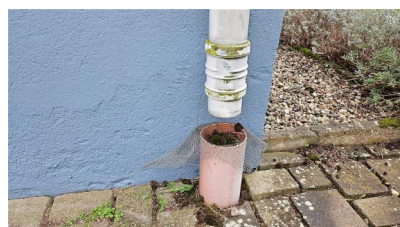
- Ej anslutet stuprör, ner mot ledningen från marken.

Rekommenderas att dessa ansluts för att förhindra ökat fuktpåslag mot grunden.

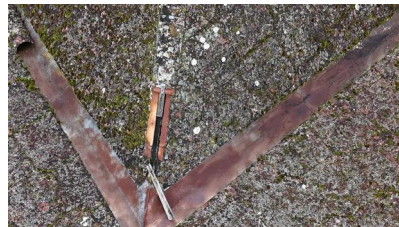
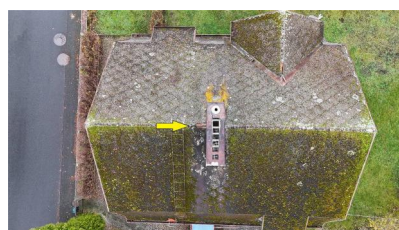
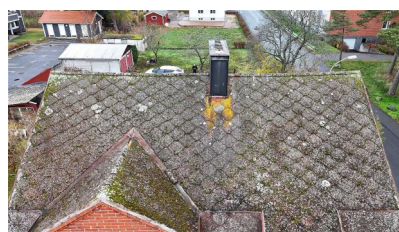
Yttertaket besiktigades från marken samt med drönare då godkänd takstege fanns vid besiktningen. Följande noteringar gjordes:

- Taket är äldre, uppnått teknisk livslängd.
- Mossa finns på taket, framförallt på norrsidan.
- Otätheter förekommer, då delar avnocken lossnat på ena takkupan samt vid skorstenen.

Observera att eternitplattorna innehåller asbest, vilket kräver särskilda åtgärder vid t.ex rivning.

Eftersom taket har uppnått teknisk livslängd samt pga. noteringarna som gjorts för tak och vind innebär det att det är dags för en renovering. Rekommenderas att takfackman kontaktas för att hjälpa er med en takrenovering. I samband med detta bör omkringliggande konstruktioner kontrolleras för eventuella följdskador.

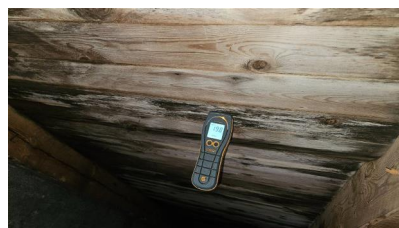
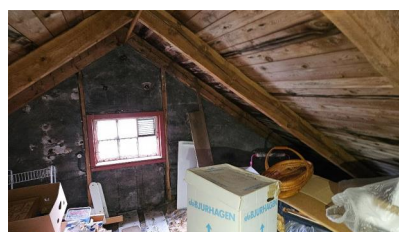
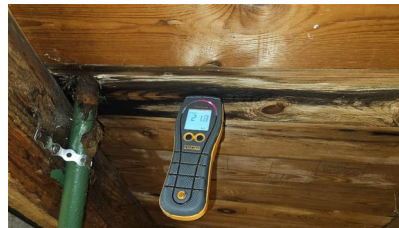
Vid kontroll av konstruktion på vinden noterades mikrobiell påväxt samt att förhöjda fuktvärden uppmättes i underlagstaket. Fuktkvoten i underlagstaket uppmättes till mellan 19-21 %. Risk för mikrobiell tillväxt föreligger vid en fuktkvot över 17 %.

Den upptäckta mikrobiella påväxten på underlagstaket är ett tecken på att vinden har tillförts eller tillförs fukt inifrån bostaden. Observera att besiktning av bostadens ventilationssystem inte har ingått i uppdraget. Detta kan även leda till avvikande lukt, vilket även upplevdes på vinden. För att komma tillrätta med detta kan fukttillförseln inifrån bostaden behöva minskas. Det kan göras genom att ventilationen i bostaden förbättras samt att eventuella otätheter i vindsbjälklaget (tak-/väggvinklar, taklucka med mera) tätas. Läs Anticimex faktablad om ouppvärmda vindsutrymmen för tips och råd.

Runt ett äldre rör från tidigare expansionskärl noterades en fuktfläck, då råspontsbrädan runt röret var fuktig och fuktvärden runt 21 % uppmättes.

Rekommenderas en fördjupad undersökning för att ta reda på orsak och omfattning till de förhöjda fuktvärdena och den avvikande lukten.

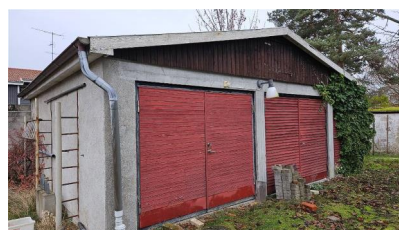
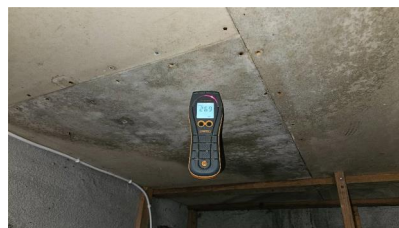
Garaget har ett renoveringsbehov.

- Taket är äldre och otätt och det noterades en större fuktfläck i innertaket, med förhöjda fuktvärden, vilket tyder på fuktinträngning utifrån. Observera att stora delar av garagets invändiga ytor ej gått att besiktiga då utrymmet var belamrat.

- Utvändigt noterades att träkonstruktioner/dörrar är i behov av byte/renovering.

Rekommenderas att fackman kontaktas för att ta reda på orsak och omfattning till inläckaget samt för att hjälpa er med en renovering av garaget. I samband med detta bör omkringliggande konstruktioner kontrolleras för eventuella följdskador.

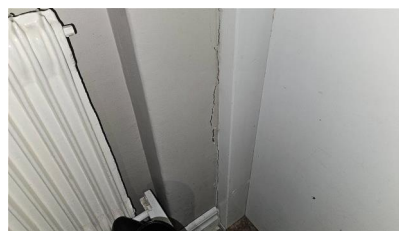
Spricka noterades i anslutning mellan vägg och dörr.

Detta bedöms inte ha lett till bakomliggande skador.

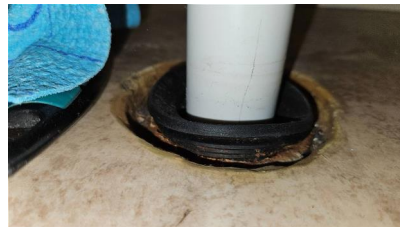
Anslutning mellan avloppsrör och vaskrör sker under golvnivån.

Detta ökar risken att eventuellt läckage ej upptäcks i tid, vilket i sin tur kan leda till fuktrelaterade skador.

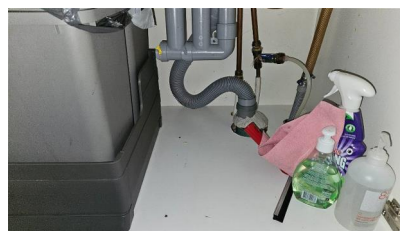
Fuktskydd saknas i diskbänkskåp samt under kyl/frys.

Utan fuktskydd är det svårt att upptäcka läckage från rörledningar. Vatten kan då tränga in i omkringliggande konstruktioner och orsaka fuktskador. För att upptäcka eventuella läckage, installera ett fuktskydd.

Avloppsslangen till diskmaskinen är ihopkopplad med en olämplig slang, för detta ändamål. Rekommenderas att man byter ut till en lämplig avloppsslang, lämpad för diskmaskin. Vid osäkerhet kontakta fackman.

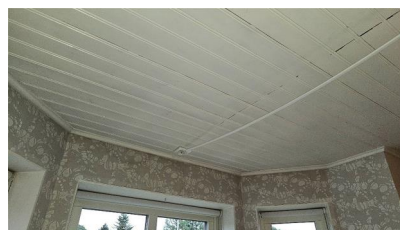
Mindre färgsläpp/sprickor förekommer i innertaket, från tidigare läckage från balkongen.

Inga förhöjda fuktindikationer kunde uppmätas vid besiktningen.

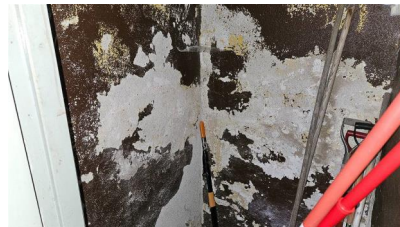
I en källare av denna typ finns det alltid en naturlig fuktpåverkan utifrån mot källarens golv samt ytterväggar. Det utvändiga fuktskyddet är delvis äldre och kan ha en nedsatt funktion pga. dess ålder. Observera att endast delar av grunden har en Platonmatta. Det är inte alltid det viktigaste att omdränga en källare av denna typ om man inte upplever stora problem med fuktgenomslag på ytterväggarna. Utan det som är viktigt att tänka på är att undvika organiskt/täta material (trähyllor, trösklar, trägolv, tapeter, linoleum/plastgolv, täta vägg/golvfärger, trälister m.m) mot källarens ytterväggar samt golv då dessa ytor har en naturlig fuktpåverkan utifrån som kan leda till att avvikande lukt uppstår som kan sprida sig vidare till boendemiljön. Det är också viktigt att källaren hålls uppvärmd och eventuellt kan en avfuktare användas för att förbättra klimatet i källaren.

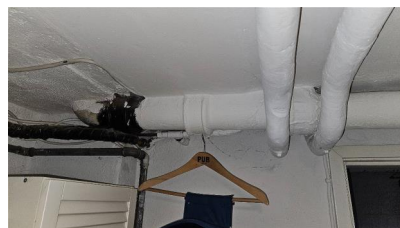
Husets rör- /avlopp- /värmeledningssystem är delvis äldre.

Detta behöver inte betyda att systemen har några allvarliga brister, men äldre rör- /avlopp- /värmeledningssystem kan ha nedsatt funktion/brister på grund av sin ålder, vilket i värsta fall kan leda till läckage. Vi rekommenderar att en fackman kontaktas för att kontrollera husets rör- /avlopp- /värmeledningssystem samt för att hjälpa er med eventuella åtgärder. Observera att ingen besiktning av dessa system har ingått i uppdraget.

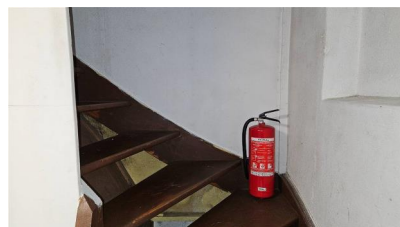
Organiskt material finns mot källarens yttervägg.

Inga förhöjda värden kunde uppmätas vid kontroll av konstruktionen. Rekommenderas dock att ytterväggarna i källaren hålls fria från organiskt material.

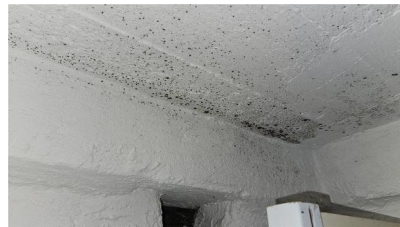
Mikrobiell påväxt/missfärgningar finns i taket, närmast ventilen.

Detta har troligtvis uppstått då kall luft trycker in från ventilen och kyler ner delar av taket samtidigt som varm inomhusluft träffar denna yta, vilket skapar kondens.

Detta bedöms inte ha lett till några följskador. Rekommenderas att man undviker ha organiskt material mot dessa ytor.

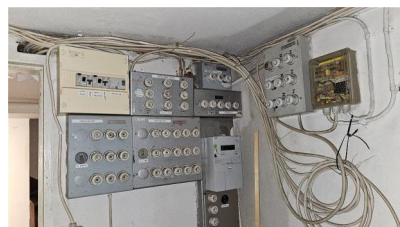
Gruppförteckning över elcentralen saknas.

"Gruppförteckning" är en lista som ska vara placerad vid elcentralen. Den visar vilka säkringar som är anslutna till vilka armaturer, vägguttag och apparater. Den är också till för att underlätta vid felsökning och elarbeten.

Elkablarna hänger löst, med buntband.

Kontakta en elektriker för att upprätta en gruppförteckning som placeras i närheten av elcentralen samt för att hjälpa er med att förankra elkablarna på ett säkert sätt. Rekommenderas även att man ser över inkommande kabel till huvudsäkringen (om denna är i drift).

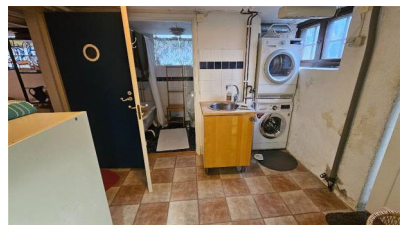
Bom-ljud (ihålligt ljud) förekommer i vissa klinkerplattor

Felet som uppstått är att vidhäftningen mellan klinker och underlag har upphört. Sk "bom/ bomljud".

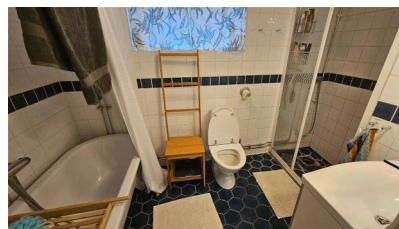
Följande noteringar gjordes i badrummet:

- Badrummet är äldre.
- Rör genomföringar finns i duschzonen.
- Golvbrunnen är placerad för nära väggen i duschen (ska vara minst 20cm från).
- Bomljud noterades i vissa klinkerplattor. Detta gör plattorna extra känsliga mot stötar.
- Badzonen är nära dörren.

Eftersom utrymmet är äldre samt pga. ovanstående noteringar innebär det att det finns en ökad risk för fuktrelaterade skador i omkringliggande konstruktioner som följd. Omkringliggande konstruktioner är troligtvis av fukttåligare material, då det är i en källare, därför bedöms risken för skador som mindre.
