Anticimex Överlåtelsebesiktning av småhus - nivå 2

Fastighetsbeteckning: Rinkaby 24:26	
Fastighetsägare: Hallqvist Fastigheter AB	
Fastighetsadress: Ola Perssons Väg 27	
Postnummer: 291 76	Ort: Rinkaby

Besiktningdatum: 2022-09-28	Protokollnummer: 67177259
Temperatur: 12 °C	Väderlek: Regn
Tekniker: Andreas Karlsson	
E-post: a.karlsson@anticimex.se	
Kontor: Kristianstad	
Närvarande: Adam Hallqvist, Fastighetsägare Jenz Mårtensson, Mårtensson Mäklare AB

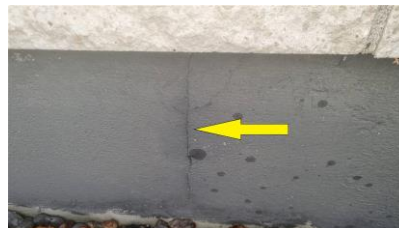
Utvändigt / Sockel

Mindre sprickor finns i sockel.

Dessa bedöms inte ha lett till bakomliggande skador och är vanligt förekommande.

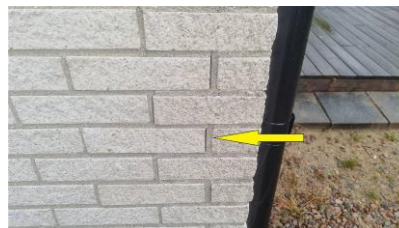
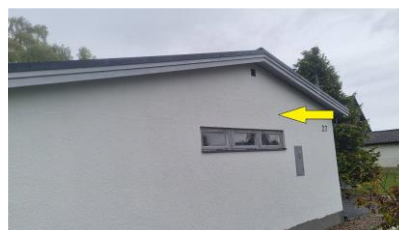
Utvändigt / Fasad

- Sprickor/ skador finns i tegelfasaden.
Dessa bedöms inte ha lett till bakomliggande skador och är vanligt förekommande i denna typ av kalksandsten.

- Ojämheter/ putssläpp förekommer vid lättklinkerblockens fogar.
Detta är mer en estetisk notering och bedöms inte lett till några följdskador.

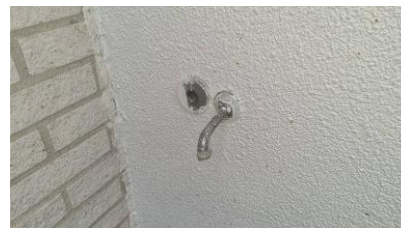
Vattenutkastaren är inte frostsäker. När vattenutkastaren inte är frostsäker ökar risken för att den ska frysa sönder och orsaka vattenskada. Byt till självdränerande vattenutkastare vilket innebär att den är frostsäker.

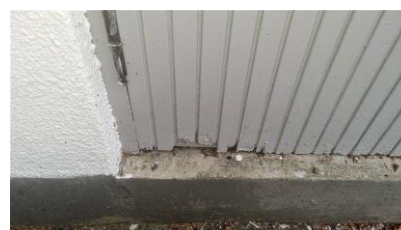
Utvändigt / Dörrar

Rötskador noterades i nederkant altandörr till tvättstugan samt i groventrédörr.

Vi rekommenderar att underhåll utförs eller att dörrarna byts ut. Kontakta gärna en fackman som kan hjälpa er med rätt typ av åtgärd. I samband med åtgärd bör tröskelbleck monteras på groventrédörren.

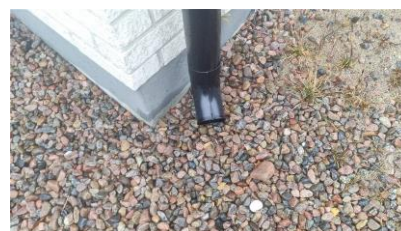
Utvändigt / Hängrännor / Stuprör

Några stuprör är inte anslutna till markledning och avslutas intill husgrunden.

Stuprör som inte är anslutet till markledning kan medföra en ökad fuktbelastning på grundmur/sockel som i sin tur kan leda till fuktrelaterade skador. Vi rekommenderar att vattnet från stuprören leds bort från husgrunden på bästa möjliga sätt.

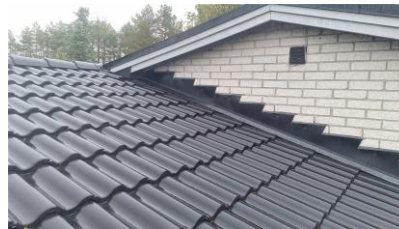
Utvändigt / Tak

Yttertaket har besiktats från mark och från stege vid takfoten då säker uppgång saknas. Från dessa platser kunde inga avvikelser noteras.

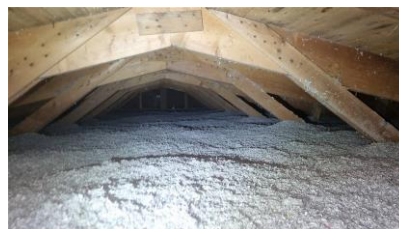
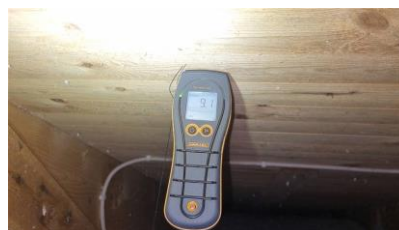
Utvändigt / Vind

Vindsutrymmet kunde inte besiktas i sin helhet då landgång saknas. Från luckan kunde följande noteras:

- Vid kontroll av vinden har fuktvärden under kritisk fuktnivå för mikrobiell tillväxt uppmätts, dock finns mikrobiell påväxt på underlagstak. Fuktkvoten i underlagstak/takbjälkar uppmättes till 9,1 %. Risk för mikrobiell påväxt sker när fuktkvoten överstiger 17%.

Den upptäckta mikrobiella påväxten på underlagstaket är ett tecken på att vinden har tillförts eller tillförs fukt inifrån bostaden. För att komma tillrätta med detta kan fukttillförseln inifrån bostaden behöva minskas. Det kan göras genom att ventilationen i bostaden förbättras samt att eventuella otätheter i vindsbjälklaget (tak-/väggvinklar, taklucka med mera) tätas. Då vinden har tilläggsisolerats blir vindsutrymmet kallare och mer fuktkänsligt. Som ny fastighetsägare är det viktigt att man regelbundet kontrollerar sin vind för att upptäcka eventuella skador. Läs Anticimex faktablad om uppvärmda vindsutrymmen för tips och råd.

Vi rekommenderar en kompletterande besiktning när landgång monterats.

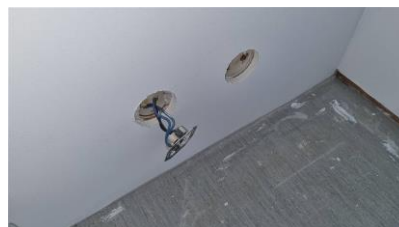
Hela huset / Allmänt

Vid besiktningstillfället pågick renovering av husets invändiga ytskikt. Där av var flertalet golv täckta med papp och eluttag bortskruvade från väggarna. Vid inträde i huset upplevdes lukt av färg och det har inte gått att säkerställa om andra lukter finns i bostaden.

Fastighetsägaren uppger att renoveringarna kommer färdigställas på ett korrekt och fackmässigt sätt innan fastigheten överläts. Detta kommer inte nämnas vidare i protokollet för respektive utrymmen. Skall husets ytskikt kontrolleras kommer en kompletterande besiktningen att behöva utföras när allt är färdigställt.

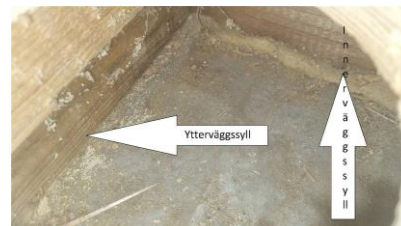
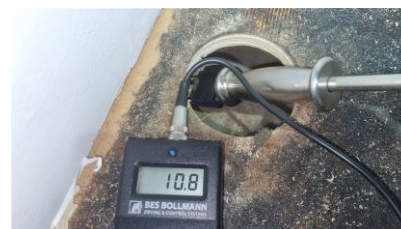
Entréplan / Sovrum sydväst

- ▲ - Kontroll av golvkonstruktion har utförts i detta utrymme.

Golvkonstruktionen är uppbyggd enligt följande:

Betongplatta på mark, byggplast, träregel, isolering, brädor, masonit och plastmatta. Vid fuktkvotsmätning i golvregel uppmättes en fuktkvot på 11%. Risk för mikrobiell påväxt sker när fuktkvoten överstiger 17%. Befintlig golvkonstruktion riskerar att drabbas av fuktskador på grund av naturlig fuktpåverkan. Detta i sin tur kan leda till mikrobiella skador samt avvikande lukt som kan spridas till husets boendemiljö. Vid besiktningstillfället upplevdes normal lukt i utfört provhål.

- Kontroll av husets ytterväggsyll.

Syllen är träskyddbehandlad och har underliggande fuktskydd mot betongplattan. Fuktkvoten i syllen uppmättes till 10,8% och normal lukt upplevdes. Då syllen är träskyddbehandlad kan den ge upphov till lukt om den blir utsatt för fuktpåverkan som kan spridas till boendemiljön.

- Kontroll innerväggsyll.

Syllen är träskyddbehandlad och har underliggande fuktskydd av gullfiberisolering. Fuktkvoten uppmättes till 11,2% och normal lukt upplevdes.

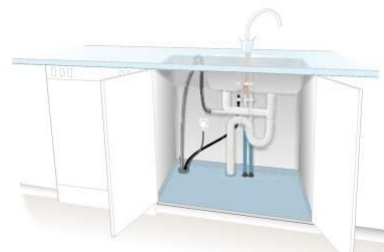
Entréplan / Kök

Fuktskydd saknas i diskbänkskåp, kyl/ frys och diskmaskin.

Utan fuktskydd är det svårt att upptäcka läckage från rörledningar. Vatten kan då tränga in i omkringliggande konstruktioner och orsaka fuktskador. För att upptäcka eventuella läckage, installera ett fuktskydd.

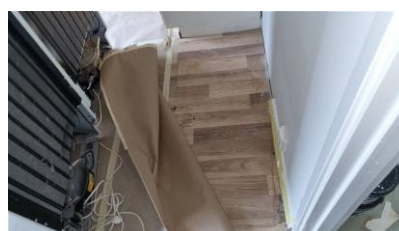
Läckage har förekommit från kylskåpets kondensskål. Detta har lett till fuktskador i laminatgolvet.

Fastighetsägaren uppger att skadat golv kommer rivas ur och att underliggande konstruktioner kommer kontrolleras för eventuella följskador innan återställning sker.

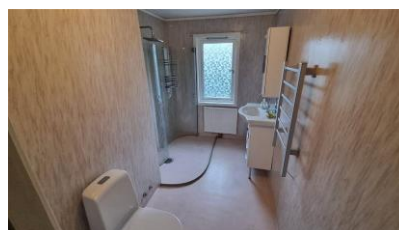
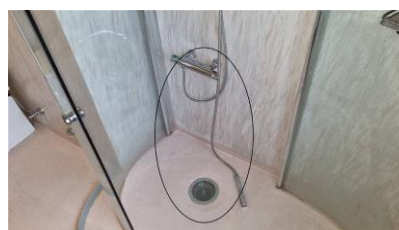
Entréplan / Badrum

Våtutrymmet har äldre yt-/tätskikt och det uppmättes förhöjda fuktvärden i golv runt golvbrunnen samt i vägg under duschblandaren.

Fastighetsägaren uppger att badrummet kommer renoveras av fackman. I samband med renoveringen kommer kringliggande konstruktioner kontrolleras för eventuella följskador och åtgärdas.

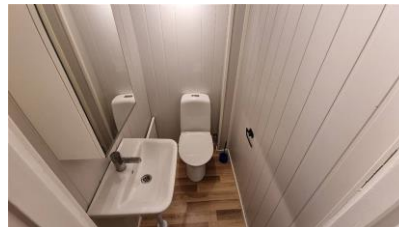
Entréplan / Toalett

- Golvbeklädnaden i utrymmet är olämplig och inte vattentålig vilket medför ökad risk för fuktskador om ett läckage uppstår. Normalt sett vattenbegjuts inte golvet i denna typ av utrymme och risken för skada bedöms därför som mindre.

- Gumminippel saknas mellan avloppsrör/ handfatsavlopp.
Vi rekommenderar att gumminippel monteras för att undvika eventuell avloppslukt.

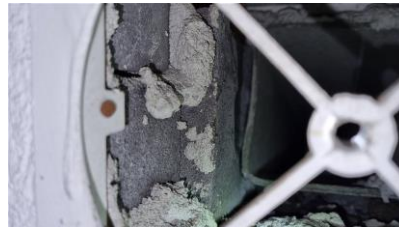
Entréplan / Ekonomibyggning matkällare

Blå lättbetong finns i ekonomibygnadsdelen.

Denna typ av lättbetong är i vissa fall radonhaltig. Vi rekommenderar en radonmätning eller att du kontrollerar om radonmätning har genomförts tidigare.

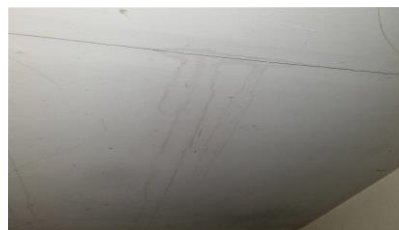
Entréplan / Garage

Äldre fuktfläckar noterades i innertaket.

Fläckarna bedöms som äldre innan takomläggningen och torra fuktvärden indikerades.
