Besiktningssprotokoll

Försäkringsbesiktning för Anticimex Säljarsförsäkrat

Fastighetsbeteckning: Bogsprödet 2	
Fastighetsägare: Kristina Jeppsson	
Fastighetsadress: Jollvägen 15	
Postnummer: 296 37	Ort: Åhus

Besiktningdatum: 2023-09-18	Protokollnummer: 67839496
Temperatur: 18 °C	Väderlek: Mulet
Tekniker: Andreas Karlsson	
E-post: a.karlsson@anticimex.se	
Kontor: Kristianstad	
Närvarande: Kristina Jeppsson, Fastighetsägare Jenz Mårtensson, Mårtensson Mäklare AB Kristian Fridlund, Energibolaget, (Närvarade i början av besiktningen).

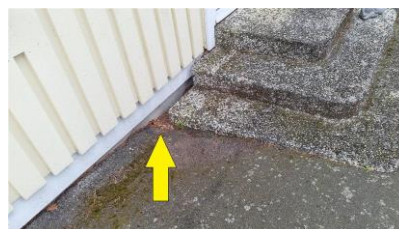
- Kondensvatten från luftvärmepumpens utedel leds inte bort från husgrunden.
 Detta medför ökad risk för att vatten tränger in i anslutande konstruktioner, vilket i sin tur kan leda till fuktrelaterade skador.

- Marken lutar bitvis in mot huset.
 Detta innebär en ökad fuktbelastning mot grunden vilket i sin tur kan orsaka fuktskador i huset.

- Växter finns i anslutning till grundmur.
 Området närmast huset rekommenderas att vara fritt från växtlighet.

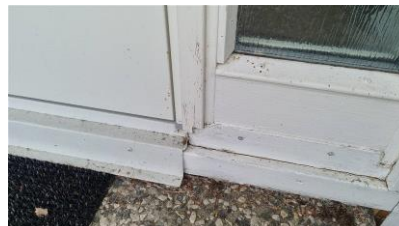
- Dörrar/ trädetaljer är i behov av bättringsmålning. Vi rekommenderar att underhåll utförs.

- Balkongdörrens nederkant har plåtbeklänts. Detta gör det svårt att inspektera om några skador finns på dörren.

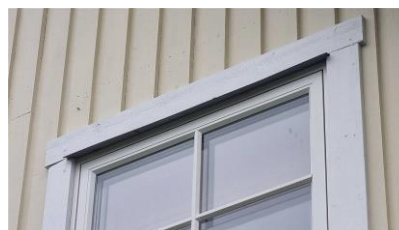
- Överbleck är monterade under fönsterfoder. Risk finns att regnvatten/snö kan bli stående ovan fodret vilket med tiden kan orsaka rötskador i fasad/foder.

- Merparten av bostadens fönster har äldre Isolerglas. Befintliga fönster är äldre vilket betyder att tätningen mellan fönsterrutorna kan vara sämre. Detta kan leda till att missfärgning/imma kan uppstå mellan glasrutorna.

- Några fönster är i behov av bättringsmålning.

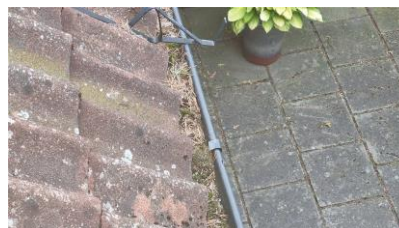
Hängrännor är skräpfyllda.

Eftersom hängrännor är fulla med skräp finns risk för fuktskador på fasad och sockel då vatten kan svämma över. För att förhindra översvämning rekommenderas rensning av hängrännor. Takkupan på husets baksida har inbyggd hängränna och kräver oftare rensning.

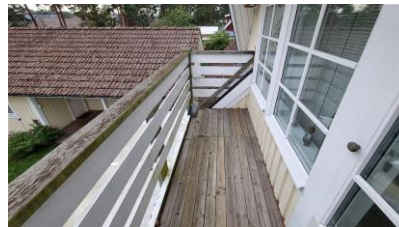
Balkongräcke och träkonstruktioner är i behov av målning/underhåll. Balkongräcke och träkonstruktioner där målningsbehov finns riskerar att få fukt- och rötskador på grund av sämre vattenavvisande förmåga. För att öka livslängden på balkongen rekommenderas målning och underhåll.

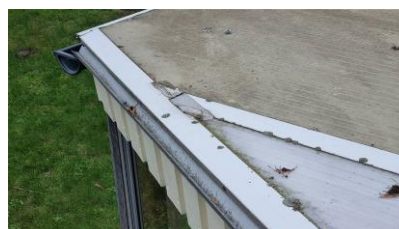
Uterummet är av enklare standard och det noterades en del brister som bland annat:

- Rötskada i stolpe vid skjutdörr mot syd. Vi rekommenderar att rötskadade trädetaljer byts ut. Kontakta gärna en fackman som kan hjälpa er med lämplig åtgärd.
- Delar av plåtskarvarna på taket är tejpade med silvertejp och övriga plåtdetaljer är av enklare utförande. Detta är inte ett fackmässig utförande och medför ökad risk för läckage.
- I regler intill fönster finns spår av fuktpåverkan. Vid besiktningstillfället uppmättes torra fuktvärden. Oklart om detta är pågående eller äldre.
- Stuprör avslutas intill grunden. Viktigt att vattnet från uterumstaket leds bort från grunden.
- Tallbarr/skräp finns på taket. Viktigt att taket regelbundet rensas.

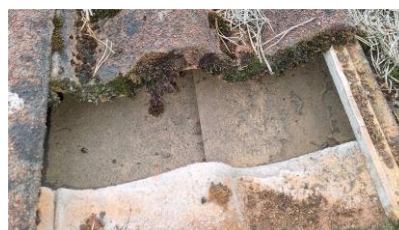
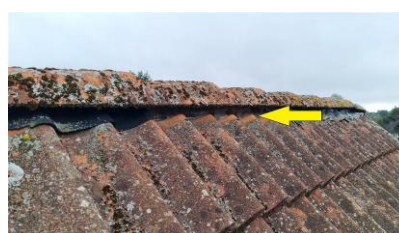
Yttertaket har besiktats från mark och från takstege. Från dessa platser noterades följande:

- Yttertaket är äldre. Takpannor och plåtdetaljer har enligt vår bedömning en begränsad livslängd. Eftersom husets taktäckning är äldre har det ett minskat motstånd mot vatteninträning.
- Takpannor med underlagstak av träfiberskivor. Med denna konstruktion är det extra viktigt att takpannorna är hela. Eftersom underlagstaket inte har en papp kan regn och snö som tränger in genom otätheter leta till fuktskador i underliggande konstruktion. Vid besiktningstillfället noterades att nocktätning saknas på del av huvudbyggnad samt att en del plåtanslutningar ansluter dåligt mot takpannorna. Vi rekommenderar att takfackman kontaktas för att förbättra anslutningarna och montera ny nocktätning.
- Mindre rötskada finns i nederkant vindskiva på takkupan mot väst. Rekommenderar att skadad del byts ut.

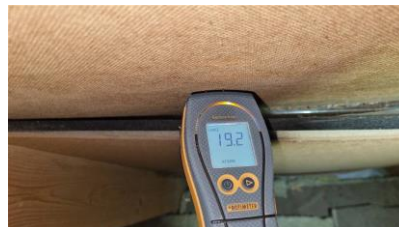
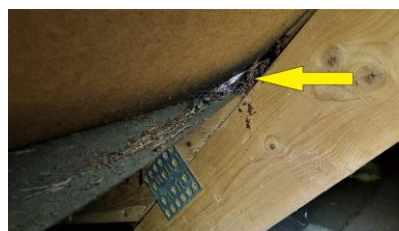
- Underlagstaket har fuktfläckar och förhöjda fuktvärden uppmättes i träfiberskiva som vetter ut mot takkupan på husets framsida. Fuktkvoten uppmättes till 19,2%. Risk för mikrobiell påväxt sker när fuktkvoten överstiger 17. Vi rekommenderar att takfackman kontaktas för att kontrollera orsak/omfattning samt hjälpa er med rätt typ av åtgärd. Denna notering gäller för bostadens samtliga vindar. Observera att det noterades brister i den yttre taktäckningen. I övrig takkonstruktion/takstolar uppmättes torra fuktvärden.

- Från vinden gick det via takkupan mot husets baksida att se ut genom takkonstruktionen på grund av bristande plåtanslutning. Läs vidare under punkten Utvändigt-Tak.

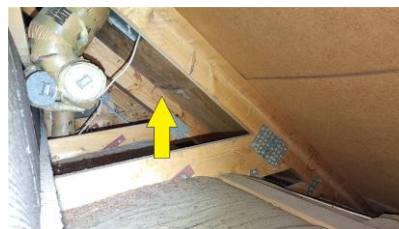
Sidovindarna kunde inte besiktas i sin helhet eftersom landgångar saknas. Från luckorna noterades följande:

- Underlagstaket på enstaka platser har fuktfläckar. Läs vidare under punkten Nockvind.

- Mindre mängd mikrobiell påväxt finns på takstolar. Detta kan vara ett tecken på att vinden tillförs fukt inifrån bostaden. För att komma tillrätta med detta kan fukttillförseln inifrån bostaden behöva minskas. Det kan göras genom att ventilationen i bostaden förbättras med fler friskluftsventiler samt att eventuella otätheter i vindsbjälklaget (tak-/väggvinklar, taklucka med mera) tätas. Läs Anticimex faktablad om uppvärmda vindsutrymmen för tips och råd. Fuktkvoten i takstolarna uppmättes till 10%. Vi rekommenderar en kompletterande besiktning av sidovindarna när landgång monterats.

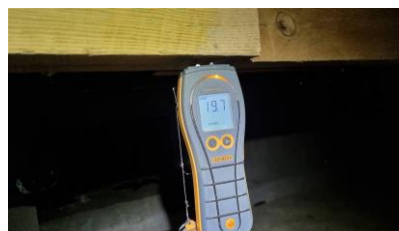
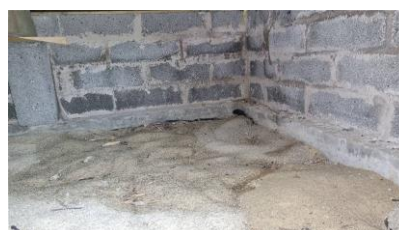
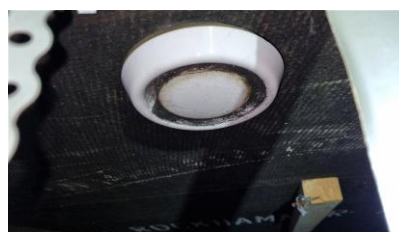
- I krypgrunden uppmättes förhöjda fuktvärden samt noterades mikrobiell påväxt i blindbotten. Fuktkvoten i krypgrunden uppmättes till 19,7%. Risk för mikrobiell påväxt sker när fuktkvoten överstiger 17%. De höga fuktvärdena och den mikrobiella påväxten innebär att grundens klimat under delar av året är för fuktigt. För att undvika detta så måste krypgrundens klimat bli torrare. Vanlig typ av åtgärd är att en krypgrundsavfuktare installeras som styr klimatet i grunden och håller luftfuktigheten på en låg nivå. För att säkerställa att detta är rätt typ av åtgärd rekommenderas en vidare undersökning.

- Syllen är träskyddsbehandlad och lagd ovan isoleringsremsa mot grundmuren. Om syllen blir utsatt för fuktpåverkan kan den avge en avvikande lukt som kan spridas till boendemiljön. Från materialprov som togs från syllen upplevs normal lukt.

- Fuktgenomslag noterades i grundmuren. Detta tyder ofta på att utvändigt stuprör är igensatt eller att marken utvändigt lutar in mot husgrunden. Läs vidare under punkten Utvändigt-Markförhållanden.

- Ventilationsdon finns i krypgrundens blindbotten som monterades vid byggnation för att öka luftomsättningen i grunden och förhindra lukt från grunden att nå boendemiljön.

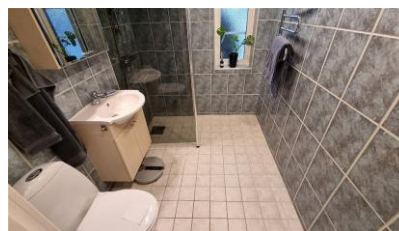
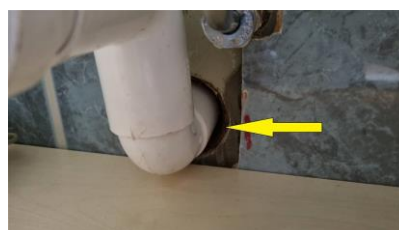
- Golvbrunnen är placerad för nära vägg och är inte utbytt i samband med renoveringen av utrymmet. Detta kan innebära att tätskiktet inte har kunnat anslutas på rätt sätt, vilket medför ökad risk för fuktskador.

- Kopplingen mellan avloppsrör/handfatsavlopp sker i väggen (fel sida tätskiktet). Om läckage uppstår i skarven är detta svårupptäckt.

- Fönster är olämpligt placerat vid duschzon.

- Golvfallet utanför duschzon är flackt. Detta kan leda till att vatten vid oaksam användning samlas på golvet lågpunkter och orsakar kalkfläckar.

Ovanstående noteringar är frånsteg från gällande branschregler och kan innebära nedsatt eller utebliven skadeersättning från ert försäkringsbolag villahem om skada uppstår orsakat av frånsteget.

För att minska risken för fuktskador på fönstret bör det skyddas av ett draperi.

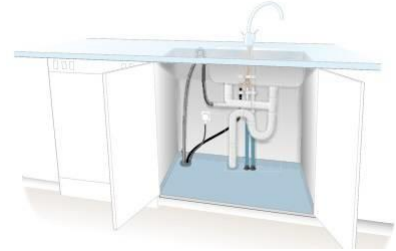
- Fuktskydd saknas i diskbänksskåp.
Utan fuktskydd är det svårt att upptäcka läckage från rörledningar. Vatten kan då tränga in i omkringliggande konstruktioner och orsaka fuktskador. För att upptäcka eventuella läckage, installera ett fuktskydd. Två fuktskydd till kyl/frys finns i bostaden och kommer lämnas till framtida köpare.

- Avloppsslangen från diskmaskinen är inte korrekt uppfäst i undersida bänkskiva enligt gällande monteringsanvisning.

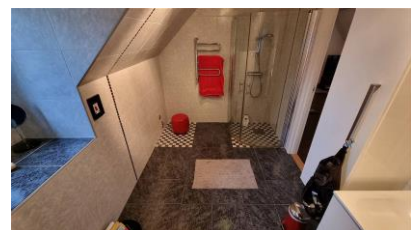
- Dörr är olämpligt placerad vid duschzon.
Då dörren skyddas från vattenbegjutning av duscdörrar bedöms risken för skada på foder/karm som mindre.

- Golvfallet utanför duschzon är flackt och lokala bakfall förekommer.
Detta kan leda till att vatten vid oaktsam användning samlas på golvets lågpunkter och orsakar kalkfläckar.

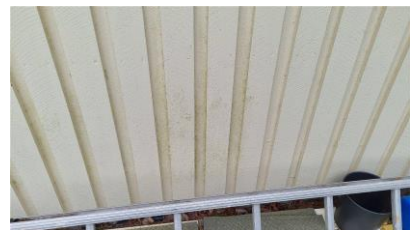
Enstaka panelbrädor är i behov av tvätt/underhåll. Rekommenderar att underhåll utförs till vår/sommaren.

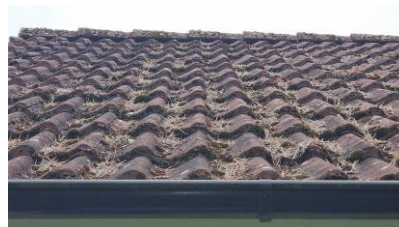
Yttertaket har besiktats från mark och från takstege vid takfoten då säker uppgång på yttertaket saknas. Från dessa platser noterades följande:

- Takbeklädnaden är äldre.
 - Underlagstaket består av träfiberskiva typ masonit.
 - Tallbarr/mossa finns på takpannorna. Viktigt att takpannorna regelbundet rensas för att vidhålla en god takavrinning.
- Läs vidare om ovanstående noteringar under punkten Bostadshus-Utvändigt-tak.

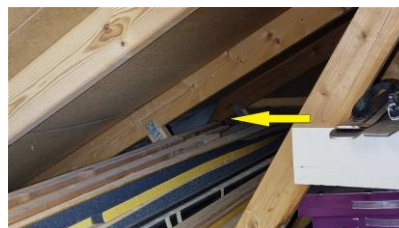
Vid kontroll av vinden uppmättes fuktvärden under kritisk fuktnivå för mikrobiell tillväxt och en normal lukt upplevdes. Fuktkvoten i underlagstak/takbjälkar uppmättes till 11,2%.

Del av masonitskiva (underlagstaket) har släppt och bör återmonteras för att undvika inläckage. Vi rekommenderar att fackman kontaktas som kan hjälpa er med åtgärd.

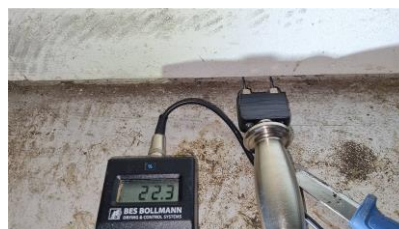
- Kontroll av garagets ytterväggssyll har utförts i yttervägg mot norr via mindre glipa i väggbeklädnaden mot golvet. Syllen är träskyddsbehandlad och saknar underliggande fuktskydd mot betongplattan. Fuktskyddet är till för att förhindra eventuell fukt från betongplattan att påverka syllen. Fuktkvoten i syllen uppmättes till 22,3%. Risk för mikrobiell påväxt sker när fuktkvoten överstiger 17%. Då garagedelen är uppvärmd och syllen saknar underliggande fuktskydd är något förhöjda fuktvärden vanligt förekommande. För att säkerställa rätt typ av åtgärd till ovanstående notering rekommenderas en vidare undersökning.

- Fuktfläck finns i väggen mot syd och något förhöjda fuktvärden uppmättes i väggbeklädnaden. Detta har troligtvis orsakats av blöt bil som körts in i utrymmet och att vattnet runnit in mot väggen. Detta bör kontrolleras vidare i samband med kontroll av syllen.

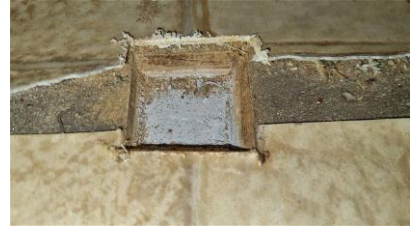
Kontroll av golvkonstruktionen utfördes vid tröskel mellan verkstad/förråd och golvkonstruktionen är uppbyggd enligt följande:
- Betongplatta på mark, plastmatta, masonit och plastmatta.
På grund av naturlig fuktpåverkan från mark riskerar plastmattan att släppa från underlaget. Mattan och limmet kan också avge en kemisk lukt som sprids till boendemiljön. Normal lukt upplevdes vid besiktningstillfället.
