# Besiktningsprotokoll

Försäkringsbesiktning för Anticimex Säljarförsäkrat

| Fastighetsadress:<br>Granvägen 3 | |

| Besiktningsdatum:<br>2022-11-07 | Protokollnummer:<br>67278455 |

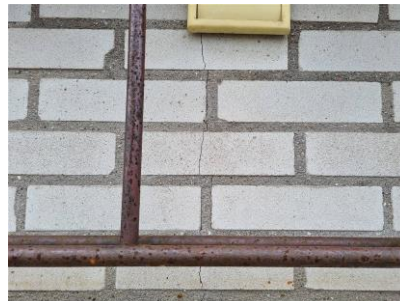
Det finns en del sprickor i tegelfasaden.

Dessa bedöms inte ha lett till några följdsador.

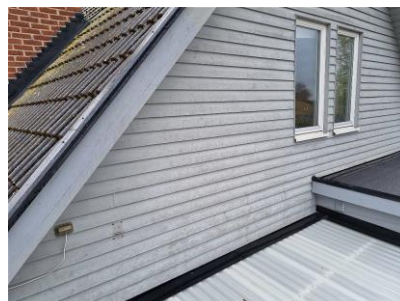
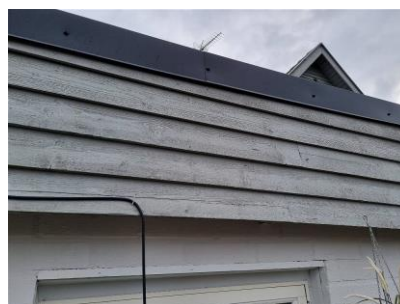
- Fasadpanelen, taksarg och utvändiga trädetaljer är i behov av målning/underhåll.

Fasadbeklädnad och träkonstruktioner där målningsbehov finns riskerar att få fukt- och rötskador på grund av sämre vattenavvisande förmåga. För att öka livslängden på fasadbeklädnaden och trädetaljer rekommenderas målning och underhåll. Detta gäller även för uterummet.

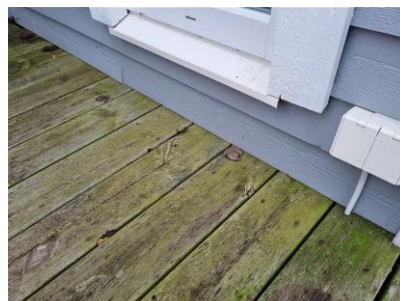
- Fasadpanelen ligger dikt an mot altanen.

Detta medför risk för att vatten kan sugas upp i nederkant av fasadpanelen, vilket med tiden kan leda till fuktrelaterade skador.

Detta gäller även för en del trädetaljer på uterummet.

För att minska risken för skador är det viktigt att man regelbundet rensar bort skräp/löv/snö vid dessa delar.

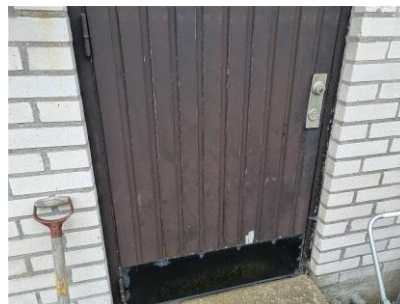
Ytterdörren till ekonomidelen på sidan av huset är inte i bruk längre (stängd från insidan).

Den befintliga dörren har underhållsbehov samt finns otätheter. Detta medför risk för fuktskador i bakomvarande konstruktioner. Rekommenderar att dörren byts ut till täckande träpanel som tätas på ett bra sätt mot fasaden om man inte har för avsikt att använda dörren i framtiden. Vill man använda dörren så är det viktigt att man tätar runt den samt att målning/underhåll utförs.

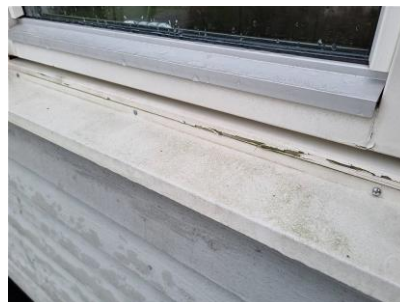
- En del av husets fönster är i behov av målning/underhåll.

Fönsterbågar och fönsterkarmar där målningsbehov finns riskerar att få fukt- och rötskador på grund av sämre vattenavvisande förmåga.

För att öka livslängden på fönster rekommenderas målning och underhåll där behov finns.

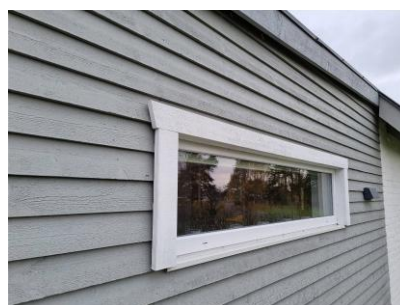
- Överbleck saknas ovan en del fönster som sitter i väderutsatta lägen.

Avsaknad av bleck ovanför fönster medför en ökad risk för att vatten kan rinna in och orsaka fuktrelaterade skador i omkringliggande konstruktioner.

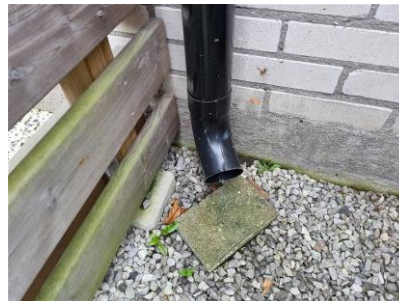
Enstaka stuprör är inte anslutet till markledningen (exempelvis vid ekonomidelen/carporten).

Rekommenderar att man leder bort vattnet från byggnaden på ett bättre sätt för att minska fuktbelastningen mot huset.

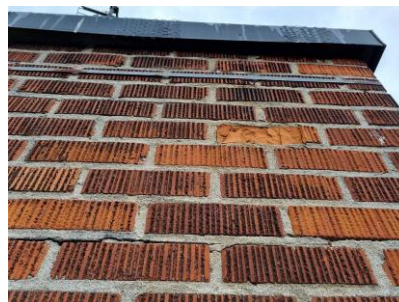
- Fogsläpp och vittringsskador finns på skorstenen.

Rekommenderar att lagningsarbete utförs. Vid osäkerhet rekommenderas att en fackman kontaktas.

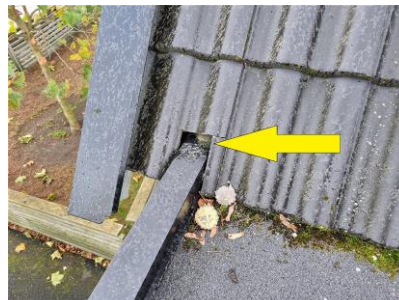
- Det noterades en del bristfälliga plåtar/otätheter på yttertaket.

Detta medför risk för att vatten kan tränga in till bakomvarande konstruktioner vilket med tiden kan leda till fuktrelaterade skador.

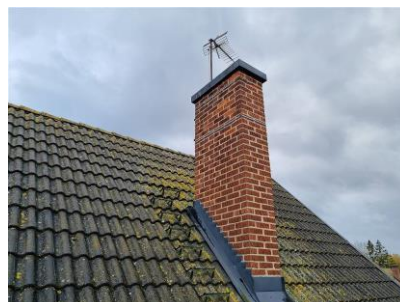
- Skorstenen saknar väderskydd.

Väderskydd kan monteras för att skydda mot nederbörd som annars kan orsaka fuktskador och frostsprängning i skorstenen/ murstocken.

Vi rekommenderar att du kontaktar en fackman för att ta reda på hur och om ett väderskydd ska monteras.

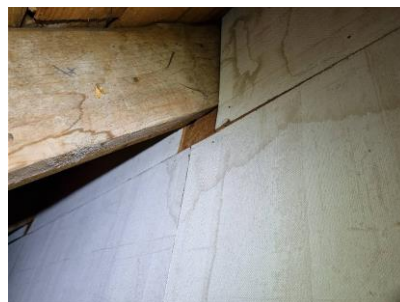
Fuktfäckar finns i utrymmet.

Inga förhöjda fuktvärden uppmättes på fläckarna och troligen har fläckarna uppstått innan takrenoveringen utfördes.

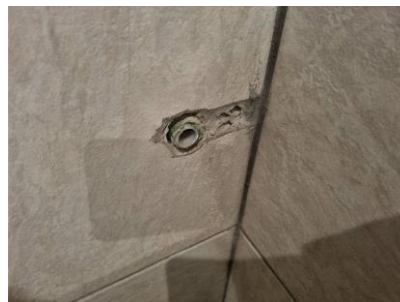
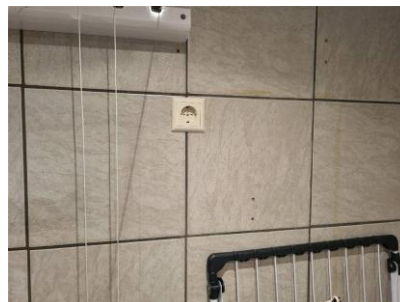
I utrymmet noterades följande:

- Golvlutning mot golvbrunnen är bristfällig.
- Det finns rörgenomföringar i väggen i badzonen samt finns flertalet otätheter i väggen runt badkaret.
- Eluttag finns i närheten av badzonen (risk för personskador).

Ovanstående innebär risk för fuktskador i bakomvarande/omkringliggande konstruktioner.

För att minska risken för skador rekommenderas att utrymmet endast används som tvättstuga då detta minskar fuktbelastningen. Bad/dusch rekommenderas inte i utrymmets nuvarande skick.

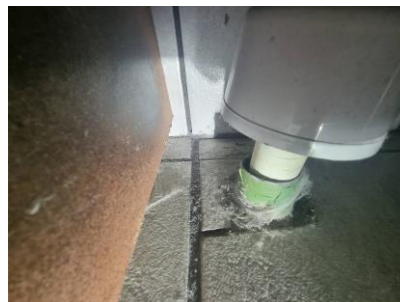
- Vid besiktningstillfället upplevdes en avvikande lukt i utrymmet.

Troligtvis beror lukten på att en fuktig skurtrasa/mopp har börjat lukta alternativt på att det finns otätheter i avloppsanslutningen till tvättställens avloppsrör.

Rekommenderar att de fuktiga trasorna/moppen tas bort samt att man tätar runt avloppsröret.

Skulle lukt ändå kvarstå efter detta rekommenderas en fördjupad undersökning för att kontrollera orsak och omfattning.

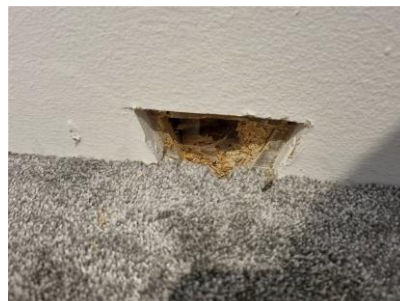
Provhål har gjorts i den västra ytterväggen i syfte att kontrollera ytterväggssyllen. Via provhålet kunde syllen inte nås då den ligger längre ner i konstruktionen jämfört med golvnivån. Ovankant av syllen kunde ses och troligen är den träskyddsbehandlad. Risken med träskyddsbehandlat virke är att det kan avge en avvikande lukt som kan sprida sig vidare till boendemiljön om det utsätts för fukt.

Ingen avvikande lukt upplevdes i provhålet vid besiktningstillfället och inga förhöjda fuktvärden uppmättes i ovankant av syllen. Fuktkvoten uppmättes till 14,1% och risk för mikrobiella skador föreligger vid en fuktkvot över 17% i furuvirke.

Ett provhål har även gjorts vid dörren mot entréhallen i syfte att kontrollera innerväggssyllen. Denna syll gick inte heller att nå då den ligger långt ner i konstruktionen. Troligen är syllen träskyddsbehandlad. Vid besiktningstillfället uppmättes inga förhöjda fuktvärden i ovankant på syllen och normal lukt upplevdes ifrån provhålet. Fuktkvoten uppmättes till 7,1%.

Eftersom syllarna inte har kunnat kontrolleras på ett tillfredställande sätt, (anslutningar mot betongplattan har inte kunnat kontrollerats samt tillförlitliga fuktmätningar) rekommenderas en fördjupad undersökning av dessa delar. Observera att denna typ av undersökning kommer att kräva förstörande ingrepp i huset.

Detta gäller för hela ekonomidelens syllkonstruktioner.

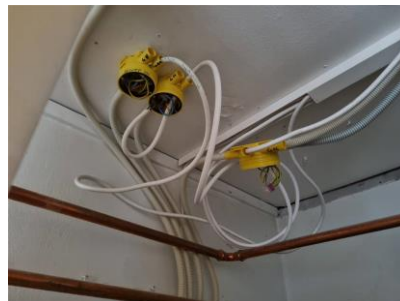
Det finns oskyddade eldosor/kopplingar samt löst hängande kablar i utrymmet.

Rekommenderar att skyddslock monteras samt att kablar fästs upp på ett korrekt sätt. Vid osäkerhet rekommenderas att en elektriker kontaktas. Observera att ingen besiktning av husets elsystem har ingått i uppdraget.

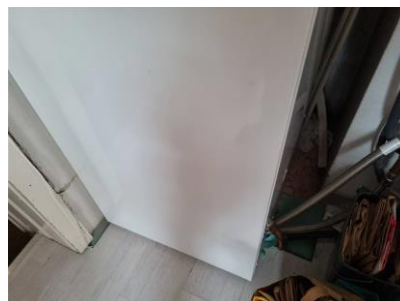
- Värmepannan är olämpligt placerad.

Eftersom värmepannan inte står på ett fuktsäkert golv samt att golvbrunn saknas, finns risk för fuktrelaterade skador i omkringliggande konstruktioner vid ett eventuellt läckage.

För att minska risken för skador rekommenderas att värmepannan flyttas till ett bättre lämpat utrymme (fuktsäkert), alternativt kan en läckagevarnare monteras under värmepannan för att på ett tidigare sätt kunna upptäcka eventuella läckage.

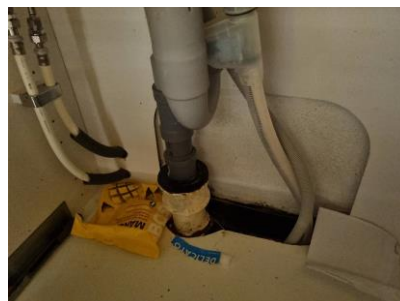
Fuktskydd saknas i diskbänksskåpen.

Utan fuktskydd är det svårt att upptäcka läckage från exempelvis rörledningar. Vatten kan då tränga in i omkringliggande konstruktioner och orsaka fuktskador.

För att upptäcka eventuella läckage rekommenderas att fuktskydd monteras.

Vi rekommenderar även att avloppsslangen till diskmaskinen fästs upp på ett fackmässigt sätt i avlastningsbygel för att minska risken för att den lossnar från sin koppling mot avloppsröret.

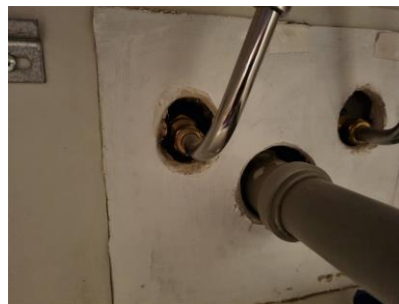
Det finns otätheter vid rörgenomföringar i väggen i handfatsskåpet.

Risk finns att vatten kan tränga in i otätheterna med fuktrelaterade skador som följd.

Rekommenderar att otätheterna tätas på lämpligt sätt.
