Besiktningssprotokoll

Försäkringsbesiktning för Anticimex Säljarsförsäkrat

Fastighetsbeteckning: Hove 6	
Fastighetsadress: Rönnowsgatan 3	
Postnummer: 296 31	Ort: Åhus

Besiktningdatum: 2026-05-04	Protokollnummer: 69674426
Temperatur: 15 °C	Väderlek: Molnigt
Tekniker: Arian Nareman	
E-post: arian.nareman@Anticimex.se	
Kontor: Kristianstad	
Närvarande: Fastighetsägarna Carina Mårtensson, Mårtensson Mäklare

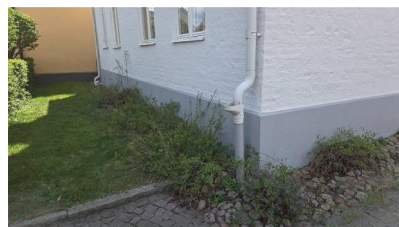
Utvändigt / Markförhållanden

Växter finns i anslutning till grundmur.

Detta innebär en ökad risk för fuktrelaterade skador mot byggnaden samt att dräneringsledningarna kan påverkas. Rekommenderas att växtlighet undviks mot byggnaden.

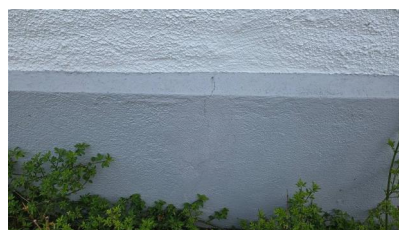
Utvändigt / Sockel

Det förekommer ytliga sprickor i sockeln. Detta bedöms inte ha orsakat några bakomliggande skador.

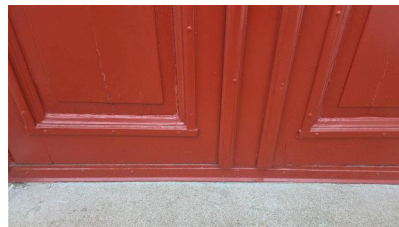
Utvändigt / Dörrar

Dörren har börjat spricka upp i färgen.

Rekommenderas regelbundet underhåll/målning för att förhindra rötskador samt för att öka livslängden.

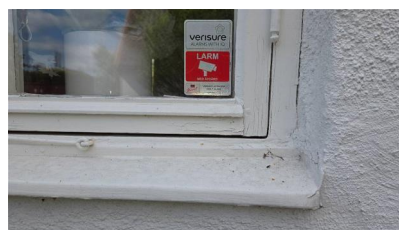
Utvändigt / Fönster

Fönster är i behov av målning/underhåll. Observera även noteringen om att takfönster är äldre.

- Isolerglas är äldre.

Befintliga fönster är äldre vilket betyder att tätningen mellan fönsterrutorna kan vara sämre. Detta kan leda till att missfärgning/imma kan uppstå mellan glasrutorna.

Fönsterbågar och fönsterkarmar där målningsbehov finns riskerar att få fukt- och rötskador på grund av sämre vattenavvisande förmåga. För att öka livslängden på fönster rekommenderas målning och underhåll.

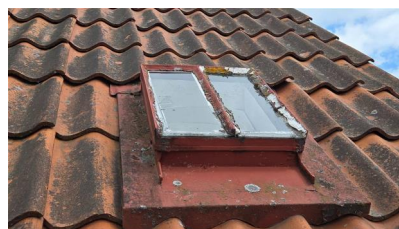
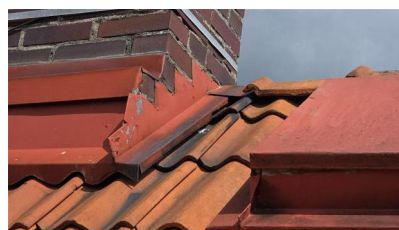
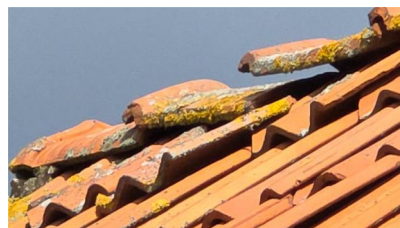
Utvändigt / Tak

Yttertaket besiktigades från takstege och från marken. Följande noteringar gjordes:

- Taket är äldre och det noterades att en del takpannor har hamnat i olag/lossnat.
- Otätheter förekommer mellan plåtdetaljer och tak/skorsten. Otätheter noterades även i taklucka samt att takfönstret är äldre, vilket ökar risken för fuktinträning.
- Mindre fogsläpp på skorstenen. Rekommenderas omfogning.
- Mossa/algpåväxt på takpannorna. Rensa taket från mossa regelbundet för att minska på fuktbelastningen på taket.
- Nockband finns ej.

Eftersom husets taktäckning är äldre och pga. ovanstående noteringar har det ett minskat motstånd mot vatteninträning. Detta i sin tur kan leda till fuktskador på träläkt och vidare ner i underliggande konstruktioner.

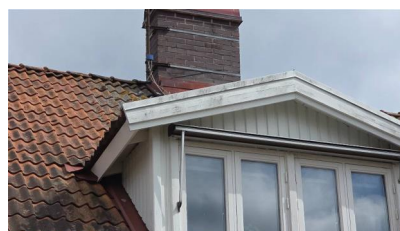
Vindskivorna på takkupan på baksidan av huset är i behov av målning.

Rekommenderas att vindskivorna målas för att förhindra rötskador samt för att öka livslängden.

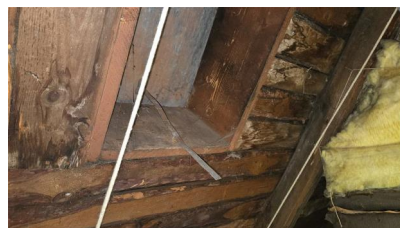
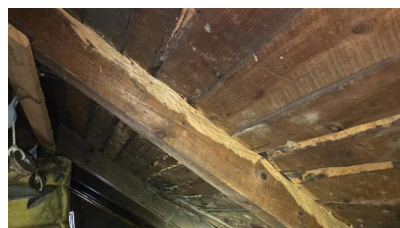
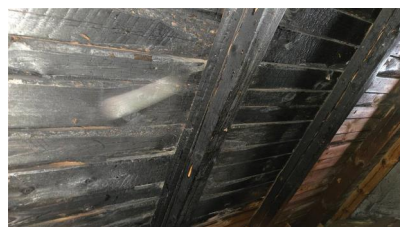
Utvändigt / Vind

På vinden noterades en del fuktfläckar, men vid besiktningstillfället uppmättes torra fuktvärden. Observera noteringen som gjordes för otät taklucka. Rekommenderas att den byts ut.

Noterades även angrepp av träskadeinsekter/spår av trämjöl samt spår av brand. Detta togs upp i föregående besiktningsprotokoll (2011) och noterades att angreppen var sanerade samt att bärigheten ej påverkats. Rekommenderas att trämjölet städas undan och om nytt angrepp uppstår bör saneringsfirma kontaktas.

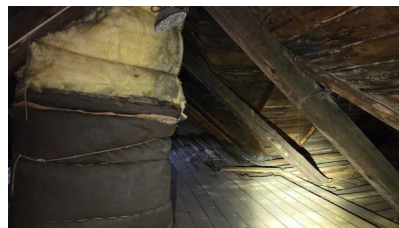
Vid kontroll av konstruktion pånockvinden har fuktvärden under kritisk fuktnivå för mikrobiell tillväxt uppmätts, dock finns mikrobiell påväxt på underlagstak. Fuktkvoten i underlagstak/takbjälkar uppmättes till cirka 9 %. Risk för mikrobiell tillväxt föreligger vid en fuktkvot över 17 %.

Den upptäckta mikrobiella påväxten på underlagstaket är ett tecken på att vinden har tillförts eller tillförs fukt inifrån bostaden. Observera att besiktning av bostadens ventilationssystem inte har ingått i uppdraget.

För att komma tillrätta med detta kan fuktillförseln inifrån bostaden behöva minskas. Det kan göras genom att ventilationen i bostaden förbättras samt att eventuella otätheter i vindsbjälklaget (tak-/väggvinklar, taklucka med mera) tätas. Läs Anticimex faktablad om oppvärmda vindsutrymmen för tips och råd.

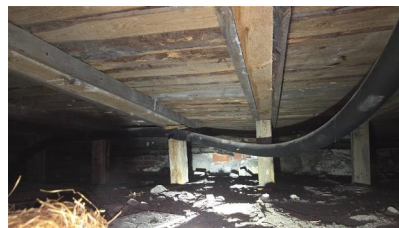
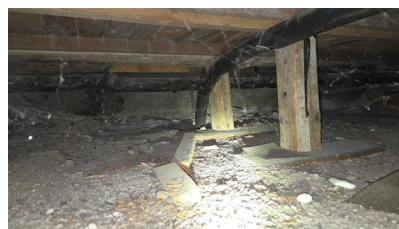
Vid kontroll av konstruktion i krypgrunden har fuktvärden under kritisk fuktnivå för mikrobiell tillväxt uppmätts. Ingen avvikande lukt upplevdes i utrymmet, dock finns mikrobiell påväxt på bjälklagets undersida. Fuktkvoten i grunden uppmättes till cirka 10 %. Risk för mikrobiell tillväxt föreligger vid en fuktkvot över 17 %:

Den upptäckta mikrobiella påväxten på bjälklagets undersida indikerar att grunden under delar av året är så pass fuktig att mikroorganismer utvecklas. Detta kan i sin tur leda till rötskador i konstruktionen. För att undvika detta så måste krypgrundens klimat bli torrare. En vanlig typ av åtgärd är att man installerar en krypgrundsavfuktare som säkerställer ett torrt och bra klimat i krypgrunden. Den skapar samtidigt ett undertryck så att eventuella lukter i bostadsmiljön sugas ner och sedan ut i utomhusluften.

I grunden finns organiskt material på markytan.

Rekommenderas att markytan städas undan från organiskt material, då detta ökar risken för fuktrelaterade skador samt lukter som kan sprida sig samt att man därefter täcker markytan med åldersbeständig plastfolie.

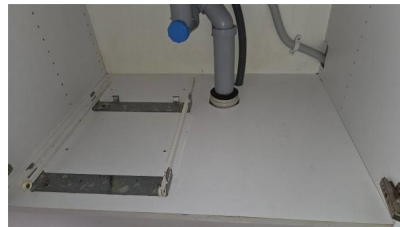
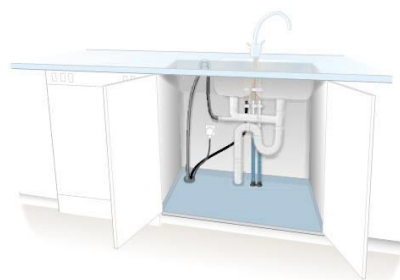
Fuktskydd saknas i diskbänksskåp.

Utan fuktskydd är det svårt att upptäcka läckage från rörledningar. Vatten kan då tränga in i omkringliggande konstruktioner och orsaka fuktskador. För att upptäcka eventuella läckage, installera ett fuktskydd.

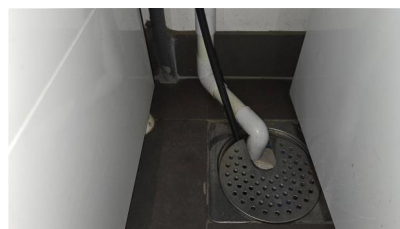
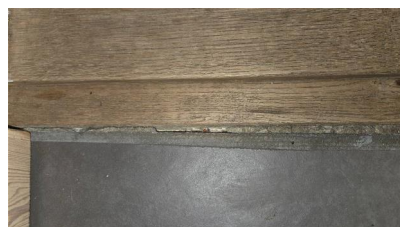
- Golvbrunnen är placerad för nära vägg, detta kan försvåra tillräcklig anslutning av tätskikt.
- Klämring sluter inte ända ner i golvbrunnens botten, vilket kan skapa otätheter.
- Rör genomföringar i golv samt nära vägg.
- Otätt mellan tröskel och golv. Rekommenderas att man tätar/fogar för att förhindra eventuell fuktinträning.

Ovanstående är ett frånsteg från branschreglerna och innebär en ökad risk för fuktrelaterade skador i omkringliggande konstruktioner som följd.

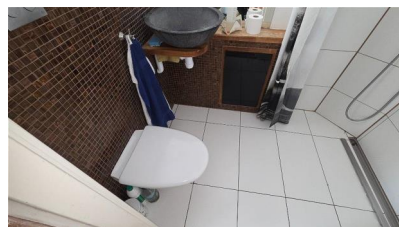
- Dörr placerad nära duschzon.
Ökad risk att vatten kan fuktpåverka dörren.

- Bomljud i klinkerplatta.
Ökad risk att plattan kan spricka.

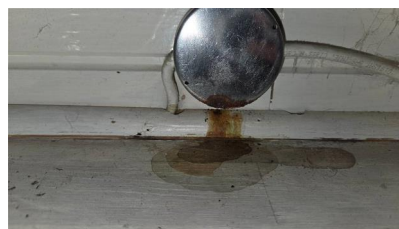
Vid besiktningen indikerades torra fuktvärden.

Har inte gått att konstatera orsaken. För att ta reda på orsak och omfattning bör fackman kontaktas.

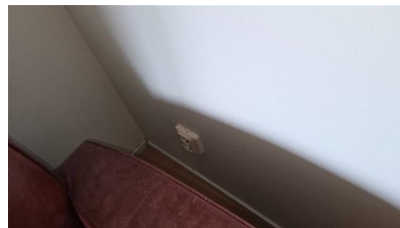
- Blandade eluttag.

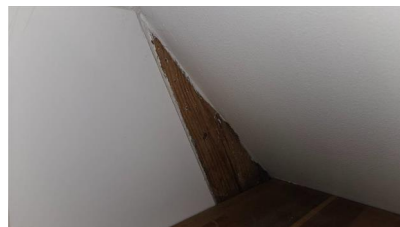
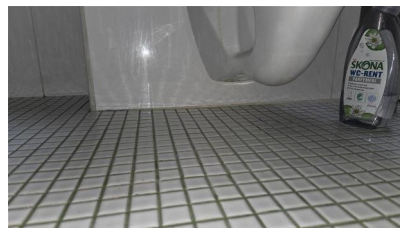
Övre plan / Badrum

- WC-Stol saknar läckageindikering/skvallerrör.
- Tätskikt saknas på vägg.
- Tätskikt sticker ut under klämring i golvbrunn.

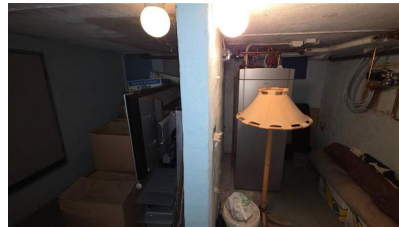
Källare har alltid en naturlig fuktpåverkan utifrån mot källarens golv samt ytterväggar. Det utvändiga fuktskyddet och dräneringen är äldre vilket innebär att dessa kan ha nedsatt funktion/brister på grund av sin ålder. Det är inte alltid det viktigaste att utföra en omdränering, om man inte upplever stora fuktgenomslag i källaren.

- Rekommenderas att gjutjärnsbrunnen i pannrummet byts ut vid framtida renovering av utrymmet.

Som rekommendation bör man därför undvika organiska och täta material mot golvytor och ytterväggar. Det är också viktigt att källaren hålls uppvärmd för att hålla ett bra klimat i källaren. De ytskikt som lämpar sig i en källare är exempelvis puts på ytterväggar som målas med lämplig färg (exempelvis silikat) och på golven är det bra om man har rent betonggolv alternativt målat med rätt typ av färg eller beläggning med klinker.

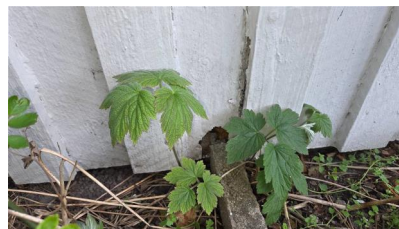
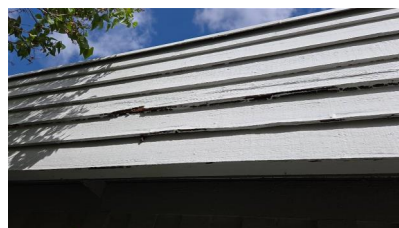
Rötskador noterades i träpanelens nedre delar, på baksidan av garaget, på fönsterfoder samt taksarg.

Rekommenderas att fackman kontaktas för att hjälpa er med en renovering/byte av rötskadad material.

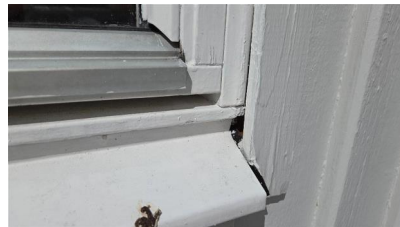
Otättheter noterades mellan fönsterbleck och vägg. Noterades även att dörrar/fönster är i behov av målning/underhåll.

Eftersom otättheter finns ökad risk att vatten kan tränga in och orsaka fuktrelaterade skador i omkringliggande konstruktioner. Rekommenderas att fönsterblecken justeras/byts ut samt att man målar/underhåller fönster/dörrar, för att förhindra rötskador samt för att öka livslängden.

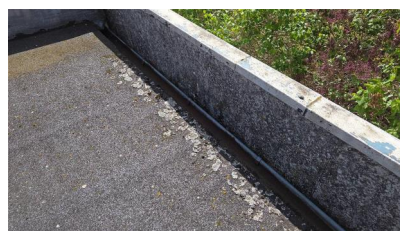
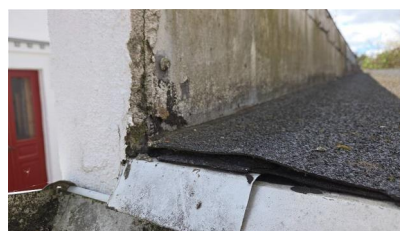
Taket besiktigades från taknivå och det noterades mossa på taket, färgflagning i plåt detaljerna samt att takappen börjat släppa från sitt fäste på framsidan av garaget.

Rekommenderas att taket rensas regelbundet från mossa, för att minska på fuktbelastningen på taket, att plåtarna målas/underhålls för att öka livslängden samt att otättheterna på framsidan åtgärdas, för att förhindra fuktrelaterade skador i kringliggande konstruktioner.

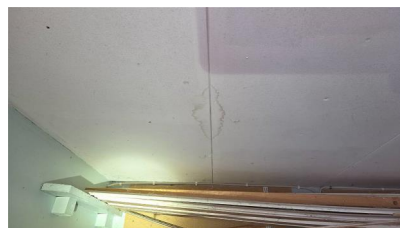
Garage invändigt / Garage

Fuktfläck noterades i innertaket.

Vid besiktningen indikerades torra fuktvärden.

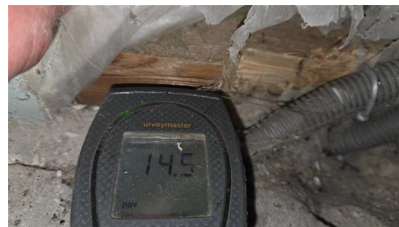
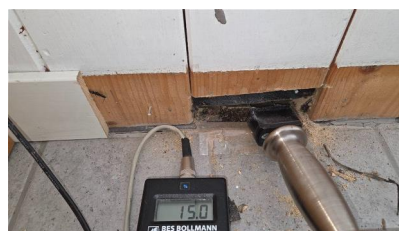
Kontroll av konstruktion utfördes i ytterväggsyllen i garaget samt i gästhuset. Det noterades att syllarna är träskyddsbehandlade och har underliggande fuktskydd.

Fuktkvoten i syllen i garaget uppmättes till 14,5 % och i gästhuset till 15 %, vilket är under gränsvärdena. Risk för mikrobiell tillväxt föreligger vid en fuktkvot över 17 %. En avvikande lukt upplevdes från syllen i gästhuset. Risk finns att denna lukt kan sprida sig i utrymmet.

Rekommenderas en fördjupad undersökning för att ta reda på orsak och omfattning till den avvikande lukten som upplevdes från syllen. Detta gäller hela syllkonstruktionen för byggnaden.

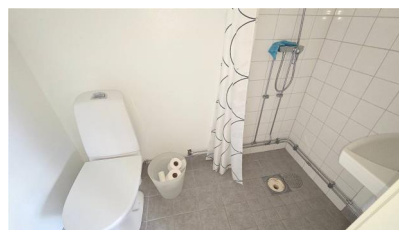
Mekanisk frånluftsfläkt finns ej.
