Besiktningssprotokoll

Försäkringsbesiktning för Anticimex Säljarsförsäkrat

Fastighetsbeteckning: Yngsjö 14:298	
Fastighetsadress: Korkvägen 7	
Postnummer: 296 92	Ort: Yngsjö

Besiktningdatum: 2026-05-21	Protokollnummer: 69684889
Temperatur: 15 °C	Väderlek: Halvklart
Tekniker: Andreas Karlsson	
E-post: a.karlsson@anticimex.se	
Kontor: Kristianstad	
Närvarande: Fastighetsägarna

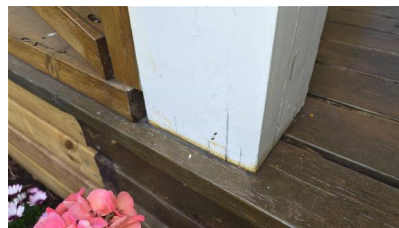
Mindre rötskada i nederkant stolpe vid entrén. Rekommenderar att åtgärd utförs. Kontakta gärna en fackman som kan hjälpa er med åtgärd.

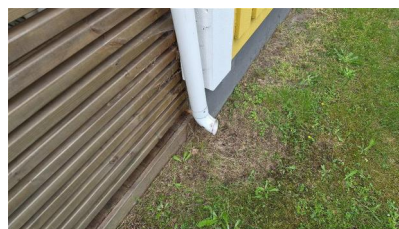
Stuprör avslutas nära husliv.

Stuprör som avslutas intill husliv (ovan mark) kan medföra en ökad fuktbelastning på grundmur/sockel med fuktrelaterade skador som följd. Rekommenderar att stuprören leds bort från husgrunden.

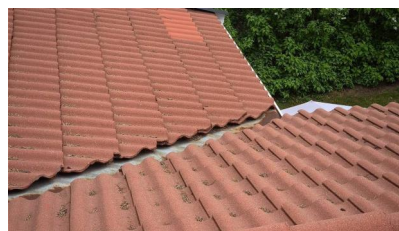
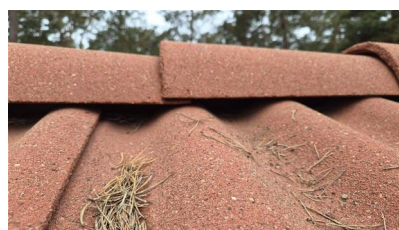
- Yttertaket är äldre och rostangrepp finns i rännalar. Takpannor, plåtdetaljer och underlagspapp har enligt vår bedömning en begränsad livslängd. Eftersom husets taktäckning är äldre har det ett minskat motstånd mot vatteninträning. Detta i sin tur kan leda till fuktskador på träläkt och vidare ner i underliggande konstruktioner.

- Nocktätning saknas. Vi rekommenderar att nocktätning monteras för att förhindra att slagregn och snöyr tränger in via nocken, vilket annars kan leda till fuktpåverkan på underliggande takpapp.

- Tallbarr finns på taket. Viktigt att man regelbundet rensar taket för att vidhålla god avrinning.

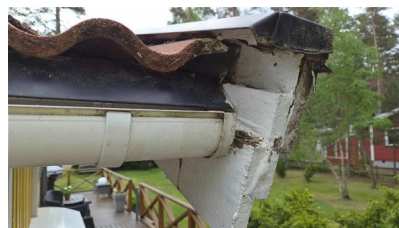
Några vindskivor har rötskador i nederkant. Rekommenderar att rötskadade vindskivor byts ut. Kontakta gärna fackman som kan hjälpa er med åtgärd.

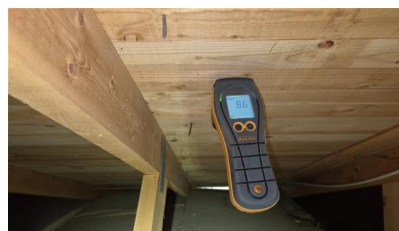
Vid kontroll av vinden har fuktvärden under kritisk fuktnivå för mikrobiell tillväxt uppmätts, dock finns mindre mikrobiell påväxt på underlagstak. Fuktkvoten i underlagstak/takbjälkar uppmättes till 8,6 %. Risk för mikrobiell påväxt sker när fuktkvoten överstiger 17%. Den upptäckta mikrobiella påväxten på underlagstaket är ett tecken på att vinden har tillförts eller tillförs fukt inifrån bostaden. För att komma tillrätta med detta kan fukttillförseln inifrån bostaden behöva minskas. Det kan göras genom att ventilationen i bostaden förbättras med tilluftsventiler samt att eventuella otätheter i vindsbjälklaget (tak-/väggvinklar, taklucka med mera) tätas. Läs Anticimex faktablad om uppvärmda vindsutrymmen för tips och råd.

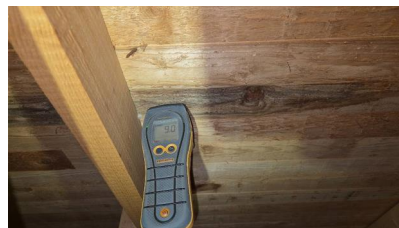
Underlagstaket några fuktfläckar. Vid besiktningen uppmättes torra fuktvärden. Det rekommenderas att fläckarna hålls under uppsikt. För att underlätta uppföljning kan det vara fördelaktigt att markera deras konturer.

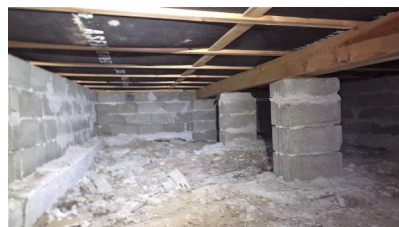
- Mindre mängd mikrobiell påväxt finns på bjälklagets undersida. Den mikrobiella påväxten innebär att grundens klimat under delar av året är för fuktigt. För att undvika detta så måste krypgrundens klimat bli torrare. Fuktkvoten i grunden uppmättes till 16,6%. Vanlig typ av åtgärd är att en krypgrundsavfuktare installeras som styr klimatet i grunden och håller luftfuktigheten på en låg nivå.

- Byggspill på markytan. Vi rekommenderar att markytan städas ren från byggspill samt att markytan täcks med en åldersbeständig byggplast.

- Lukt upplevdes i grunden och träskyddsbehandlat virke finns, vilket är vanligt i hus byggda under 1960–70-talet. När sådant virke utsätts för fukt kan det ge upphov till lukt som i vissa fall kan spridas till bostadens inomhusmiljö. I bostadens boendemiljö upplevdes svag lukt vid inträde i bostaden.

- Vattenrör/ avloppsrör bör förankras för att undvika rörelser.

Vi rekommenderar en vidare undersökning för att kontrollera orsak/omfattning till ovanstående noteringar samt för att säkerställa lämplig åtgärd.

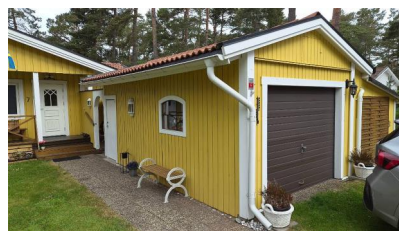
- Avståndet mellan fasadbeklädnaden och marken är inte tillräckligt. Eftersom fasadbeklädnaden avslutas för nära marken kan fukt från marken sugas upp i fasadpanelens nederkant. Vid besiktningen noterades fuktuppsug samt att några panelbrädor har rötskador och behöver bytas ut.

- Mikrobiell påväxt på undertaket. Torra fuktvärden uppmätts vid besiktningen. Fuktkvoten uppmättes till 10,6%. Läs vidare under punkten Utvändigt-Nockvind.

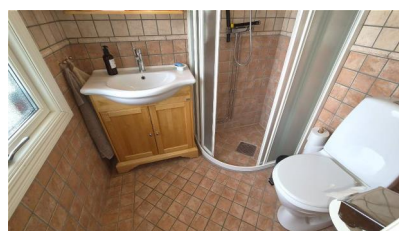
- Badrummet har äldre yt-/tätskikt. Eftersom funktionen, som innebär att ytskiktet/ tätskiktet ska vara vattentätt, kan vara nedsatt finns en ökad risk för fuktskador.

- Tätskiktet är felaktigt monterat i golvbrunnen och sticker ut under klämringen samt har golvbrunnen inte bytts ut i samband med renoveringen.

- Handfatsavloppets koppling mot avloppsröret sker i golvet. Då anslutning inte går att kontrollera kan det vara svårt att upptäcka ett eventuellt läckage i skarven.

- Tät sarg runt duschzon. Om läckage uppstår utanför duschzon kan vattnet ha svårt att nå golvbrunnen och i värsta fall rinna ut i angränsande utrymme.

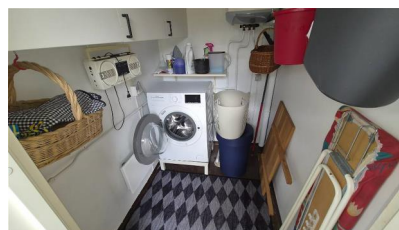
Tvättstugan har äldre golvtätskikt. Läs vidare under punkten Entréplan- Badrum angående risken med äldre yt/ tätskikt.
