# Besiktningsprotokoll

Försäkringsbesiktning för Anticimex Säljarförsäkrat

| Fastighetsadress:<br>Forellvägen 28a | |

| Besiktningsdatum:<br>2026-08-20 | Protokollnummer:<br>69875857 |

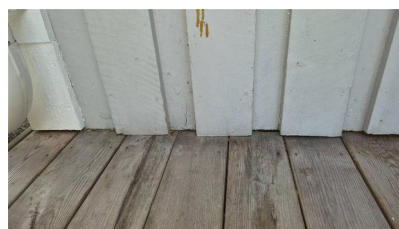
- Delar av fasadpanelen är i behov av bättringsmålning. På den norra gaveln finns en spricka i en panelbräda som regelbundet bör tätas och underhållas för att förhindra fuktpåverkan.

- Träpanelen avslutas bitvis nära trädäcket, vilket kan försvåra målning och underhåll av ändträet. Om möjligt bör bättre distans skapas mellan panel/trädäcket.

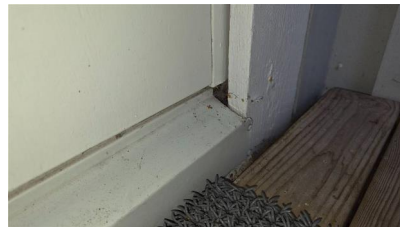
- Några fönster är i behov av underhåll. Rekommenderar att underhåll utförs framöver för att förbättra fönsternas väderskydd.
- Fönsterbleck vid vissa fönster har bristfälligt uppvik mot fönstersmyg/fönstersalning. Vid dörrarna saknas dessutom uppvik på tröskelblecken. Då bostaden har ett bra takutsprång bedöms risken för fuktpåverkan som mindre.

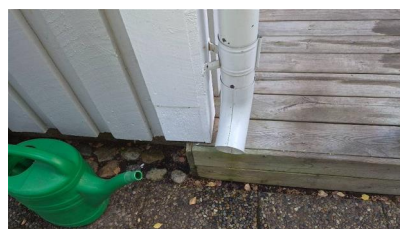
- Stuprör avslutas nära husliv. Stuprör som avslutas intill husliv (ovan mark) kan medföra en ökad fuktbelastning på grundmur/sockel med fuktelaterade skador som följd. Rekommenderar att vattnet från stuprören leds bort från husgrunden.
- Vid några skarvar på hängränorna samt vid ändloppet mot sydväst noterades spår av droppläckage. Skarvarna rekommenderas att hållas under uppsikt och tätas vid behov.

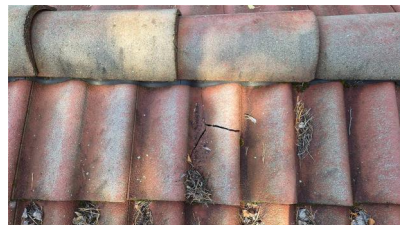
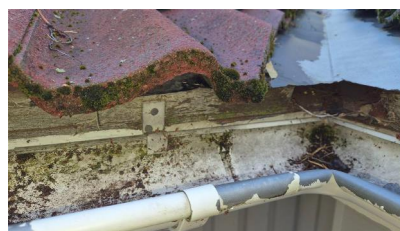
- En del skadade/ trasiga takpannor. Fastighetsägaren uppger att fackman kommer kontaktas för översyn samt byte av samtliga skadade takpannor. Vid besiktningen noterades att underliggande träfiberskivor har bitvis blivit fuktpåverkade.
- Fotplåt saknas vid takfoten. För att skydda fotbrädan från fuktpåverkan rekommenderas att fotplåt monteras. Detta minskar risken för att vatten från hängrännan stänker tillbaka mot takfoten och orsakar skador över tid. se bild 2.

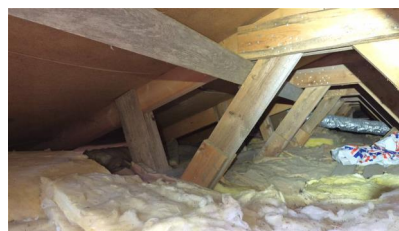
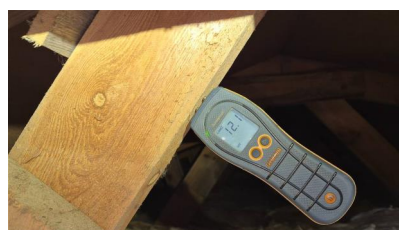
Nockvinden har enbart kontrollerats en bit in via vindsluckan då landgången är bristfällig och bitvis saknas.

- Underlagstaket består av träfiberskivor och fuktfläckar samt förhöjda fuktvärden uppmättes. Eftersom underlagstaket består av träfiberskivor utan yttre täckning av papp under takbeklädnaden, finns risk vid ogynnsam väderlek att regnvatten/snö tränger in under takpannorna eller via otätheter och fuktpåverkar. I samband med bytet av de skadade takpannorna är det viktigt att träfiberskivorna kontrolleras för eventuella följskador.

- I övrig takkonstruktion på vinden uppmättes torra fuktvärden. Fuktkvoten i takstolar uppmättes till 12,1%. Risk för mikrobiell påväxt sker när fuktkvoten överstiger 17%.

Spillning från möss finns på vinden. Vi rekommenderar att spillningen städas bort.

Vi rekommenderar att hela vinden kontrollerats när säker landgång har monterats.

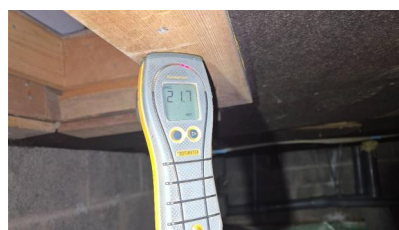
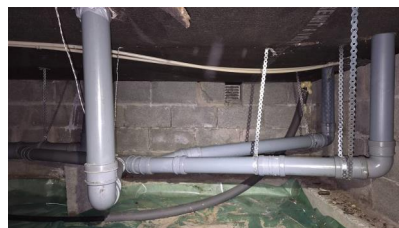
- I krypgrunden uppmättes förhöjda fuktvärden. Fuktkvoten i krypgrunden uppmättes till 21,7%. Risk för mikrobiell påväxt sker när fuktkvoten överstiger 17%. De höga fuktvärdena innebär att grundens klimat under delar av året är för fuktigt. För att undvika detta så måste krypgrundens klimat bli torrare. Vanlig typ av åtgärd är att en krypgrundsavfuktare installeras som styr klimatet i grunden och håller luftfuktigheten på en låg nivå. För att säkerställa att detta är rätt typ av åtgärd rekommenderas en vidare undersökning.

- Syllen i krypgrunden är träskyddsbehandlad. Från materialprov som togs från syllen upplevdes normal lukt. Risker med träskyddsmedel är att det kan ge upphov till lukt om det blir utsatt för fuktpåverkan som kan spridas till boendemiljön. Normal lukt upplevdes i bostadens boendemiljö.

- Lukt av asfboardskiva upplevdes i grunden. Denna skiva finns monterad i blindbotten och dess lukt får anses vara förväntad och är vanligt förekommande.

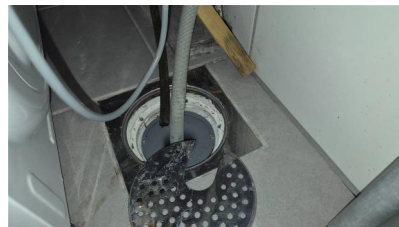
- Rörgenomföringar (vattenrör) finns i golvet. Rörgenomföringar i golvet medför en ökad risk för att vatten tränger ner i omkringliggande konstruktioner och orsakar fuktskador.

- Golvbrunnen till tvättmaskinen är placerad för nära vägg. Det finns risk att tätskiktet inte har kunnat anslutas på rätt sätt, vilket kan leda till fuktskador. Ovanstående noteringar är frånsteg från gällande branschregler.

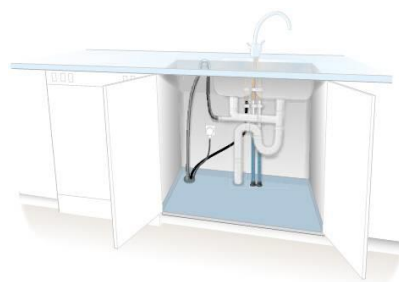
Fuktskydd saknas i diskbänksskåp och under kyl/ frys. Utan fuktskydd är det svårt att upptäcka läckage från rörledningar. Vatten kan då tränga in i omkringliggande konstruktioner och orsaka fuktskador. För att upptäcka eventuella läckage, installera ett fuktskydd.
