# Besiktningsprotokoll

Försäkringsbesiktning för Anticimex Säljarförsäkrat

| Fastighetsadress:<br>Majorsgatan 27 | |

| Besiktningsdatum:<br>2026-03-13 | Protokollnummer:<br>69602119 |

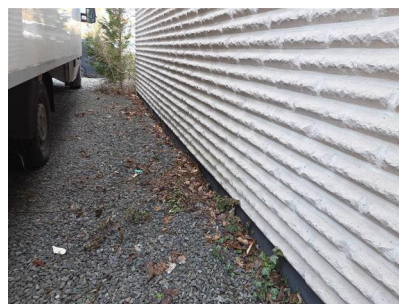
Marken lutar bitvis mot huset, främst vid garageuppfart.

Detta innebär en ökad fuktbelastning mot grunden vilket i sin tur kan orsaka fuktskador i huset.

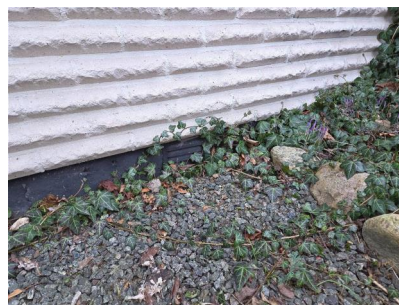
Ventiler mot krypgrund är lågt placerade mot mark.

Detta ökar risken för inrinnande vatten vid till exempel töväder.

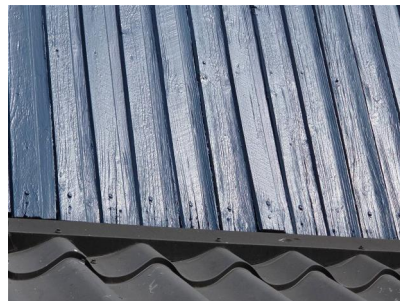
Rötskador finns i fasadpanelen.

Dessa bedöms inte ha lett till bakomliggande skador.

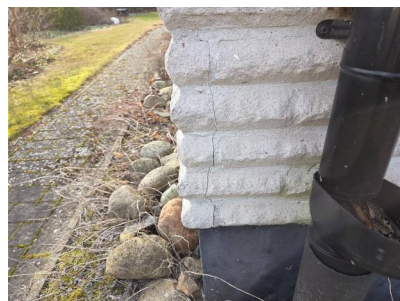
Sprickor finns i tegelfasaden.

Detta kan leda till fukt- och frysskador i konstruktionen.

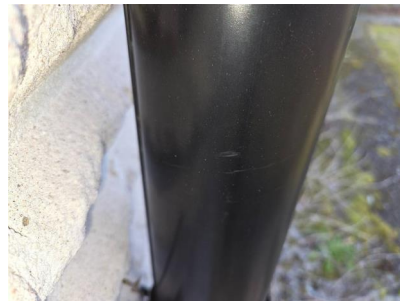
Fals på stuprör vänd mot fasad.

Falsen på stuprören kan med fördel vändas ut från fasaden för att lättare se om röret blivit skadat efter vinterns påfrestningar samt för att undvika skador på fasad vid ett eventuellt läckage.

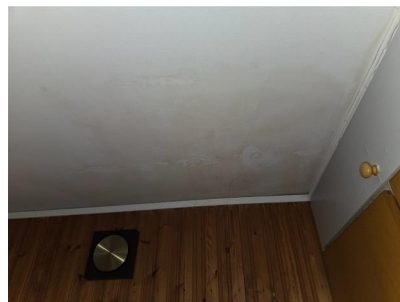
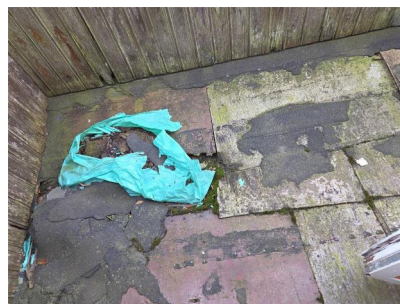
Tätskikt finns inte på balkongen och skador finns på balkongen. Fuktfläckar/rinnmärken finns även på anslutande konstruktioner.

Vid renovering av balkong rekommenderar vi att angränsande konstruktioner kontrolleras för eventuella följdskador och, i förekommande fall, omfattningen av dessa.

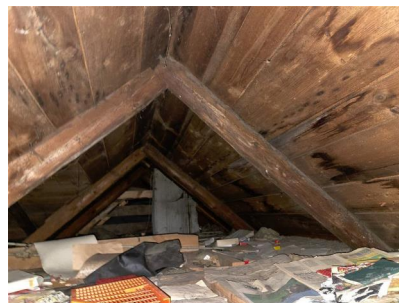
Missfärgningar/mikrobiell påväxt finns på underlagstaket.  
Vindslucka är otät/oisolerad.

Detta kan vara ett tecken på att vinden tillförs fukt inifrån bostaden.  
Observera att besiktning av bostadens ventilationssystem inte har ingått i uppdraget.

Fuktbläckor bedöms vara äldre och ha uppstått innan takomläggningen.

För att komma tillrätta med detta kan fukttillförseln inifrån bostaden behöva minskas. Det kan göras genom att ventilationen i bostaden förbättras samt att eventuella otätheter i vindsbjälklaget (tak-/väggvinklar, taklucka med mera) tätas. Läs Anticimex faktablad om uppvärmda vindsutrymmen för tips och råd.

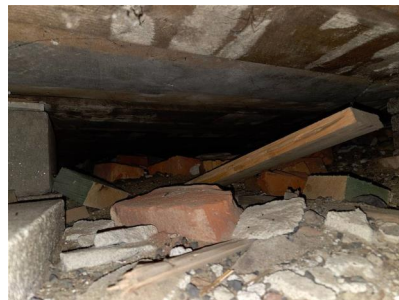
Torpargrunden är endast besiktningsbar från lucka på grund av låg höjd.  
Träskyddsbehandlat virke finns i bjälklaget.  
Avdunstningsskydd finns inte på marken och organiskt material finns på mark.

Fuktkvotmätning (FK) utfördes i blindbotten strax innanför lucka med uppmätt fuktvärde på 8-9%.

Det finns risk för mikrobiell tillväxt om den relativa fuktigheten (RF) i den omgivande luften är över 75 %. I furuvirke motsvarar det en fuktkvot (FK) på 17 %.

Torpargrunder med bjälklag av organiskt material har ofta fuktskador på grund av naturlig fuktpåverkan. Detta kan resultera i mikrobiella skador (angrepp av mikroorganismer) och, i värsta fall, rötskador. Mikrobiell lukt kan då spridas till boendemiljön. Grunden har inte kunnat besiktigas eftersom den inte är krypbar.

Vi rekommenderar en fördjupad undersökning för att ta reda på om skador finns och i förekommande fall, bedöma orsak och omfattning.

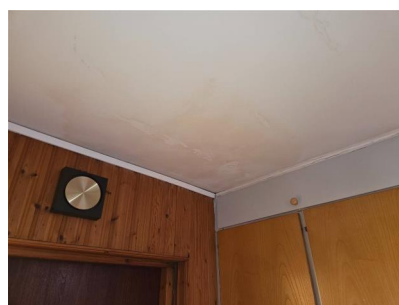
Fuktfläckar finns i innertaket, se även Balkong samt Insamlade upplysningar.

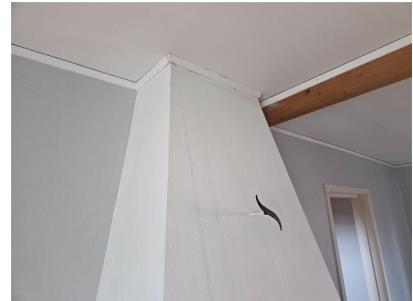
Äldre rinnmärken finns på murstocken vid kamin.

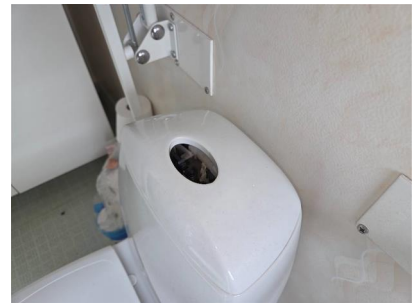
Spolknapp på wc-stol saknas.

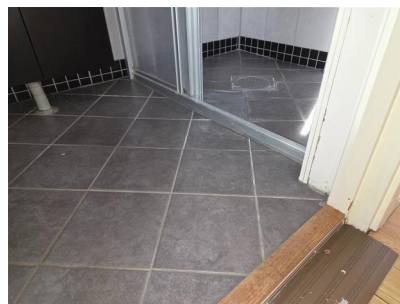
Duschväggsockel är tät mot golv.  
Golfallet är bristfälligt i utrymmet.

Detta medför risk för att vatten tränger in i omkringliggande konstruktioner/utrymmen vid ett eventuellt läckage utanför duschzonen vilket i sin tur orsakar fuktrelaterade skador. Det medför också ökad risk för att vatten blir stående i golvets lågpunkter, vilket kan orsaka missfärgningar på klinker/fogar.

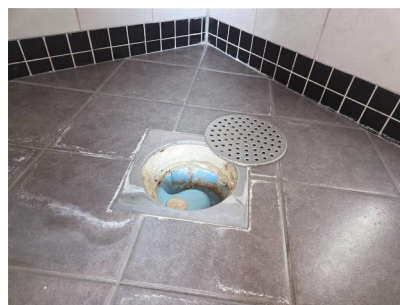
Golvbrunnen är inte utbytt i samband med renovering.

Risk finns att det nya tätskiktet inte har kunnat anslutas till golvbrunnen på ett riktigt sätt, vilket kan leda till fuktskador i omkringliggande konstruktioner.

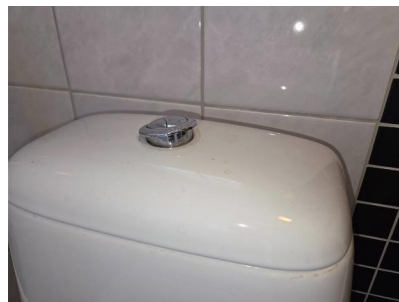
Spolknapp på wc-stol är defekt.

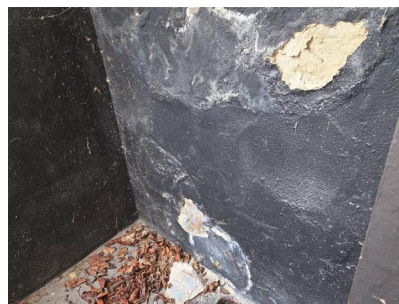
Putssläpp förekommer på utvändig mur.

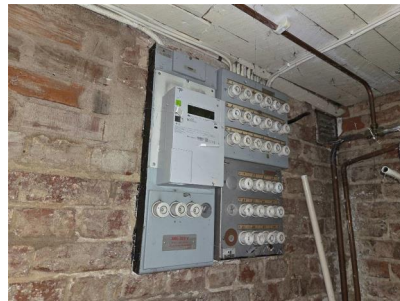
Gruppförteckning över elcentralen saknas.

"Gruppförteckning" är en lista som ska vara placerad vid elcentralen. Den visar vilka säkringar som är anslutna till vilka armaturer, vägguttag och apparater. Den är också till för att underlätta vid felsökning och elarbeten.

Kontakta en elektriker för att upprätta en gruppförteckning som placeras i närheten av elcentralen.
