# Besiktningsprotokoll

Försäkringsbesiktning för Anticimex Säljarförsäkrat

| Fastighetsadress:<br>Paradisvägen 31 | |

| Besiktningsdatum:<br>2025-05-19 | Protokollnummer:<br>69013400 |

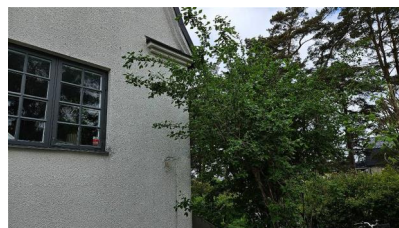
- Växter finns i anslutning till byggnaden.

När det finns rabatter och växter nära byggnaden finns risk att fukt stannar kvar i väggarna, vilket med tiden kan leda till fuktrelaterade skador i huset.

Området närmast huset rekommenderas att vara fritt från växtlighet.

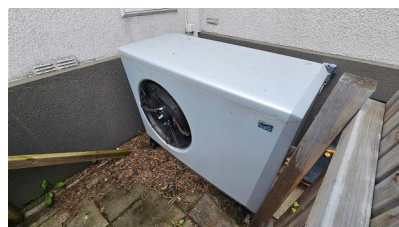
- Kondensvatten från luftvärmepumpens utedel leds inte bort från husgrunden.

Detta medför ökad risk för att vatten tränger in i anslutande konstruktioner, vilket i sin tur kan leda till fuktrelaterade skador. Observera att besiktning av byggnadens värmesystem eller värmepumpen inte har ingått i uppdraget.

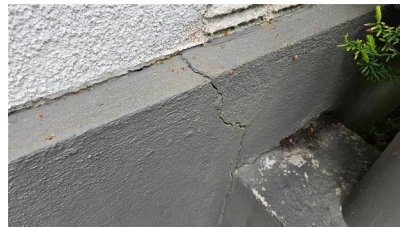
På sockeln noterades en del sprickor samt puts/färgsläpp.

Detta bedöms inte ha lett till några bakomvarande skador och det är vanligt förekommande med en del sprickbildningar i äldre socklar.

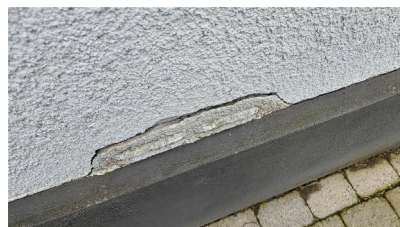
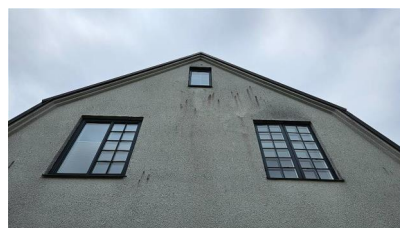
På fasaden (främst på huvudbyggnaden och tillbyggnaden mot väst) noterades en del putsskador/otätheter samt algpåväxt.

Fastighetsägaren uppger att fasaden kommer att tvättas samt putslagas av en fackman innan fastigheten överläts.

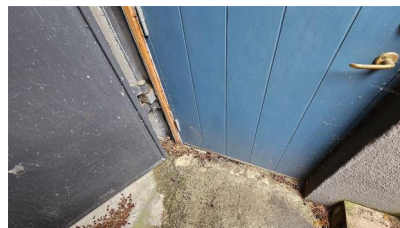
Källardörrarna är i behov av målning/underhåll.

Dörrar där målningsbehov finns riskerar att få fukt- och rötskador på grund av sämre vattenavvisande förmåga.

För att öka livslängden på dörrar rekommenderas målning och underhåll. Vi rekommenderar även att det färdigställs runt dörrkarmen på dörren mot skyddsrummet samt att tröskelbleck monteras till källardörrarna.

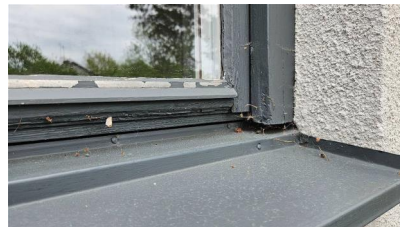
- Mindre färgsläpp, kittsläpp och torrsprickor/rötskador finns på fönster (gäller främst på fönster i tillbyggnaden mot väst).

Vi rekommenderar att målning/underhåll/reparation utförs för att öka livslängden på dessa fönster.

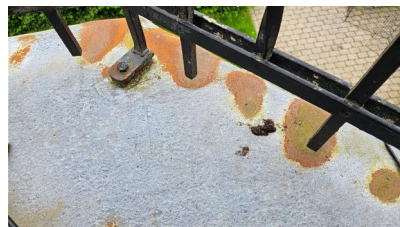
Rostangrepp finns på plåtbeklädnaden.

Detta kan med tiden leda till att sönderrostning av plåten, vilket då kan leda till fuktskador i underliggande konstruktioner.

Vi rekommenderar att plåten målas med lämplig rostskyddande färg för att öka livslängden.

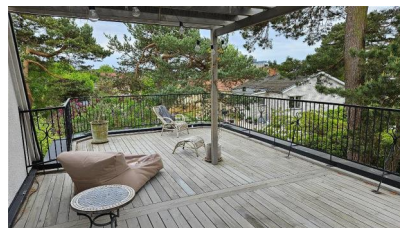
Taket under terrass kunde inte besiktas då trallen döljer takets yta.

I övrigt noterades inga avvikelser på terrassen.

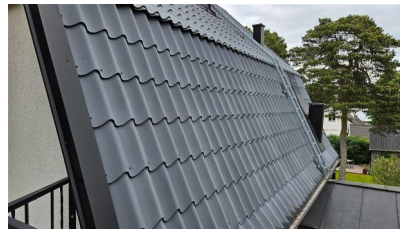
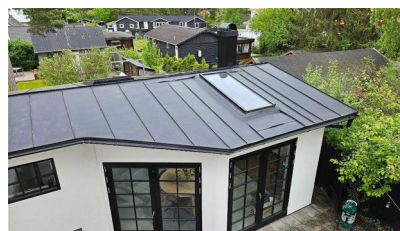
Yttertaken har besiktigats från marken samt från takterrassen (takstegen har inte använts då det inte finns en säker tillträdesväg till denna). Från dessa platser noterades inga avvikelser på taktäckningarna.

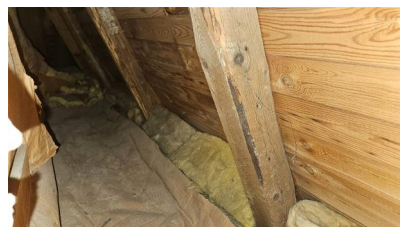
Sidovindar har inte kunnat besiktigas i då utrymmena är väldigt trånga. Det finns en inspektionslucka i Walk In Closeten och från denna lucka kunde inga avvikelser noteras. Fuktkvoten uppmättes till 6,6% i underlagstaket och risk för mikrobiella skador föreligger vid en fuktkvot som överstiger 17% i furuvirke.

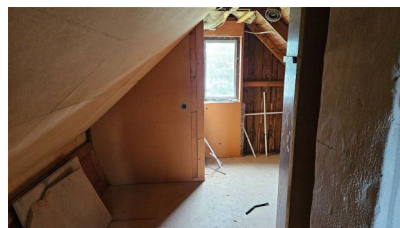
- Vid kontroll av vinden uppmättes fuktvärden under kritisk fuktnivå för mikrobiell tillväxt.

Fuktkvoten i underlagstak/takbjälkar uppmättes till 6,7%.

- Det kan dock kännas en svag avvikande lukt i vindsutrymmet. Denna lukt kommer troligtvis från äldre byggnadsmaterial/isoleringsmaterial som finns på vinden och får därför anses vara förväntad. Ingen avvikande lukt kunde kännas i boendemiljön.

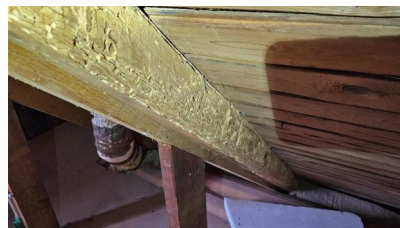
- Angrepp av träskadeinsekter finns.

Angreppen bedöms inte ha lett till några allvarliga skador och troligtvis är dessa angrepp äldre då det inte kunde ses något bormjöl på golvytorna under angreppen.

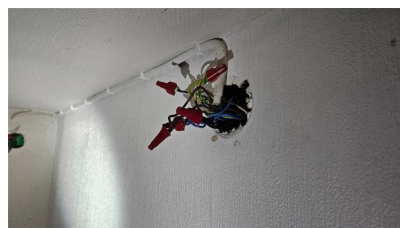
- Det finns oskyddade elkablar i en del utrymmen i huset (främst i källaren).

Fastighetsägaren uppger att detta kommer att åtgärdas på ett fackmässigt sätt innan fastigheten överläts.

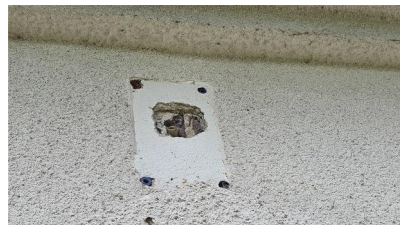
Blå lättbetong finns troligtvis i byggnaden.

Detta kunde ses i fasaden, ovanför entrédörren. Dock går det inte helt att avgöra om det är blåbetong i konstruktionen (svårt att se), det går dock att se att det är någon typ av lättbetong som putsats (gäller för den ursprungliga byggnaden).

Denna typ av lättbetong är i vissa fall radonhaltig.

Vi rekommenderar att en radonmätning utförs.

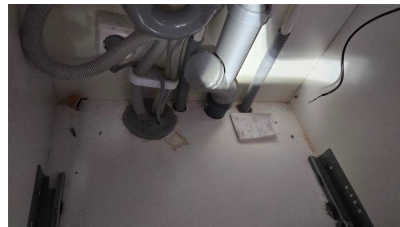
- Fuktskydd saknas i diskbänkskåp.

Utan fuktskydd är det svårt att upptäcka läckage från exempelvis rörledningar. Vatten kan då tränga in i omkringliggande konstruktioner och orsaka fuktskador.

För att upptäcka eventuella läckage, installera ett fuktskydd. Det rekommenderas även att dräneringshål tas upp i sockeln under diskmaskinen för att på ett enklare sätt kunna upptäcka ett eventuellt läckage.

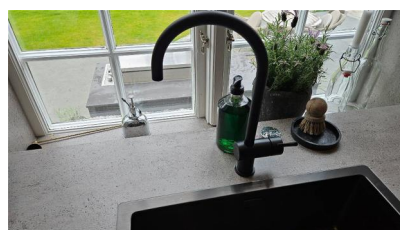
- Köksblandaren saknar vridstopp (utloppspipen går att vrida ut över bänkskivan).

Detta kan leda till att vatten rinner ut till omkringliggande konstruktioner med fuktskador som följd.

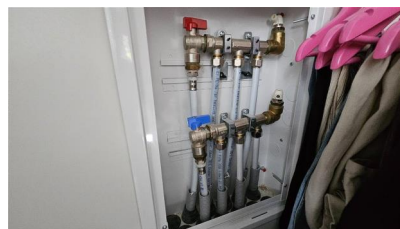
Fördelarskåp för rörinstallationer finns i en garderob i detta utrymme.

I fördelarskåpet saknas stänkskydd samt släpps dräneringsledningen från skåpet ut i rummet, vilket egentligen ska ske på ett vattentätt golv med golvbrunn då det är trycksatt vatten i ledningarna.

Ovanstående noteringar innebär risk för fuktskador vid ett eventuellt läckage.

För att på ett tidigare sätt kunna upptäcka ett eventuellt läckage, rekommenderas att en läckagevarnare installeras.

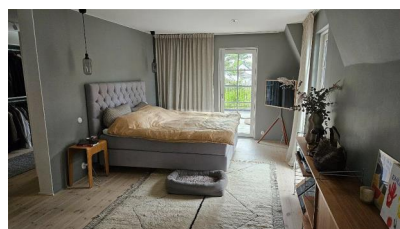
Tilluftsventil finns inte i detta utrymme.

För att förbättra luftomsättningen rekommenderas att en tilluftsventil monteras.

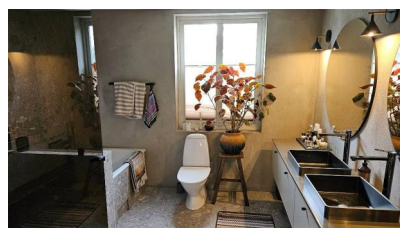
- Fönster är placerat nära badzonen.

Fönstrets placering i våtutrymmet utgör en risk för fuktskador i fönster- och väggkonstruktionen.

För att minska risken för fuktskador på fönster och väggkonstruktion rekommenderas att man skyddar fönstret mot vattenbegjutning, exempelvis med ett draperi.

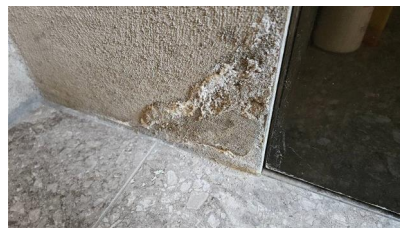
- Saltutfällningar och missfärgning finns på mindre del av den putsade väggen, precis utanför duschzonen.

Detta beror troligtvis på att fukt sugits upp i nederkant av väggen när duschen använts. Bedöms inte utgöra någon risk för skador, utan är mer en estetisk notering.

För att undvika att detta ökar i omfattning rekommenderas att man undviker att vattenbegjuta golv/väggytor utanför duschen.
