# Besiktningsprotokoll

Försäkringsbesiktning för Anticimex Säljarförsäkrat

| Fastighetsadress:<br>Blåbärsvägen 5 | |

| Besiktningsdatum:<br>2025-09-01 | Protokollnummer:<br>69223939 |

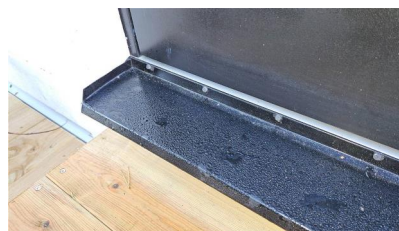
Spikinfästningen till tröskelblecket vid entrédörren har lossnat. Vi rekommenderar att blecket förankras. Kontakta gärna en fackman som kan hjälpa er med åtgärd.

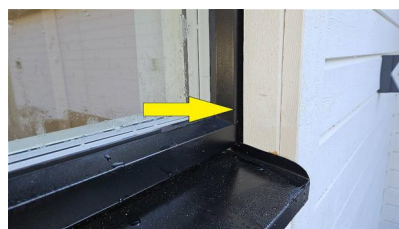
Fönsterblecken har mindre otätheter vid uppviket mot fönstersalningen. Dessutom noterades att fönstersalningen till ett fönster på bostadens baksida glipar mot karmen. Vi rekommenderar att bleckens uppvik tätas samt att salningen justeras eller tätas på lämpligt sätt för att minska risken för inläckage.

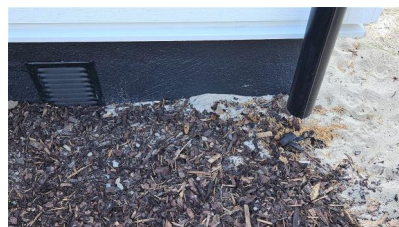
- Då bostaden har ett naturnära läge är det viktigt att hängrännor/stuprör regelbundet rensas från tallbarr.

- Lövsilar saknas tills stuprören. När det saknas lövsilar så finns det risk att det blir stopp i dagvattenledningen. För att hindra stopp i dagvattenledningar rekommenderas komplettering av lövsilar.

- Stuprören på tillbyggnaden avslutas intill husgrunden. Vi rekommenderar att stuprören kopplas till markrör som leder bort vattnet från husgrunden.

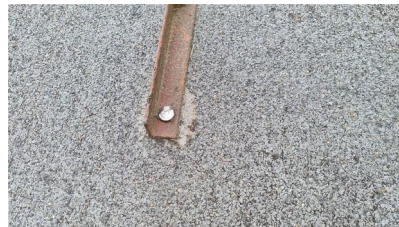
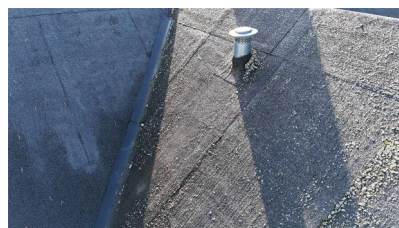
- Takstegen är monterad med skruv genom takpappen. Med tiden finns risk att rörelser vid användning gör att skruvarna lossnar, vilket kan skapa otäthet och öka risken för inläckage.

- Takstos saknas runt ventilationshuven. Takpappen är dock ansluten runt röret och inga tecken på otätheter noterades vid besiktningen. Eftersom huven är lågt monterad finns viss risk att snö kan tränga in via ventilationshålen vid större snömängder eller att takpappen kan släppa vid uppviket runt röret. Som ny fastighetsägare är det viktigt att kontrollera anslutningen regelbundet. Då röret inte längre är i bruk kan man ta bort genomföringen och utföra tätning. Se bild 2.

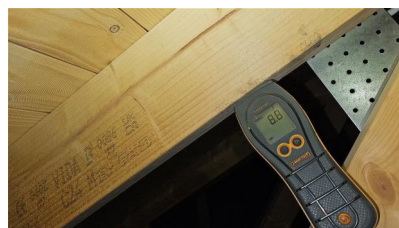
Vid kontroll av vinden uppmättes fuktvärden under kritisk fuktnivå för mikrobiell tillväxt och en normal lukt upplevdes. Fuktkvoten i underlagstak/takbjälkar uppmättes till 8,8 %. Risk för mikrobiell påväxt sker när fuktkvoten överstiger 17%.

- Vinden är tilläggsisolerad. Eftersom vindsbjälklaget tilläggsisolerats så kommer klimatet på vindsutrymmet att ändras, främst vintertid. Detta i sin tur kan leda till uppfuktning av underlagstakets insida vilket kan resultera i mikrobiella skador. Delar av råsponten har slipats då äldre påväxt funnits på undertaket. Inga tecken på mikrobiella skador noterades vid besiktningen.

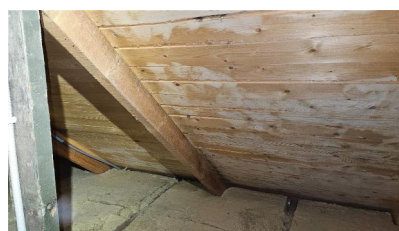
- Vp-rören på vinden är otäta. Vi rekommenderar att rören pluggas för att minska risken för kondensbildning.

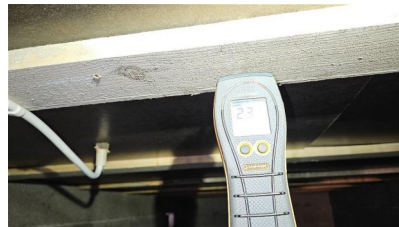
Kontroll av konstruktion i originalbyggnaden har utförts i behandlad ytterväggssyll med underliggande fuktskydd. Fuktkvoten i syllen uppmättes till 16,3%. I blindbotten i tillbyggnaden uppmättes en fuktkvot på 23,3%. Risk för mikrobiell påväxt sker när fuktkvoten överstiger 17%. Fuktkvoten varierar mellan årstiderna och är ofta som högst nu under sommaren och som lägst under vinterhalvåret.

Vid inträde i krypgrunden upplevdes svag lukt av träskyddsmedel. Risk finns att lukten från grunden kan ventileras upp i bostaden om tryckförhållandena i bostaden förändras. Vid besiktningstillfället upplevdes normal lukt i boendemiljön. Vanlig typ av åtgärd i denna typ av grunder är att man installerar en avfuktare som styr luftfuktigheten och håller den på en låg nivå. Vissa avfuktare har också undertrycksfunktion vilket kan försvåra för lukter i grunden att nå boendemiljön. För att säkerställa att detta är rätt typ av åtgärd rekommenderas en vidare undersökning.

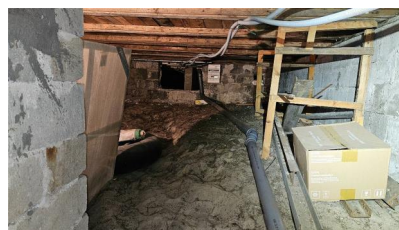
- Organiskt material finns i utrymmet. Vi rekommenderar att markytan städas ren och att markytan täcks med en åldersbeständig bygghälsfolie.

- Avloppsrören i grunden är inte korrekt förankrade. Rekommenderar att rören förankras för att undvika rörelser.

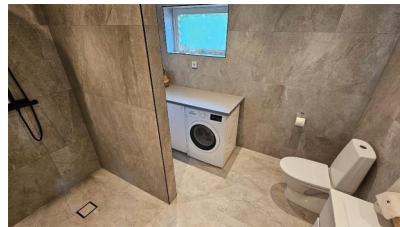
Dörren är placerad vid duschzon. Med fördel bör draperi/ duschdörr monteras för att skydda karm/ foder från fuktbelastning.

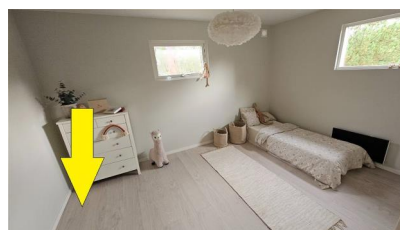
Ojämnhet i golvet. Bedöms inte lett till några följdskador.

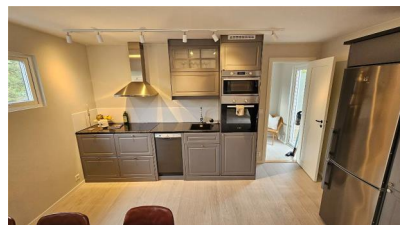
Köksblandaren saknar vridstopp. (utloppspipen går att vrida ut över bänkskivan).

Detta kan leda till att vatten rinner ut till omkringliggande konstruktioner med fuktskador som följd. Då bänkskivan är oorganisk bedöms risken för skada som mindre.

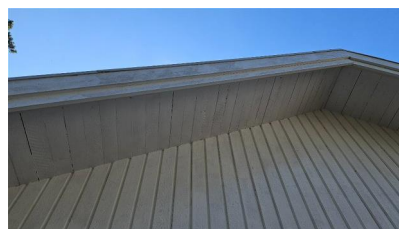
Fasadpanelen/ trädetaljer är i behov av tvätt/underhåll. Vi rekommenderar att tvätt/underhåll utförs.

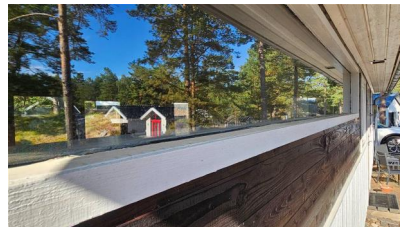
- Några av husets isolerglas är äldre. Befintliga fönster är äldre vilket betyder att tätningen mellan fönsterrutorna kan vara sämre. Detta kan leda till att missfärgning/imma kan uppstå mellan glasrutorna.

- Fönsterbleck saknas på fönster. Avsaknad av fönsterbleck medför en ökad risk för att vatten kan rinna in och orsaka fuktrelaterade skador i omkringliggande konstruktioner. Då fönstret skyddas av takutsprånget bedöms risken för skada som mindre.

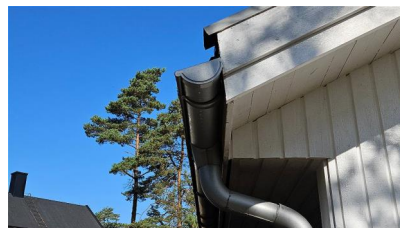
- Lövsilar finns inte. Då stuprören inte går kopplade till någon stenkista bedöms behovet av lövsilar som mindre.

- Hängrännan har hamnat i olag. Vi rekommenderar att hängrännan justeras.

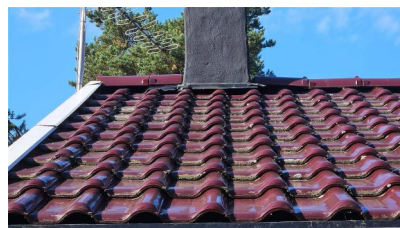
- Skorstensplåten ansluter inte helt tätt mot takpannorna. Det finns en risk att regn eller snö kan blåsa in under plåten och orsaka fuktskador i underliggande konstruktioner. Vi rekommenderar att plåten justeras eller byts ut för att få en bättre anslutning.

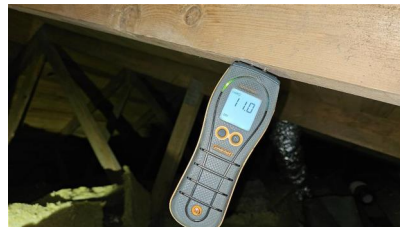
Vindsutrymmet kunde inte besiktas i sin helhet eftersom säker landgång saknas.

- Vid kontroll av vinden uppmättes fuktvärden under kritisk fuktnivå för mikrobiell tillväxt och en normal lukt upplevdes. Fuktkvoten i underlagstak/takbjälkar uppmättes till 11,0 %.

Vi rekommenderar en kompletterande besiktning när landgång monterats.

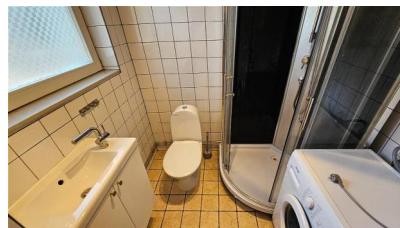
- Rör genomföring finns i golv. Rör genomföringar i golvet medför en ökad risk för att vatten tränger ner i omkringliggande konstruktioner och orsakar fuktskador.

- Uppviket på tätskiktet saknas vid tröskeln. Detta innebär en risk att vatten vid ett eventuellt ledningsbrott kan rinna ut i angränsande utrymmen och orsaka fuktskador. Ovanstående noteringar är fränsteg från gällande branschregler och kan leda till nedsatt skydd från ditt försäkringsbolag om skada uppstår orsakat av fränsteget.

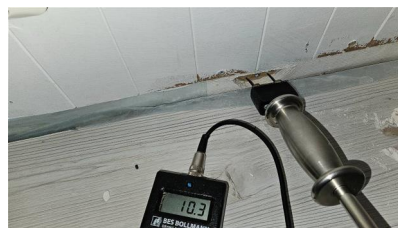
- Kontroll av konstruktion har utförts i obehandlad ytterväggssyll. Fuktkvoten i syllen uppmättes till 10,3%. Risk för mikrobiell påväxt sker när fuktkvoten överstiger 17%. Från provhålet gick det inte att se om syllen har något underliggande fuktskydd då den ligger en bit ner i konstruktionen. Enligt fastighetsägaren finns fuktskydd under syllen.

- Kontroll av konstruktion har utförts i obehandlad innerväggssyll utan underliggande fuktskydd. Fuktkvoten i syllen uppmättes till 10,1%. Då syllen är lagd ovan en isolerad betongplatta bedöms avsaknaden av ett underliggande fuktskydd inte leda till några fuktskador.
