# Besiktningsprotokoll

Försäkringsbesiktning för Anticimex Säljarförsäkrat

| Fastighetsadress:<br>Nils Mikkelsens Väg 5 | |

| Besiktningsdatum:<br>2026-08-31 | Protokollnummer:<br>69851225 |

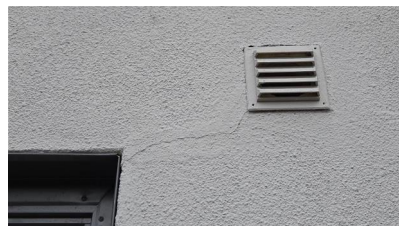
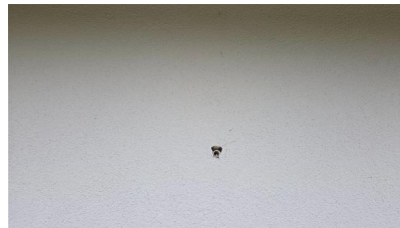
Enstaka ytliga sprickor förekommer i putsfasaden.

Bedöms inte ha orsakat några bakomliggande skador. Rekommenderas dock att dessa tätas på lämpligt vis vid behov. Rekommenderas även att genomföringen ovan pumpen tätas.

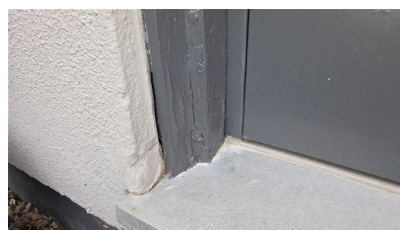
Altandörr till sovrum sydöst är fuktpåverkad.

Rekommenderas att fuktpåverkat material ersätts med nytt. Vid osäkerhet kontakta fackman.

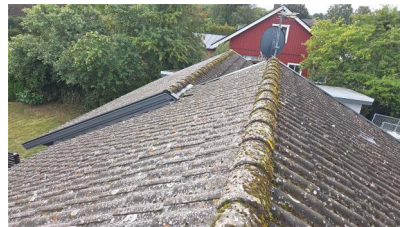
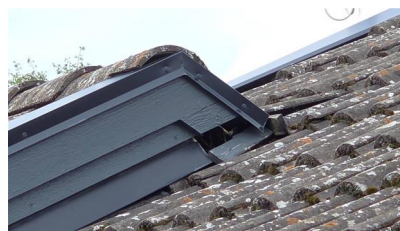
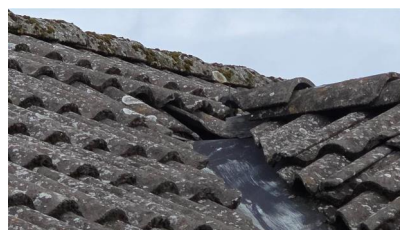
Taket är i originalskick sedan huset uppfördes, 1989.

- Nockband finns ej undernockpannorna.  
Rekommenderas att nockband monteras.

- Blottad nockbräda, i vinkeln.  
Rekommenderas att ny nockpanna monteras, för att skydda nockbrädan.

- Del av vindskiva har lossnat mot syd.  
Återmontera/byt ut vindskiva.

- Mosspåväxt på takpannorna.  
Rekommenderas att mossan tas bort för att minska på fuktbelastningen på taket.

Ovanstående innebär en ökad risk för fuktinträngning och fuktrelaterade skador i omkringliggande konstruktioner som följd.

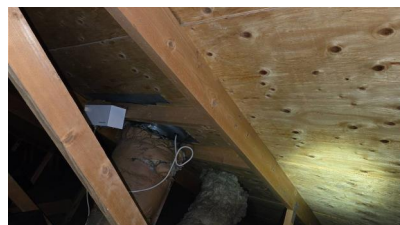
- Underlagstaket består av träskivor (Plywood).

Eftersom underlagstaket består av träskivor utan yttre täckning av papp under takbeklädningen, finns risk vid ogynnsam väderlek att regnvatten/snö tränger in i skivskarvar med läckage på vindsutrymmet som följd.

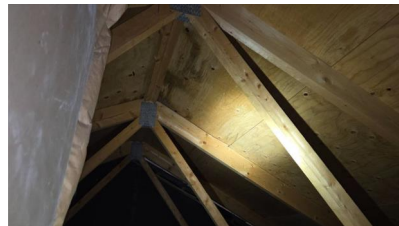
I Nockvind sydöst, noterades en äldre fuktfläck men vid besiktningstillfället uppmättes torra fuktvärden.

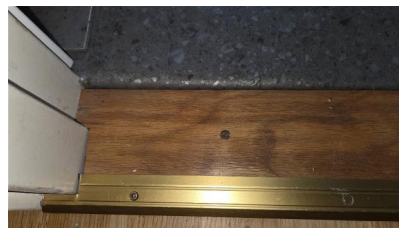
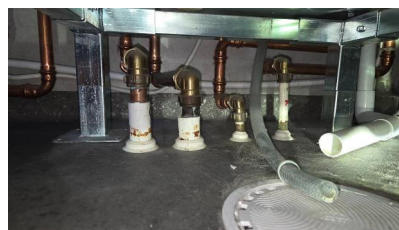
- Rörgenomföringar finns i golv samt är uppdragna för nära varandra.
- Plastmatta/tätskikt ej uppvikt mot tröskeln.

Detta är ett frånsteg från branschreglerna och innebär en ökad risk för fuktrelaterade skador i omringliggande konstruktioner som följd.

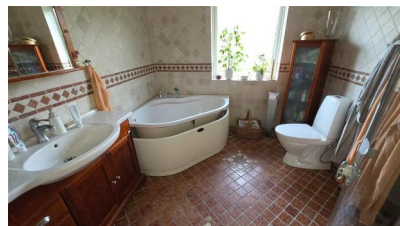
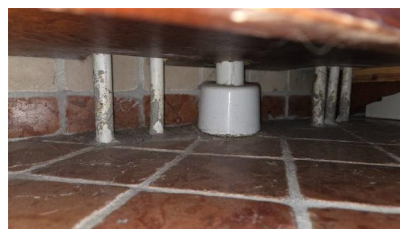
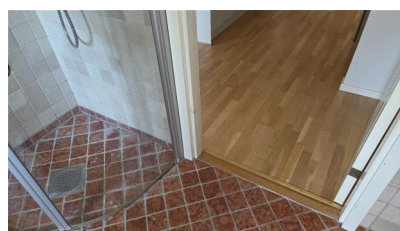
- Fönster placerat i badzon.

- Dörr nära duschzon, men skyddas av duschdörr.

- Rör genomföringar i golv. Detta var dock godkänt då utrymmet uppfördes, men inte enligt dagens branschregler.

- Tätskikt sticker ut under klämringen i golvbrunnen.

Ovanstående innebär en ökad risk för fuktrelaterade skador i omringliggande konstruktioner som följd.

Viktigt att man skyddar fönstret mot vattenbegjutning med t.ex. ett duschdraperi.

Viktigt att man ser till att hålla det tätt mellan duschdörr och vägg.

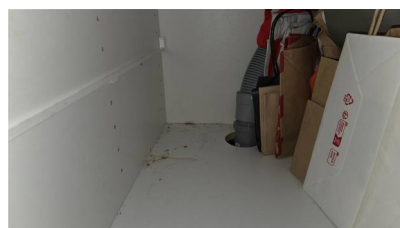
Fuktskydd finns ej i diskbänkskåpet i köksön.

Rekommenderas att fuktskydd monteras för att förhindra fuktrelaterade skador i omringliggande konstruktioner som följd, vid ett eventuellt läckage.

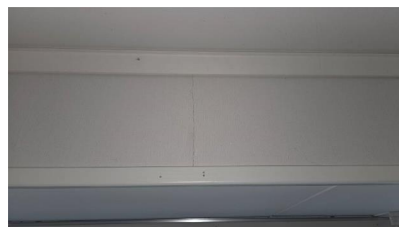
Rörelsespricka.

Detta är inget ovanligt och bedöms inte ha orsakat några bakomliggande skador.

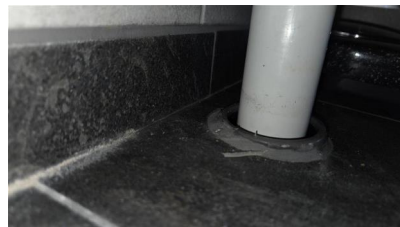
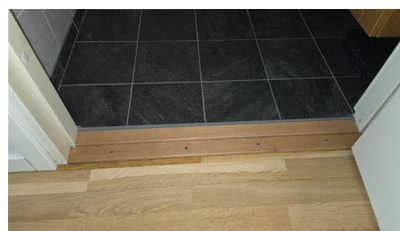
- Avloppsrör till tvättstället är uppdraget för nära vägg samt att anslutningen sker under golvnivå.

Detta kan försvåra tillräckligt uppvik av tätskikt mot väggen, vilket i sin tur kan i värsta fall leda till fuktrelaterade skador i omkringliggande konstruktioner.

- Tröskel i lägre nivå än golvet.

Detta ökar risken att vatten vid ett eventuellt läckage kan rinna ut och orsaka fuktskador i kringliggande konstruktioner.
