# Besiktningsprotokoll

Försäkringsbesiktning för Anticimex Säljarförsäkrat

| Fastighetsadress:<br>Villavägen 46 | | |

| Besiktningsdatum:<br>2023-02-28 | Protokollnummer:<br>67457392 |

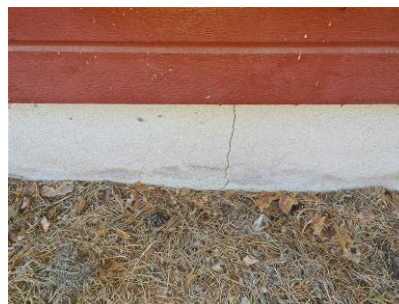
#### Utvändigt / Sockel

Sprickor finns i sockel.

Dessa bedöms inte ha lett till bakomliggande skador.

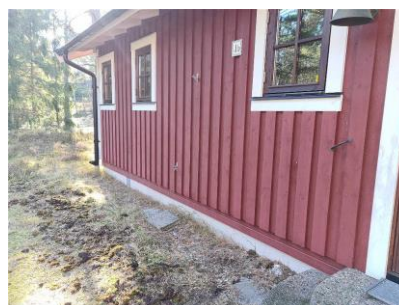
#### Utvändigt / Fasad

Fasadpanelen är i behov av målning/underhåll.

Fasadbeklädnad och träkonstruktioner där målningsbehov finns riskerar att få fukt- och rötskador på grund av sämre vattenavvisande förmåga. För att öka livslängden på fasadbeklädnaden rekommenderas målning och underhåll.

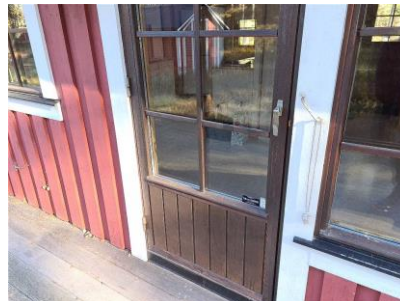
### Utvändigt / Dörrar

Dörr är i behov av målning/underhåll.

Dörrar där målningsbehov finns riskerar att få fukt- och rötskador på grund av sämre vattenavvisande förmåga.

För att öka livslängden på dörr rekommenderas målning och underhåll.

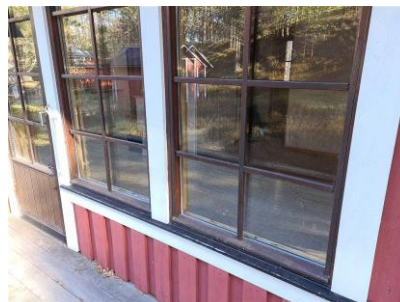
### Utvändigt / Fönster

Fönster är i behov av målning/underhåll.

Fönsterbågar och fönsterkarmar där målningsbehov finns riskerar att få fukt- och rötskador på grund av sämre vattenavvisande förmåga.

För att öka livslängden på fönster rekommenderas målning och underhåll.

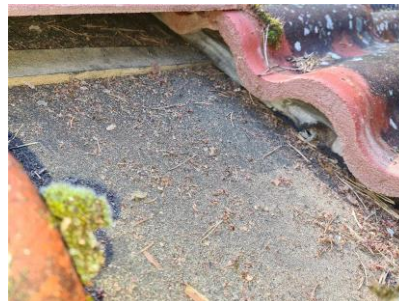
### Utvändigt / Tak

Yttertaket är äldre.

Takpannor, plåtdetaljer och underlagspapp har enligt vår bedömning en begränsad livslängd. Eftersom husets taktäckning är äldre har det ett minskat motstånd mot vatteninträngning. Detta i sin tur kan leda till fuktskador på träläkt och vidare ner i underliggande konstruktioner.

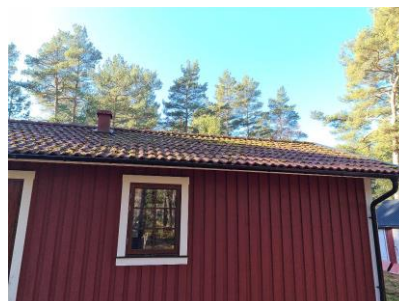
- Mosspåväxt finns på takpannor.

Mossa som växer på taket kan leda till att taktäckningen har ett minskat motstånd mot vatteninträngning. Detta i sin tur kan leda till fuktskador på träläkt och takkonstruktionen vilket kan resultera i mikrobiella skador (angrepp av mikroorganismer).

För att öka livslängden på taket rekommenderas att mossan tas bort från takpannorna.

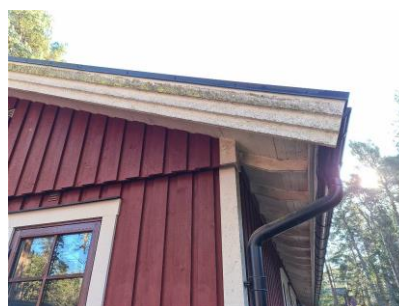
- Vindskivor och panel är i behov av målning/underhåll.

Fasadbeklädnad och träkonstruktioner där målningsbehov finns riskerar att få fukt- och rötskador på grund av sämre vattenavvisande förmåga. För att öka livslängden på fasadbeklädnaden rekommenderas målning och underhåll.

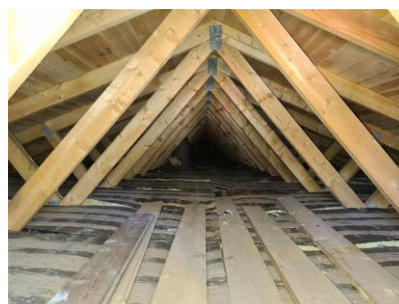
### Utvändigt / Vind

Vid kontroll av vinden uppmättes fuktvärden under kritisk fuktnivå för mikrobiell tillväxt och en normal lukt upplevdes. Fuktkvoten i underlagstak/takbjälkar uppmättes till 11 %.

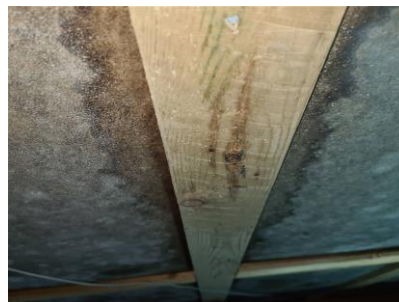
### Utvändigt / Krypgrund

Blindbotten har fuktfläckar.

Det finns tecken på att det har förekommit någon form av vattenutspill på golv i bland annat kök och vardagsrum på entréplan.

Vi rekommenderar en fördjupad undersökning för att bedöma orsak och omfattning.

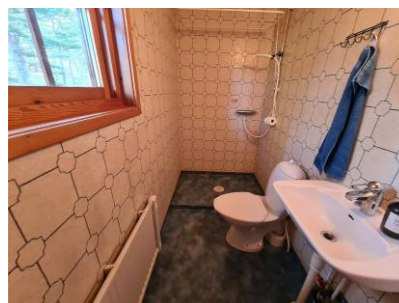
### Entréplan / Dusch/Toalett

Utrymmet är i behov av renovering.

Utrymmet är äldre och har passerat tiden för sin tekniska livslängd.

Renovering av utrymmet rekommenderas. Kontakta en behörig våtrumsentreprenör för en renovering. I samband med renoveringen bör omkringliggande konstruktioner kontrolleras för att upptäcka eventuella följdskador.

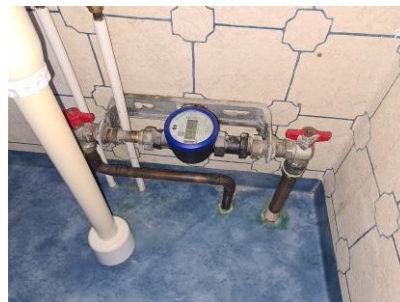
- Rör genomföring finns i golv.

Rör genomföringar i golv medför en ökad risk för att vatten tränger ner i omkringliggande konstruktioner och orsakar fuktskador. Vid uppbyggnaden av utrymmet var detta tillåtet och utförandet anses därför vara fackmässigt utfört. I dagens branschregler är detta inte längre tillåtet.

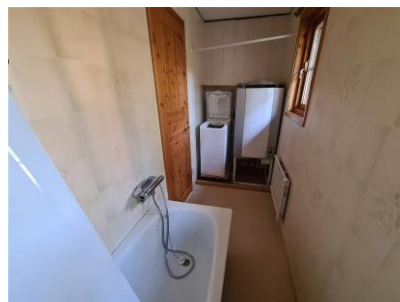
### Entréplan / Tvättstuga

- Utrymmet är i behov av renovering.

Utrymmet är äldre och har passerat tiden för sin tekniska livslängd.

Renovering av utrymmet rekommenderas. Kontakta en behörig våtrumsentreprenör för en renovering. I samband med renoveringen bör omkringliggande konstruktioner kontrolleras för att upptäcka eventuella följdskador.

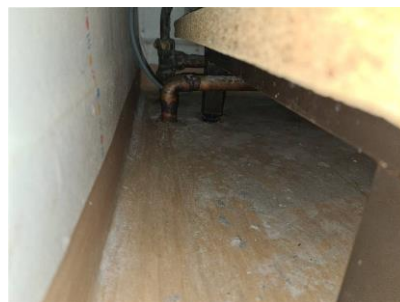
- Rör genomföring finns i golv.

Rör genomföringar i golv medför en ökad risk för att vatten tränger ner i omkringliggande konstruktioner och orsakar fuktskador.

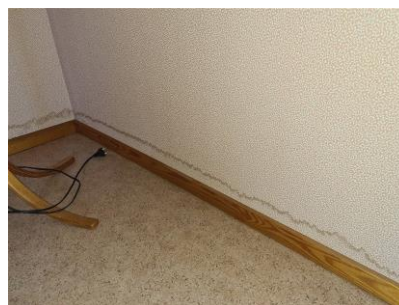
### Entréplan / Allmänt hela huset

Väggar har fuktfläckar.

Se notering "Krypgrund"

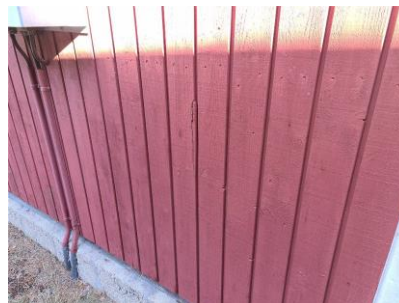
#### Utvändigt / Fasad

Fasadpanelen är i behov av målning/underhåll.

Fasadbeklädnad och träkonstruktioner där målningsbehov finns riskerar att få fukt- och rötskador på grund av sämre vattenavvisande förmåga. För att öka livslängden på fasadbeklädnaden rekommenderas målning och underhåll.

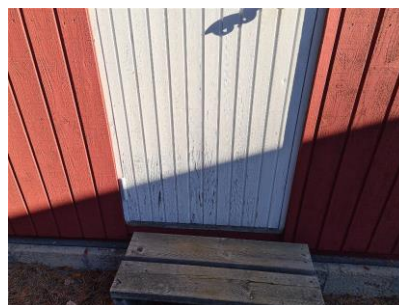
#### Utvändigt / Dörrar

- Dörr är i behov av målning/underhåll.

Dörrar där målningsbehov finns riskerar att få fukt- och rötskador på grund av sämre vattenavvisande förmåga.

För att öka livslängden på dörr rekommenderas målning och underhåll.

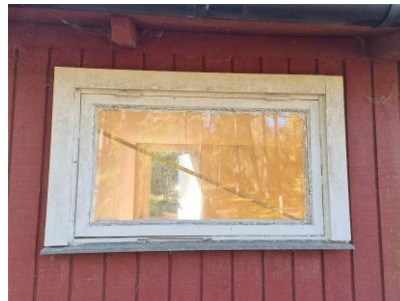
### Utvändigt / Fönster

Fönster är i behov av målning/underhåll.

Fönsterbågar och fönsterkarmar där målningsbehov finns riskerar att få fukt- och rötskador på grund av sämre vattenavvisande förmåga.

För att öka livslängden på fönster rekommenderas målning och underhåll.

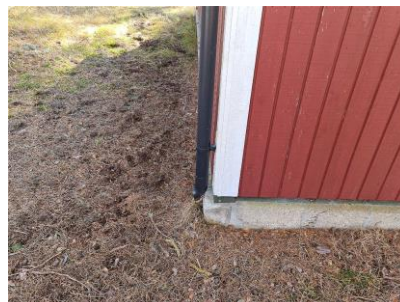
### Utvändigt / Hängrännor / Stuprör

Stuprör som inte är anslutet till markledning kan medföra en ökad fuktbelastning på grundmur/sockel som i sin tur kan leda till fuktrelaterade skador. Vattnet bör avledas längre ut från grund.
