Besiktningssprotokoll

Försäkringsbesiktning för Anticimex Säljarsförsäkrat

Fastighetsbeteckning: Hammarlund 10:10	
Fastighetsägare: Carolin & Niclas Söderlund	
Fastighetsadress: Borstnejlikegatan 18	
Postnummer: 291 58	Ort: Kristianstad

Besiktningdatum: 2024-02-20	Protokollnummer: 68115695
Temperatur: 4 °C	Väderlek: Mulet
Tekniker: Arian Nareman	
E-post: arian.nareman@Anticimex.se	
Kontor: Kristianstad	
Närvarande: Fastighetsägarna Carina Mårtensson, Mårtensson Mäklare

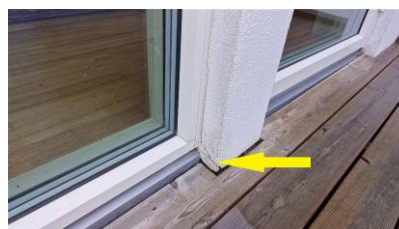
Utvändigt / Fasad

Putssläpp/sprickor finns på delar av fasaden, framförallt på baksidan av huset. Rekommenderas att detta åtgärdas för att förhindra vatteninträngning samt att putssläppet ökar i omfattning.

Rekommenderas att fackman kontaktas för att hjälpa er med rätt typ av åtgärd.

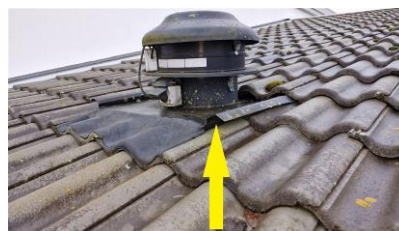
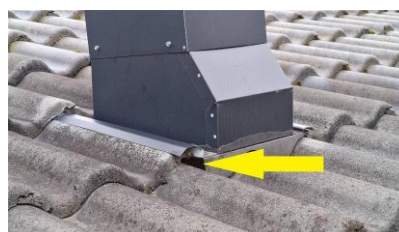
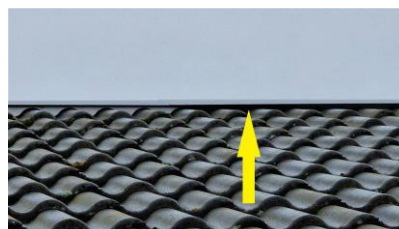
Utvändigt / Tak

⚠ Yttertaket besiktigades från takstege på husets framsida, från anliggande stege mot takfoten på östra sidan samt från marknivån. Från dessa platser gjordes följande noteringar:

- Otätheter finns mellan plåtar och takpannor.
- Nocktätning saknas på delar av taket.

Risk finns att vatten kan tränga in och orsaka fuktrelaterade skador i omkringliggande konstruktioner.

Rekommenderas att man tätar ovanstående noteringar på lämpligt vis för att förhindra vatteninträning.

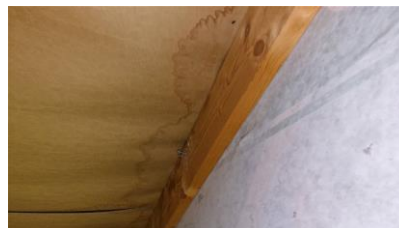
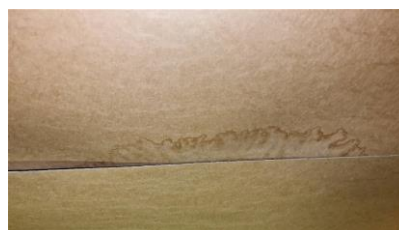
Utvändigt / Vind

Vid kontroll av konstruktion på vinden uppmättes fuktvärden under kritisk fuktnivå för mikrobiell tillväxt och en normal lukt upplevdes. Fuktkvoten i underlagstak/takbjälkar uppmättes till cirka 14 %. Risk för mikrobiell påväxt föreligger vid en fuktkvot över 17 %.

Underlagstaket består av träfiberskivor.

Eftersom underlagstaket består av träfiberskivor utan yttre täckning av papp under takbeklädnaden, finns risk vid ogynnsam väderlek att regnvatten/snö tränger in i skivskarvar med läckage på vindsutrymmet som följd. Med tiden kan även träfiberskivorna drabbas av fuktskador.

Det noterades äldre fuktfläckar på delar av underlagstaket, vilket inte är ovanligt i denna takkonstruktion. Vid besiktningstillfället indikerades dock torra fuktvärden.

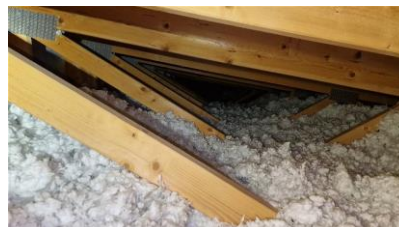
Vindsutrymmet ovan vardagsrum/kök/tvättstuga har inte gått att besiktiga i sin helhet, enbart från resterande nockvinden, eftersom landgång inte fanns. Från denna plats gjordes dock inga särskilda anmärkningar

För att kontrollera denna del av vinden i sin helhet rekommenderas en kompletterande besiktning när landgång monterats. Observera dock att utrymmet är väldigt trångt, vilket kan försvåra en inspektion.

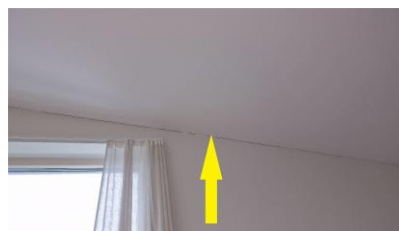
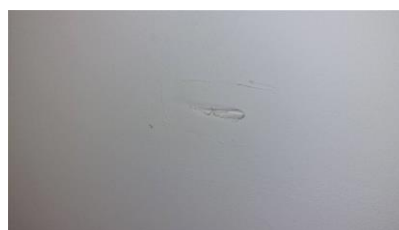
Allmänt hela huset / Allmänt hela huset

Det finns mindre ytskiktsskador samt rörelseprickor på husets invändiga ytskikt. Detta bedöms inte ha lett till bakomliggande skador och anses vara estetiska skador. Dessa noteringar kommer inte att nämnas vidare i protokollet för respektive utrymmen.

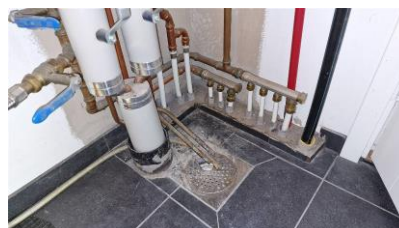
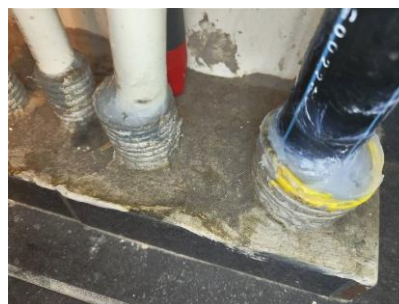
Entréplan / Tvättstuga/groventré

Rör genomföring finns i golv samt uppdragna för nära varandra och golvbrunnen. Det noterades även att klämringen delvis inte sitter ända ner i botten i delar av golvbrunnen.

Risk finns att tätskiktet inte kunnat anslutas på rätt sätt samt att vatten kan tränga in och orsaka fuktrelaterade skador i omkringliggande konstruktioner som följd. Detta är ett frånsteg från gällande branschregler och kan leda till minskad eller helt utebliven skadeersättning från ert försäkringsbolag om skada uppstår orsakat av frånsteget.

Observera att rör genomföringarna tätades av ägaren, strax efter besiktningens slut, vilket minskar riskerna för skador, se bild nedan.

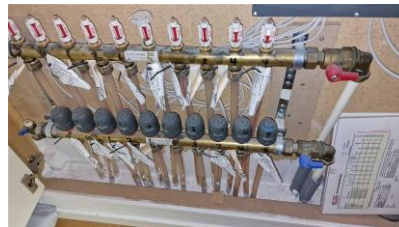
Entréplan / Garderob

- ⚠ Värmerör saknar vattentät botten samt indikation för läckage (skvallerrör).

En rörslits ska ha en vattentät botten och vara försedd med skvallerrör. När det saknas ökar risken för att ett läckage inte upptäcks i tid. Det kan leda till fuktrelaterade skador i omkringliggande konstruktioner.

Observera dock att ägaren har bokat tid med Sector Alarm som kommer den 4:e mars och installerar två vattendetektorer (vattenlarm) som kommer att placeras i vardera utrymme, där golvvärme fördelningsrör finns (garderob+klädkammare). Detta gör att man i ett tidigt skede kan upptäcka ett eventuellt läckage.

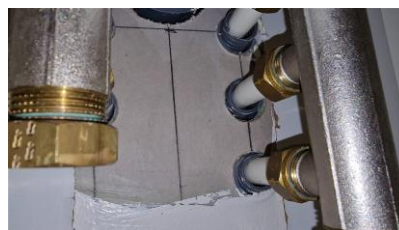
Entréplan / Badrum med dusch

- ⚠ Under vasken noterades att väggbeklädnaden är otät och saknar tätskikt vid rör genomföringarna. Observera att ägaren strax efter besiktningens slut tätade runt genomföringarna för att minska riskerna för vatteninträning.

Otättheterna i väggbeklädnaden medför att vatten kan tränga ner i omkringliggande konstruktioner med fuktskador som följd.

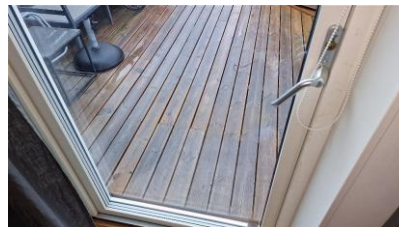
- Altandörren griper något vid öppning.

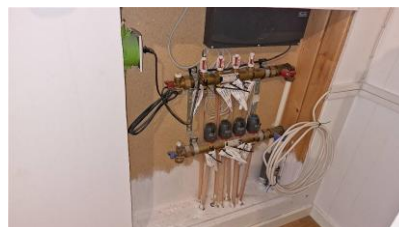
Entréplan / Klädkammare

- Läs vidare under punkten "Garderob", angående rör i skåp.

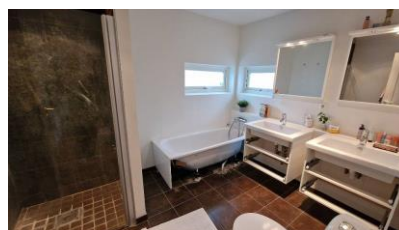
Entréplan / Badrum med badkar/dusch

Fönster är placerade i badzonen.

Fönstrets placering i våtutrymmet utgör en risk för fuktskador i fönster- och väggkonstruktionen. För att minska risken för fuktskador på fönster och väggkonstruktion rekommenderas att man skyddar fönstret mot vattenbegjutning, med t.ex. ett draperi.

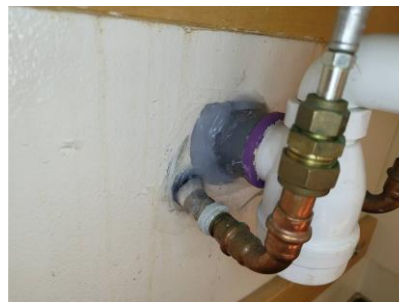
- Otätheter finns i väggbeklädnaden under vasken.

Läs vidare under punkten "Badrum med dusch" samt att man även här har tätat runt rörgenomföringarna.

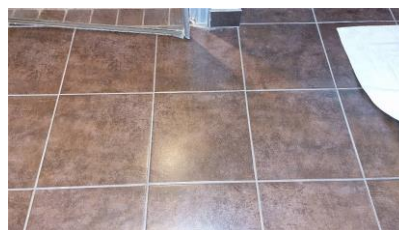
Det förekommer ihåligt ljud (Bom-ljud) i enstaka klinkerplatta.

Felet som uppstått är att vidhäftningen mellan klinker och underlag har upphört. Sk "bom/ bomljud". Detta bedöms inte ha lett till bakomliggande skador.

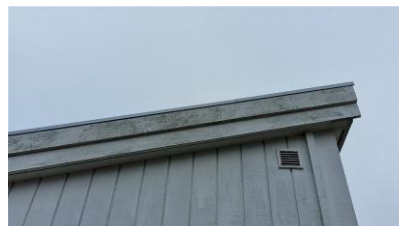
Utvändigt / Fasad

Träpanelen och vindskivor är i behov av målning/underhåll.

Rekommenderas att man utför regelbunden målning/underhåll av carportens träkonstruktioner för att undvika framtida rötskador samt öka livslängden.

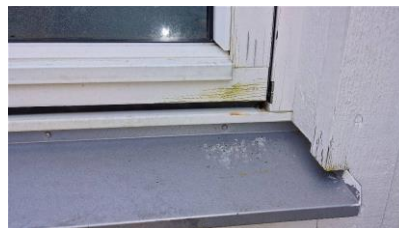
Utvändigt / Fönster

Fönster är i behov av målning/underhåll.

För att öka livslängden samt undvika rötskador på fönster rekommenderas målning/underhåll

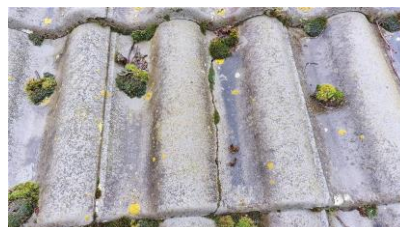
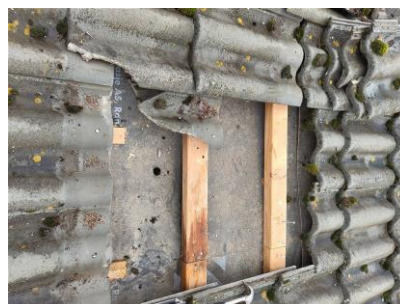
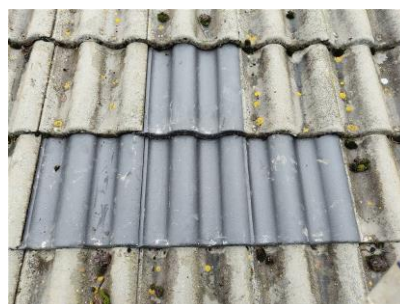
Utvändigt / Tak

Yttertaket besiktigades från anliggande stege mot takfoten, på den västra delen och vid besiktningstillfället noterades en sprucken takpannan. Denna samt flertalet pannor runtom har dock ersatts med nya, strax efter besiktningens slut, se bilder.

Läs vidare under punkten "Vind", då den tidigare spruckna takpannan troligtvis var orsaken till fuktfläcken som noterades på vinden.

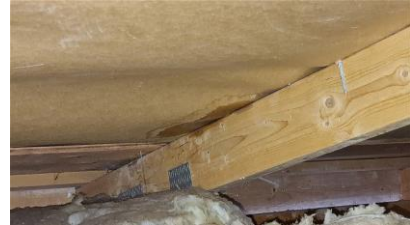
Utvändigt / Vind

Vinden har endast besiktigats från vindsluckan då landgång inte fanns.

Från denna plats noterades en fuktfläck i underlagstaket med förhöjda fuktvärden. Utöver detta gjordes inga särskilda noteringar på vinden.

Observera noteringen om att sprucken takpanna nu är utbytt. Fuktfläcken på underlagstaket/läkten kommer dock kvarstå, men kommer att torka ut efter ett tag.

Rekommenderas en kompletterande besiktning för att inspektera hela utrymmet, när landgång monterats på vinden.
