# Besiktningsprotokoll

Försäkringsbesiktning för Anticimex Säljarförsäkrat

| Fastighetsbeteckning:<br>Åhus 48:65 | |

| Besiktningsdatum:<br>2023-05-16 | Protokollnummer:<br>67583953 |

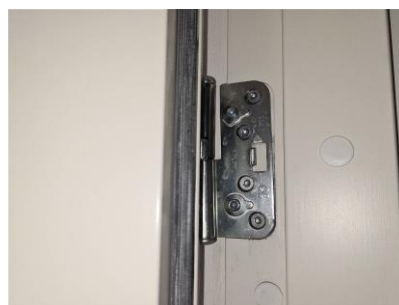
Dörr är lös i övre gångjärn och griper och hänger.  
Kontakta fackman för råd och åtgärd.

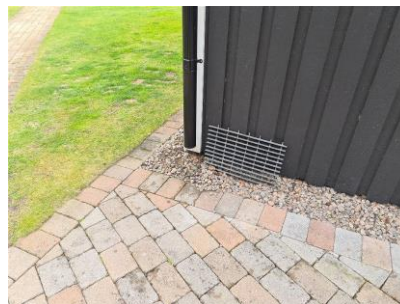
Stuprör är bristfälligt anslutet till markledning.

Stuprör som avslutas intill huset (ovan mark) kan medföra en ökad fuktbelastning på grundmur/sockel som i sin tur kan leda till fuktrelaterade skador.

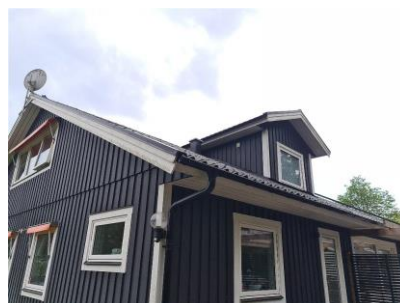
Vindskivor är i behov av målning/underhåll.

Fasadbeklädnad och träkonstruktioner där målningsbehov finns riskerar att få fukt- och rötskador på grund av sämre vattenavvisande förmåga. För att öka livslängden på fasadbeklädnaden rekommenderas målning och underhåll.

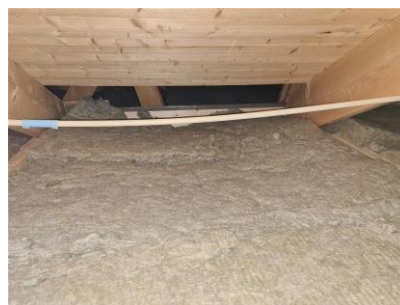
- Vindsutrymmet över vardagsrum saknar lucka och landgång. Vindsutrymmet har inte kunnat besiktas eftersom inspektionslucka saknas.

- Nockvindsutrymmet har inte kunnat besiktas eftersom inspektionslucka saknas.

Vi rekommenderar en kompletterande besiktning när en inspektionsluckor och landgångar installerats.

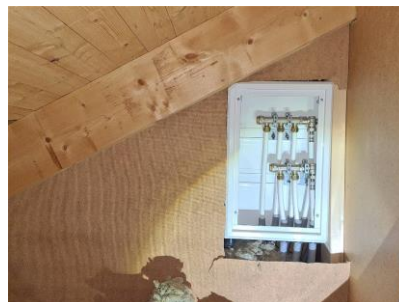
Installationsskåp i sidovind nordost är i kallt utrymme. Detta bör isoleras. Kontakta fackman för råd och åtgärd.

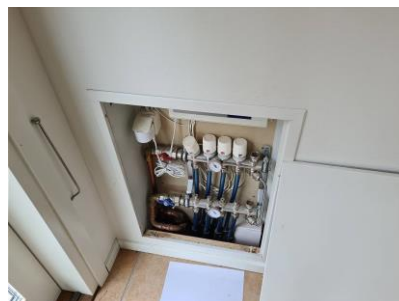
Rörslits saknar vattentät botten.

En rörslits ska ha en vattentät botten och vara försedd med skvallerrör. När det saknas ökar risken för att ett läckage inte upptäcks i tid. Det kan leda till fuktskador i omkringliggande konstruktioner.

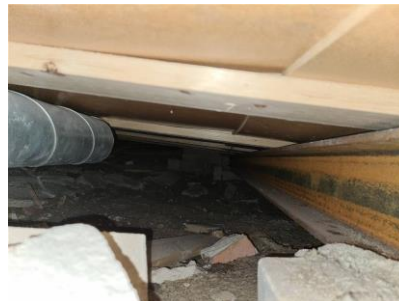
Krypgrunden har ej besiktigats då lucka till utrymmet saknas.

Uteluftsventilerade krypgrunder med bjälklag av organiskt material har ofta fuktskador, som kan resultera i mikrobiella skador (angrepp av mikroorganismer) och i värsta fall rötskador. Krypgrunden har inte kunnat besiktigas eftersom det inte finns någon inspektionslucka in till krypgrunden.

Vi rekommenderar en kompletterande besiktning när en inspektionslucka installerats.

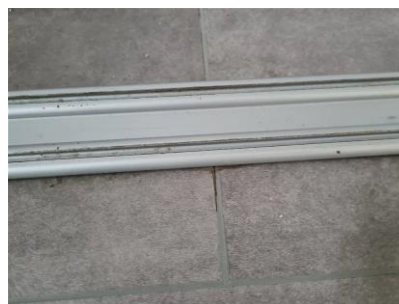
Golvbeläggningens skarvar är otäta.

Den öppna mattskarven medför att vatten kan tränga ner i omkringliggande konstruktioner med fuktskador som följd. Detta kan i sin tur leda till mikrobiella skador (angrepp av mikroorganismer).

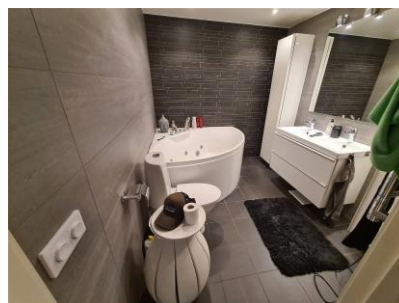
Golvbrunnen är placerad under bubbelbadet och är inte besiktningsbar. För att kunna kontrollera och bedöma golvbrunnen måste den vara tillgänglig och rengjord.

Vi rekommenderar en kompletterande besiktning när golvbrunnen är tillgänglig och rengjord.

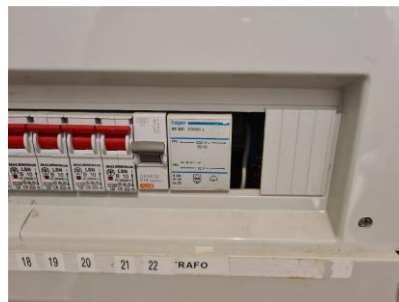
- Täckbricka saknas i elskåp.

- Gruppförteckning över elcentralen saknas.

"Gruppförteckning" är en lista som ska vara placerad vid elcentralen. Den visar vilka säkringar som är anslutna till vilka armaturer, vägguttag och apparater. Den är också till för att underlätta vid felsökning och elarbeten. Kontakta en elektriker för att upprätta en gruppförteckning som placeras i närheten av elcentralen och montera täckbrickor.

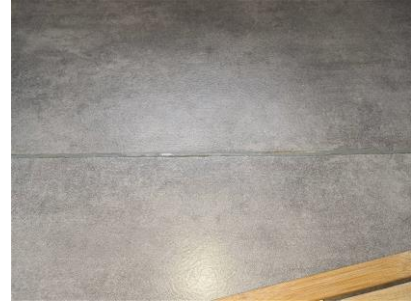
Golvbeläggningens skarvar är otäta.

Den öppna mattskarven medför att vatten kan tränga ner i omkringliggande konstruktioner med fuktskador som följd. Detta kan i sin tur leda till mikrobiella skador (angrepp av mikroorganismer).

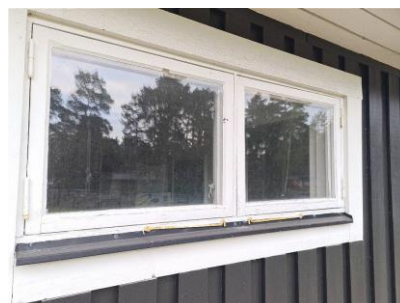
Fönster på huset är i behov av målning/underhåll.

Fönsterbågar och fönsterkarmar där målningsbehov finns riskerar att få fukt- och rötskador på grund av sämre vattenavvisande förmåga.

För att öka livslängden på fönster rekommenderas målning och underhåll.

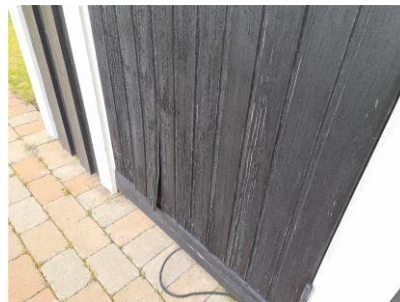
Dörr har färgsläpp och torrspäckor och mindre rötskador..

Dörrar där målningsbehov finns riskerar att få fukt- och rötskador på grund av sämre vattenavvisande förmåga.

Kontakta fackman för råd och åtgärd.

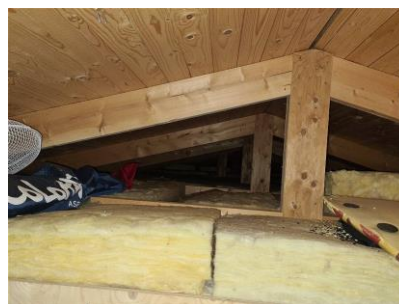
Vid kontroll av vinden uppmättes fuktvärden under kritisk fuktnivå för mikrobiell tillväxt och en normal lukt upplevdes. Fuktkvoten i underlagstak/takbjälkar uppmättes till 9 %.

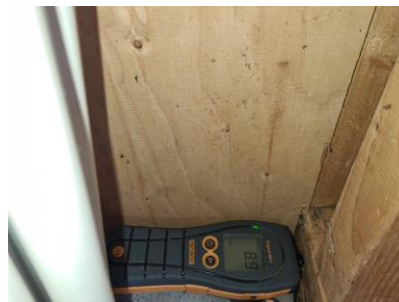
Vid kontroll av väggssyllar uppmättes fuktvärden under kritisk nivå för mikrobiell tillväxt och normal lukt upplevdes.

Fuktkvoten uppmättes till 9 %.

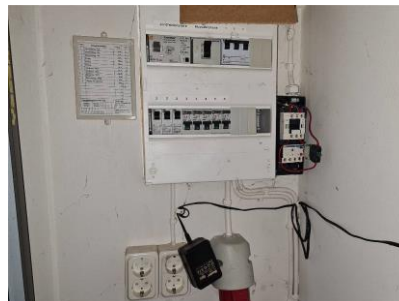
Skyddslock saknas i skåp och på elbox .

Kontakta elektriker och montera skyddslock.
