# Besiktningsprotokoll

## Försäkringsbesiktning för Anticimex Säljarförsäkrat

| Fastighetsadress:<br>Gräslöksstigen 5 | |

| Besiktningsdatum:<br>2026-03-25 | Protokollnummer:<br>69612294 |

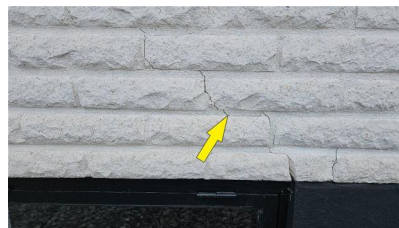
- Sprickor finns i tegelfasaden. Dessa bedöms inte ha lett till bakomliggande skador och är vanligt förekommande i denna typ av fasad. Med fördel bör sprickor i väderutsatt läge tätas.

- Östra gaveln vid vindsluckan har några brädor som är i behov av bättringsmålning.

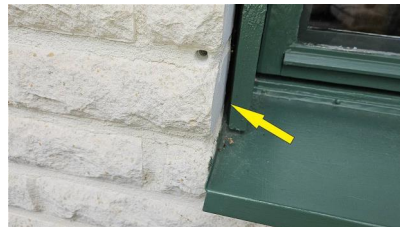
- Mindre glipor förekommer mellan dörr/fönstersalning. Risk finns att regn kan tränga in via gliporna och orsaka fuktpåverkan. Vi rekommenderar att kompletterande tätning utförs.

- Fönsterbleck till matsalsfönster har lokalt bakfall. Rekommenderar att bleckets lutning om möjligt justeras.

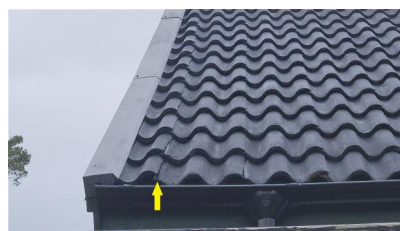
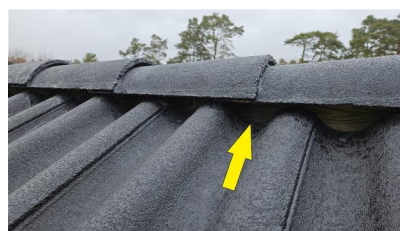
- Yttertaket är äldre men takpannorna har behandlats för bättre skydd. Enstaka takpannor är i något i olag och har flisor som gått av. Takpannor, plåtdetaljer och underlagspapp har enligt vår bedömning en begränsad livslängd. Eftersom husets taktäckning är äldre har det ett minskat motstånd mot vatteninträngning. Detta i sin tur kan leda till fuktskador i underliggande konstruktioner. Som ny ägare är det viktigt att man regelbundet kontrollerar takpannorna och byter skadade vid behov.

- Nocktätning saknas. Denna tätning går att montera i efterhand och minskar risken att snö/regn tar sig in mellan takpanna/nockpanna och fuktpåverka takpappen. Se bild 2.

- Mindre mosspåväxt finns på garagetaket. Rekommenderar att mossan behandlas/tvättas bort.

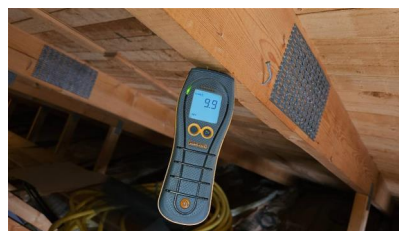
Vid kontroll av vinden har fuktvärden under kritisk fuktnivå för mikrobiell tillväxt uppmätts, dock finns mikrobiell påväxt på underlagstak vilket är vanligt förekommande. Fuktkvoten i underlagstak/takbjälkar uppmättes till 9,9 %. Risk för mikrobiell påväxt sker när fuktkvoten överstiger 17%. Den upptäckta mikrobiella påväxten på underlagstaket är ett tecken på att vinden har tillförts eller tillförs fukt inifrån bostaden. För att komma tillrätta med detta kan fukttillförseln inifrån bostaden behöva minskas. Det kan göras genom att ventilationen i bostaden förbättras med tilluftsventiler i sovrum/allrum och att moderna badrumsfläktar monteras i våtutrymmena samt att eventuella otätheter i vindsbjälklaget (tak-/väggvinklar, taklucka med mera) tätas. Läs Anticimex faktablad om oppvärmda vindsutrymmen för tips och råd.

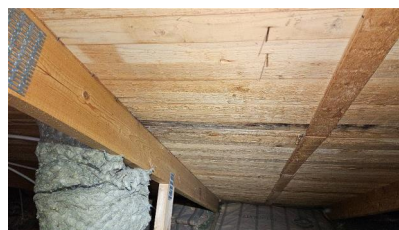
I undertaket noterades äldre fuktfläckar. Vid besiktningen uppmättes torra fuktvärden. Observera dock att takpappen under de målade pannorna är äldre och kan ha ett nedsatt skydd. Med fördel kan konturen av fläckarna ringas in för enklare framtida uppföljning.

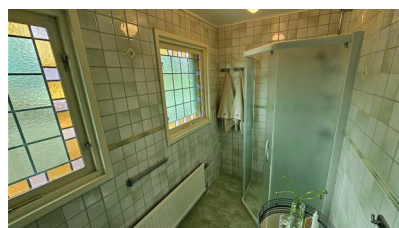
- Våutrymmet börjar bli äldre. Eftersom funktionen som innebär att ytskiktet/ tätskiktet ska vara vattentätt, kan vara nedsatt på grund utav ålder finns en ökad risk att vatten tränger igenom ytskiktet/tätskiktet med fuktskador som följd.

- Golvfallet utanför duschzon har lågpunkter. Vid oaksam användning kan vatten ansamlas och orsaka missfärgning/kalkfläckar.

- Tät sarg till duschkabin. Om läckage uppstår från exempelvis wc-stol kan vattnet inte nå golvbrunnen. Med fördel kan ett mindre hål öppnas upp i nederkant duschsarg.

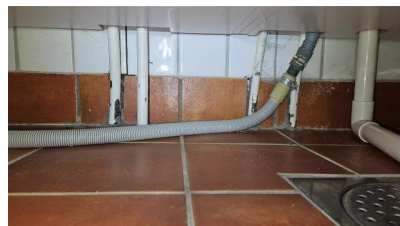
Rör genomföringar finns i golvet uppdragna nära väggen. Rör genomföringar nära väggen kan medföra svårigheter att ansluta tätskiktet på ett tätt sätt runt rören med ökad risk för fuktskador. Då omgivande konstruktioner är oorganiska bedöms risken för skada som mindre.

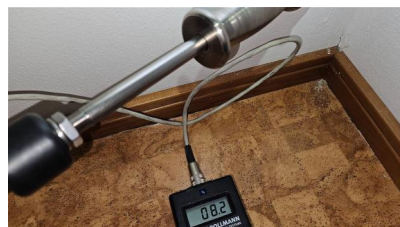
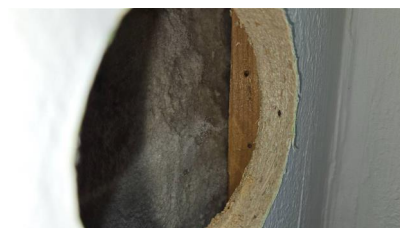
- Kontroll av den utreglade källarväggen har utförts i yttervägg mot sydväst. Väggen är uppbyggd enligt följande: Murad stomme, byggplast, träregel, spånskiva. Fuktkvoten i träregeln uppmättes till 8,2% och normal lukt upplevdes från provhålet.

- Kontroll av golvkonstruktionen har utförts bakom golvsockel mot vägg som angränsar mot tvättstugan. Golvkonstruktionen är uppbyggd enligt följande: Betongplatta på mark, platonmatta, cellplast, spånskiva och plastmatta. Från golvkonstruktionen uppmättes låga fuktvärden och normal lukt. Luftfuktigheten i golvet uppmättes till 42,8% RF vid en temperatur av 19,1 °C. Risk för mikrobiell påväxt sker när luftfuktigheten överstiger 75%.

I källare bör man undvika organiska material/ täta material då de på sikt kan ge upphov till lukt/fuktproblem. Om problem uppstår bör väggar/golv plockas bort och ersättas med oorganiska material likt klinkergolv och putsade källarväggar.
