Besiktningssprotokoll

Försäkringsbesiktning för Anticimex Säljarsförsäkrat

Fastighetsbeteckning: Lökaröd 9:6	
Fastighetsägare: Zorica Radovanovic & Nebojsa Andrijevic	
Fastighetsadress: Margretetorpsvägen 14	
Postnummer: 273 55	Ort: Brösarp

Besiktningdatum: 2024-04-08	Protokollnummer: 68204707
Temperatur: 12 °C	Väderlek: Halvklart
Tekniker: Joakim Jeppsson	
E-post: joakim.jeppsson@Anticimex.se	
Kontor: Kristianstad	
Närvarande: Nebojsa Andrijevic, Fastighetsägare Jenz Mårtensson, Mårtensson Mäklare

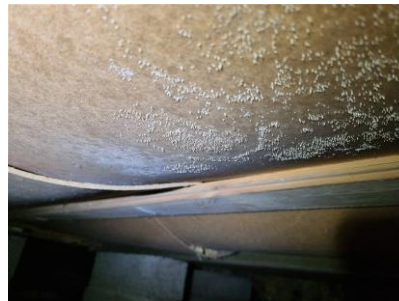
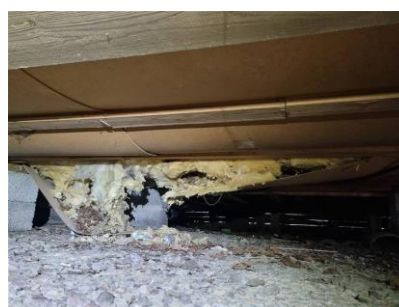
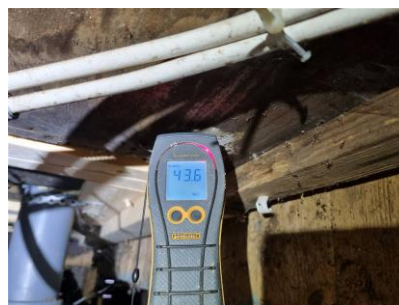
I plintgrunden noterades följande:

- Mikrobiell lukt upplevs och förhöjda fuktvärden uppmättes.
- Rikligt med byggspill samt organiskt material finns på markytan.
- Mikrobiell påväxt och fuktfläckar finns på blindbotten.
- Delar av blindbotten har rasat ned.
- Rostangrepp finns på stålbalkar.
- Angrepp av skadedjur (främst möss) finns.
- Plastfolie finns inte på markytan.
- Plintgrunden har inte kunnat besiktigas i sin helhet på grund av platsbrist samt på grund av allt byggspill som finns i grunden.

Plintgrunder med bjälklag av organiskt material har ofta fuktskador på grund av naturlig fuktpåverkan. Lukten som känns i kryppgrunden kan också spridas till boendemiljön.

Fuktkvoten uppmättes till 20,1% och på lokala fuktfläckar till 43,6%. Risk för mikrobiella skador föreligger vid en fuktkvot som överstiger 17% i furuvirke.

Vi rekommenderar en fördjupad undersökning för att konstatera orsak och omfattning av de skador/brister som finns i plintgrunden samt för att kontrollera om fler skador/brister finns. I samband med detta är det också viktigt att grunden kontrolleras i sin helhet och för att detta ska kunna utföras måste hela grunden göras tillgänglig.

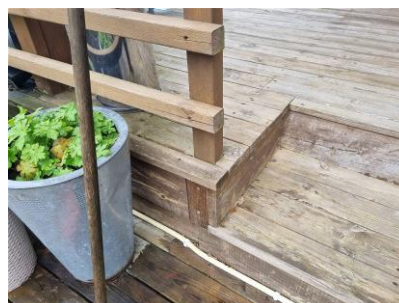
Altanen med tillhörande räcke är i behov av tvätt/målning/underhåll.

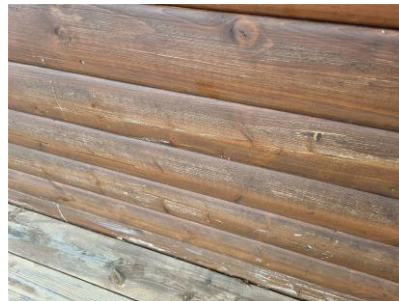
- Fasadpanelen och vindskivor är i behov av målning/underhåll.

Fasadbeklädnad och träkonstruktioner där målningsbehov finns riskerar att få fukt- och rötskador på grund av sämre vattenavvisande förmåga. För att öka livslängden på fasadbeklädnaden och vindskivor rekommenderas målning och underhåll.

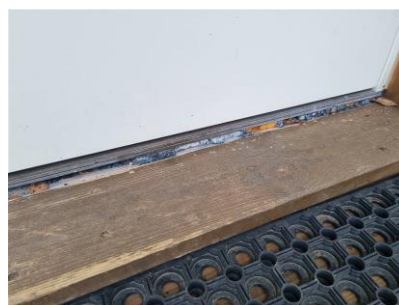
Tröskelbleck saknas under flertalet dörrar.

Avsaknad av tröskelbleck medför att det finns risk för att vatten kan rinna in och orsaka fuktskador på tröskel och/eller i kringliggande vägg och bjälklag.

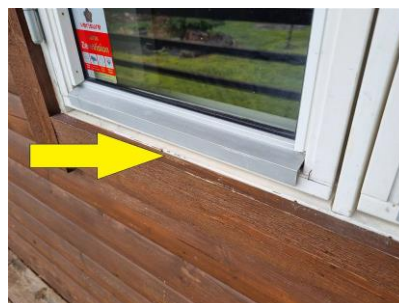
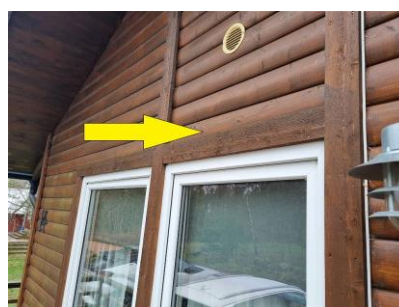
- Fönsterbleck saknas på fönster.

Det saknas även överbleck på fönster och altandörrar (gäller främst för de fönster/altandörrar som sitter i väderutsatta lägen).

Avsaknad av fönsterbleck/överbleck medför en ökad risk för att vatten kan rinna in och orsaka fuktrelaterade skador i omkringliggande konstruktioner.

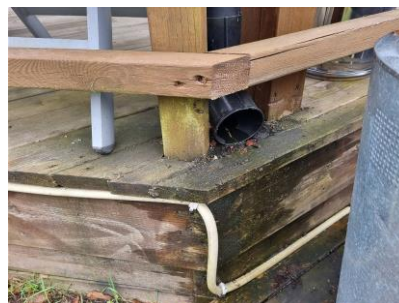
Stuprör från det utskjutande taket mot söder är inte anslutet till markledning.

Stuprör som inte är anslutet till markledning kan medföra en ökad fuktbelastning på altanen samt mot huset som i sin tur kan leda till fuktrelaterade skador.

Det viktigaste är att man leder bort vattnet från huset på bästa sätt.

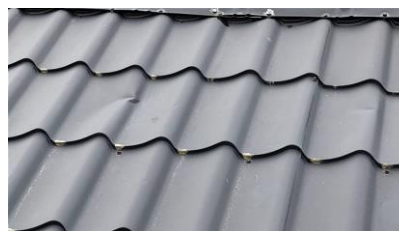
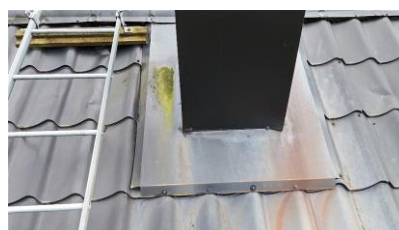
- Bucklor och mindre rostangrepp finns på takplåten.
Dessa bedöms endast att vara av estetisk karaktär.

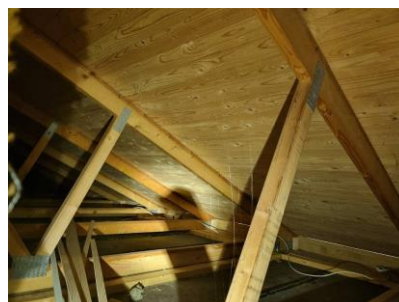
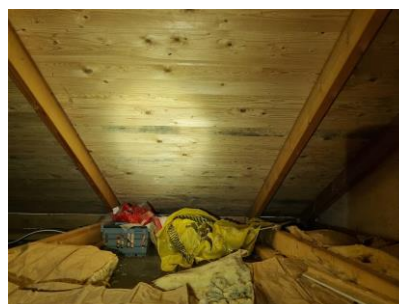
Vindsutrymmet kunde inte besiktas då det saknas säker transportväg till luckan samt landgång i vindsutrymmet.

- Isolering saknas i stora delar av vindsutrymmet (fastighetsägaren uppger att vinden kommer att isoleras utav en fackman innan fastigheten överläts).

- Snedsträvor på några takstolar är avkapade.

- Mindre mängd mikrobiell påväxt finns på underlagstaket.

Troligtvis beror detta på att den varma och fuktiga inomhusluften har läckt in på vindsutrymmet, vilket då leder till kondens. För att förebygga att påväxten ökar i omfattning är det viktigt att boendemiljön har en väl fungerande ventilation samt att eventuella otätheter mot vindsutrymmet tätas, exempelvis behöver vindsluckan tätas med tätningslister. Se även bifogat faktablad för vindsutrymmet.

- Fuktkvoten uppmättes till 10% i takstol innanför vindsluckan. Risk för mikrobiella skador föreligger vid en fuktkvot som överstiger 17% i furuvirke.

Rekommenderar att de avkapade strävorna åtgärdas på ett fackmässigt sätt.

Vi rekommenderar en kompletterande besiktning när säker transportväg och landgång installerats.

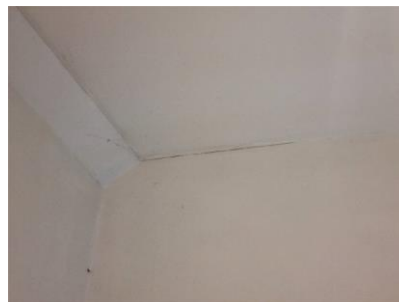
Rörelsesprickor förekommer i huset på både väggar och tak.

Detta är mer estetiska sprickor och är att förvänta sig i ett hus med trästomme eftersom det rör sig under olika delar av året. Detta kommer inte att nämnas vidare i protokollet för respektive utrymmen.

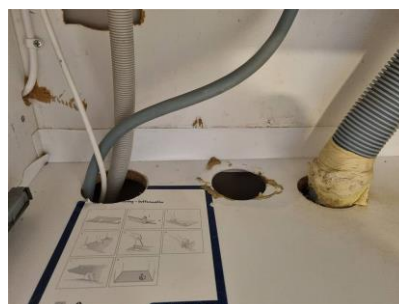
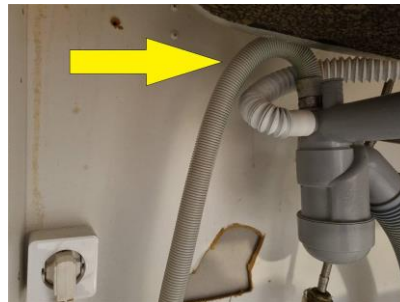
- Fuktskydd saknas under kyl/frys och i diskbänkskåpet är befintligt fuktskydd otätt.

Utan fungerande fuktskydd är det svårt att upptäcka läckage från exempelvis rörledningar. Vatten kan då tränga in i omkringliggande konstruktioner och orsaka fuktskador.

För att upptäcka eventuella läckage rekommenderas att fuktskydd monteras under kyl/frys samt att man tätar befintligt fuktskydd i diskbänkskåpet på ett fackmässigt sätt.

- Vi rekommenderar även att avloppsslangen till diskmaskinen fästs upp på ett fackmässigt sätt i avlastningsbygel för att minska risken för läckage.

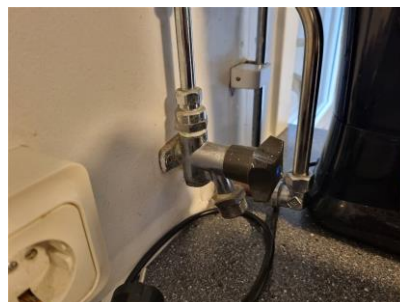
- Det finns en vattenutkastare i köket (vid sidan om altandörr).

Eftersom det inte finns någon diskho eller vattensäkert golv under denna vattenutkastare finns risk för fuktskador i omkringliggande konstruktioner vid oförsiktighet eller eventuellt läckage.

Vi rekommenderar att en rörmokare kontaktas för att hjälpa er med rätt typ av åtgärd (troligtvis behöver vattenutkastare kopplas bort/pluggas).

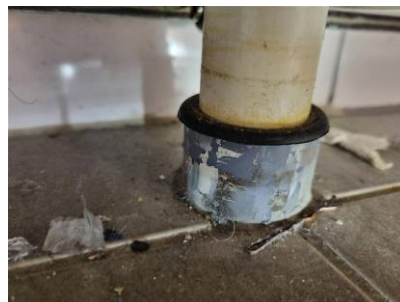
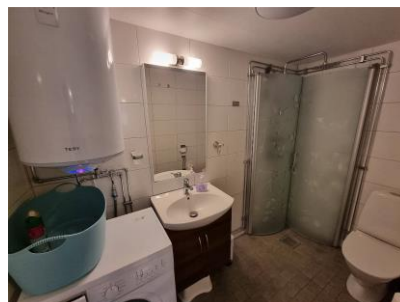
- Manschetter finns inte på avloppsrör*.

Detta innebär att tätskiktet inte har anslutits på ett korrekt sätt mot avloppsrören vilket då kan innebära otätheter vid genomföringarna för avloppsrören. Detta kan i sin tur leda till fuktskador i underliggande konstruktioner.

Risken för skador bedöms dock som mindre, eftersom man normalt sätt inte vattenbegjuter golvytorna där avloppsrörens genomföringar är placerade samt att det är fall på golvytan mot golvbrunnen.

*Detta innebär avsteg från branschregler och monteringsanvisningar. Om dessa regler och anvisningar inte följs och en skada inträffar, orsakat av avsteget, riskerar man att få en nedsatt eller utebliven skadeersättning från sitt försäkringsbolag (villahem).

Normala fuktvärden indikerades mot klinker/kakel.
