# Besiktningsprotokoll

Försäkringsbesiktning för Anticimex Säljarförsäkrat

| Fastighetsadress:<br>Ljungåsvägen 2c | |

| Besiktningsdatum:<br>2024-09-23 | Protokollnummer:<br>68539133 |

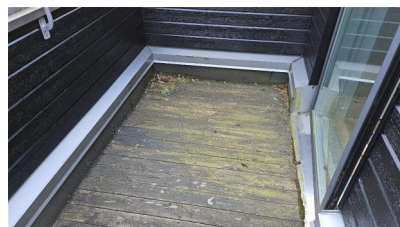
Förekommer algpåväxt på balkongens trall. (gäller samtliga balkonger)

Rekommenderas att man regelbundet behandlar/underhåller balkongens träkonstruktioner för att öka livslängden.

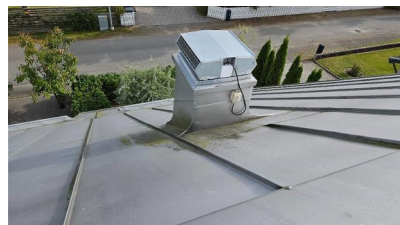
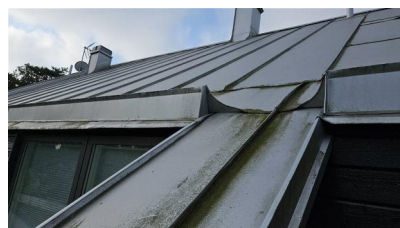
Yttertaket besiktigades från takstege på husets baksida, via balkongen samt från marknivå. Från dessa platser noterades att det finns mindre mängd smuts/algpåväxt.

Rekommenderas att taket behandlas/tvättas för att få bort algpåväxten.

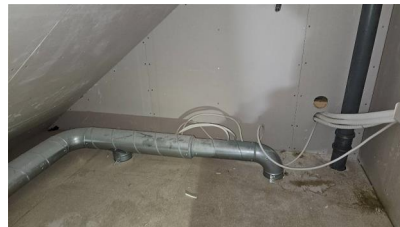
Sidovindsutrymme med ventilationsrör.

Inga anmärkningar.

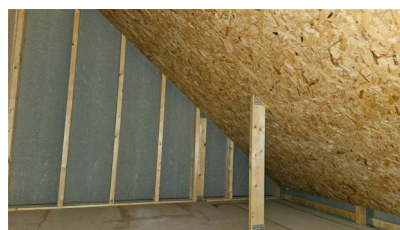
Vid kontroll av konstruktion på carportens vind uppmättes fuktvärden under kritisk fuktnivå för mikrobiell tillväxt och en normal lukt upplevdes. Fuktkvoten i underlagstak/takbjälkar uppmättes till cirka 10 %. Risk för mikrobiell påväxt föreligger vid en fuktkvot över 17 %.

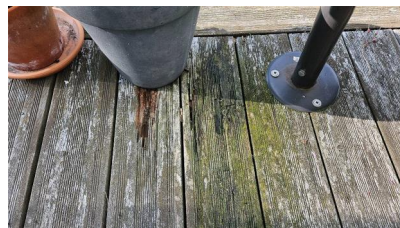
Det finns mindre rötskador i trallen på altandäcket.

Rekommenderas att rötskadade delar byts ut. Utöver detta bör man regelbundet underhålla trallen för att öka livslängden.

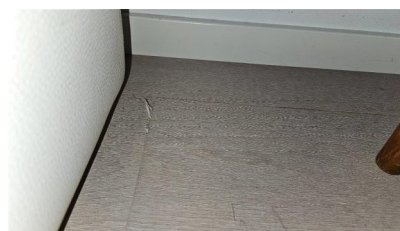
Det förekommer enstaka lösa parkettstavar.

Detta bedöms inte ha lett till bakomliggande skador och kommer inte att nämnas vidare i protokollet för respektive utrymme.

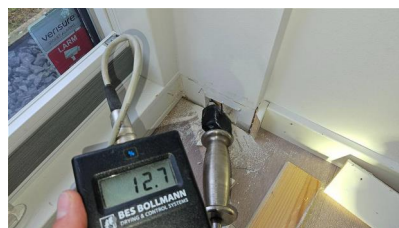
Vid kontroll av konstruktion av ytterväggsyllen uppmättes fuktvärden under kritisk nivå för mikrobiell tillväxt och normal lukt upplevdes. Det noterades att syllen har underliggande fuktskydd och är obehandlad.

Fuktkvoten i syllen uppmättes till 12,7 %. Risk för mikrobiell påväxt föreligger vid en fuktkvot över 17 %.

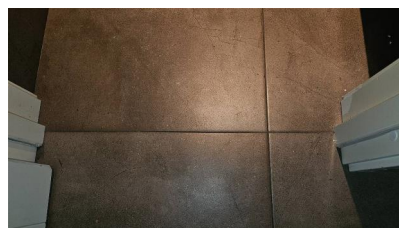
- Tröskel finns ej.

Risk finns att vatten vid ett eventuellt läckage kan rinna ut med fuktrelaterade skador som följd i omkringliggande konstruktioner.

- Inbyggd spolcistern till toalett saknar skvallerrör/läckageindikering. Utan skvallerrör/läckageindikering finns risk att eventuellt läckage inte upptäcks, vilket kan leda till fuktskador i omkringliggande konstruktioner.

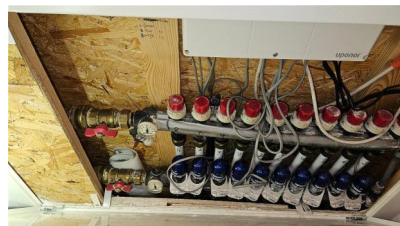
Värmerör saknar vattentät botten.

En rörslits ska ha en vattentät botten och vara försedd med skvallerrör. När det saknas ökar risken för att ett läckage inte upptäcks i tid. Det kan leda till fuktskador i omkringliggande konstruktioner. Rekommenderas att man monterar en läckagevarnare för att i ett tidigt skede upptäcka ett eventuellt läckage i god tid.

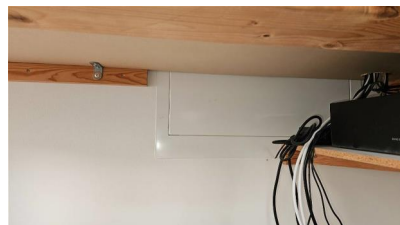
Fördelarskåp för troligtvis tappvattenrör finns bakom skrivbordet.

Skåpet har dock ej gått att kontrollera, då skrivbordet stod i vägen. Observera dock att skvallerröret/läckageindikeringen för skåpet finns i badrummet bredvid, vilket antyder på att skåpet bör vara välgjort.

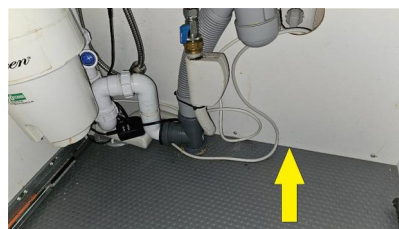
Avstängningsventil saknas ovan diskbänk.

Vattenanslutning till diskmaskin ska ha avstängningsventil med manöveranordning som är synligt placerad ovan bänk och lättåtkomlig.

Rekommenderas att avloppsslangen till diskmaskinen monteras fast.

Rekommenderas även att man tätar runt fuktskyddet, i anslutningen mellan golv/vägg, med t.ex. silikon för att förhindra fuktinträngning.

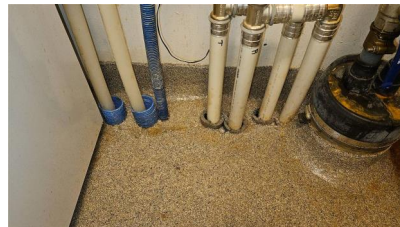
Rör genomföringar finns i golv och är uppdragna för nära varandra och väggen.

En ökad risk finns för fuktrelaterade skador i omgivningande konstruktioner som följd. Risk för skador bedöms dock som mindre i detta utrymme.

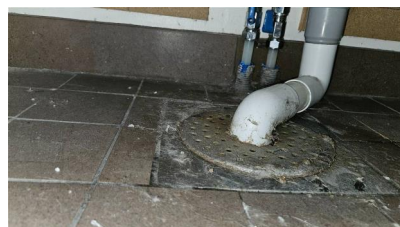
- Rör genomföringar finns i golv och är uppdragna för nära varandra och väggen.

Läs vidare om detta under punkten "Teknikrum".

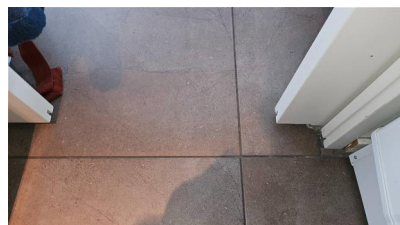
- Finns ingen tröskel.

Läs vidare om detta under punkten "Gästtoalett".

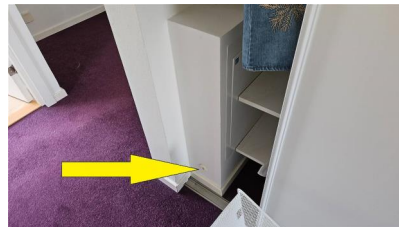
Läckageindikering för tappvattenrören finns i hallen.

Läckageindikering för tappvattenrör i fördelarskåp ska mynna ut i ett utrymme med vattentätt golv, t.ex. ett badrum. En ökad risk finns för fuktrelaterade skador i omkringliggande konstruktioner som följd.

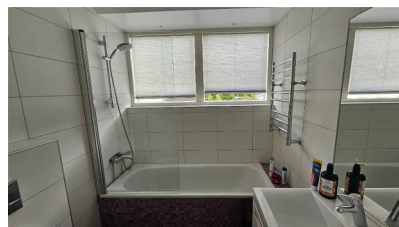
Fönster är placerat i dusch/badzonen.

Fönstrets placering i våtutrymmet utgör en risk för fuktskador i fönster- och väggkonstruktionen. För att minska risken för fuktskador på fönster och väggkonstruktion rekommenderas att man skyddar fönstret mot vattenbegjutning.

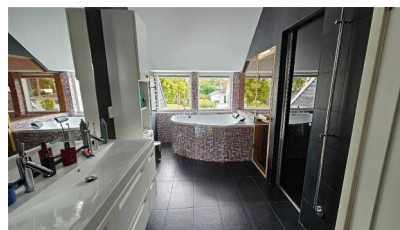
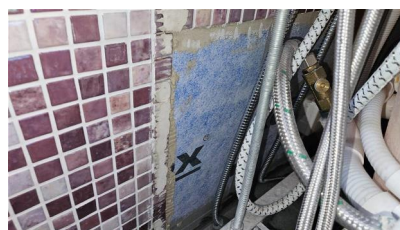
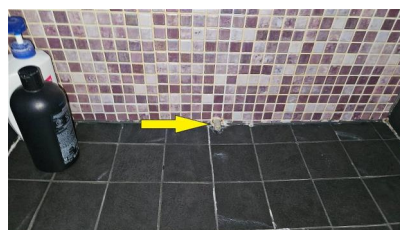
- Förekommer bom-ljud i flertalet klinkerplattor, observera att denna notering gjordes även vid förra besiktningstillfället och inga skador har skett sedan dess.

Felet som uppstått är att vidhäftningen mellan klinker och underlag har upphört, så kallat bom-ljud. Risk finns att dessa klinkerplattor lättare kan spricka om man t.ex. tappar ett föremål, vilket i sin tur gör att tätskiktet kan skadas.

- Tätskiktet i väggen är synligt bakom badkaret.

- Läckageindikering för inbyggd blandare finns i väggen i duschzonen.

- Fönster är placerat i badzonen.

Ovanstående noteringar innebär att det finns en ökad risk för fuktrelaterade skador i omkringliggande konstruktioner som följd. Detta är ett frångång från gällande branschregler och kan leda till minskad eller helt utebliven skadeersättning från ert försäkringsbolag om skada uppstår orsakat av frångången.

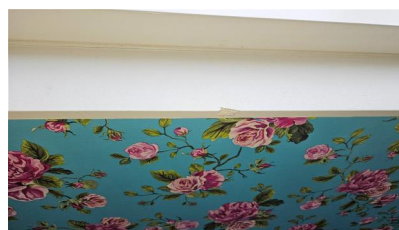
Mindre ytskiktsskada i fönsterbräda, endast estetisk skada.
