# Besiktningsprotokoll

Försäkringsbesiktning för Anticimex Säljarförsäkrat

| Fastighetsadress:<br>Gösvägen 3 | |

| Besiktningsdatum:<br>2025-05-17 | Protokollnummer:<br>69013403 |

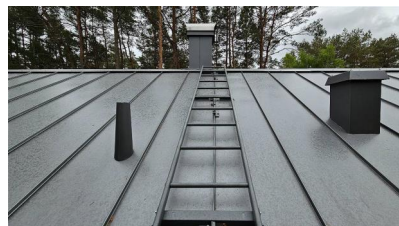
Yttertaket besiktigades från takstege samt från marken och inga anmärkningar gjordes.

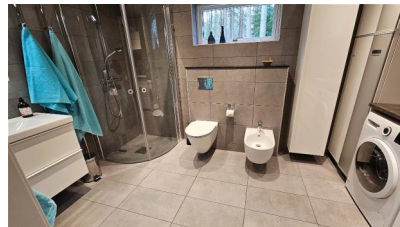
Inget att notera.

Fuktindikering i utrymmet gav inga förhöjda fuktindikationer.

Vid stickprovskontroll av jordade eluttag noterades inga avvikelser.

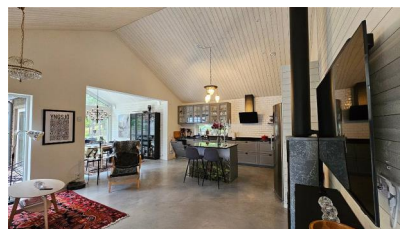
Inget att notera.

Vid stickprovskontroll av jordade eluttag noterades inga avvikelser.
