Besiktningssprotokoll

Försäkringsbesiktning för Anticimex Säljarsförsäkrat

Fastighetsbeteckning: Holländaren 6	
Fastighetsadress: Sånnavägen 2	
Postnummer: 296 35	Ort: Åhus

Besiktningdatum: 2026-06-01	Protokollnummer: 69732322
Temperatur: 19 °C	Väderlek: Klart
Tekniker: Andreas Karlsson	
E-post: a.karlsson@anticimex.se	
Kontor: Kristianstad	
Närvarande: Dödsbodelägare Matilda Andersson, Mårtensson mäklare.

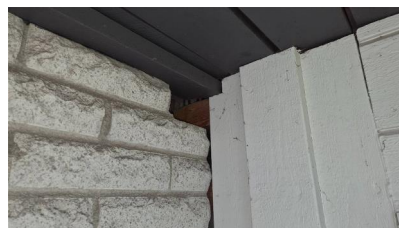
- Mindre sprickor och äldre borrhål finns i tegelfasaden. Dessa bedöms inte ha orsakat några bakomliggande skador, och sprickbildning av denna typ är vanligt förekommande i liknande tegelfasader. Det rekommenderas att väderutsatta sprickor/ borrhål tätas på lämpligt sätt.

- I skarven mellan huvudbyggnad och tillbyggnad förekommer springa samt en saknad tegelsten. Det rekommenderas att tätning utförs för att förhindra fuktinträning.

- Fasaden till tillbyggnaden är något nära trädäcket. Risk finns för fuktuppsug i nederkant. Med fördel bör större distans skapas mellan panel/trädäcket.

- Träfasaden på den södra gaveln (vid balkongen) är i behov av målning/underhåll.

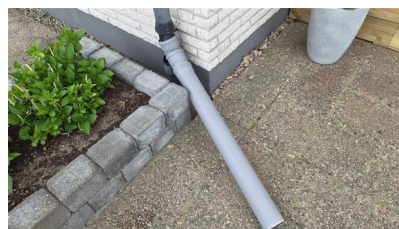
- Spår av läckage vid skarvarna på hängrännor/ stuprör. Droppande vatten från dessa kan medföra ökad fuktbelastning på underliggande konstruktioner, vilket på sikt kan orsaka fuktskador. Det rekommenderas att skarvarna tätas.

- Stupröret vid groventrédörren är inte längre anslutet till markledningen utan leds istället bort ovan mark via avloppsrör. Det är oklart varför stupröret har kopplats bort från markledningen.

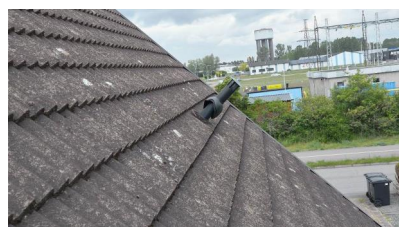
- Yttertaket är äldre. Takpannor och plåtdetaljer har enligt vår bedömning en begränsad livslängd. Eftersom husets taktäckning är äldre har det ett minskat motstånd mot vatteninträning. Detta i sin tur kan leda till fuktskador på träläkt och vidare ner i underliggande konstruktioner.

- Tätningen runt avloppsluftningen har släppt. Det rekommenderas att anslutningen ses över och justeras för att minska risken för inläckage.

- Foamtätning bör monteras mellan huv till äldre frånluftsventilation och takpannorna för att minska risken för att snöyr blåser in.

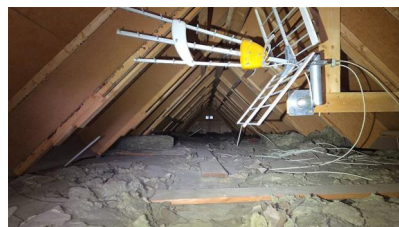
- ?
- Vindsutrymmet kunde inte besiktas i sin helhet eftersom landgång saknas. Från luckan noterades följande:

Underlagstaket består av träfiberskivor och mindre fuktfläckar noterades vid taknocken. Eftersom underlagstaket består av träfiberskivor utan yttre täckning av papp under takbeklädnaden, finns risk vid ogynnsam väderlek att regnvatten/snö tränger in i skivskarvar med läckage på vindsutrymmet som följd. Med tiden kan även träfiberskivorna drabbas av fuktskador.

Vi rekommenderar en kompletterande besiktning när landgång monterats.

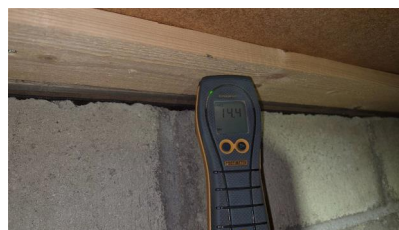
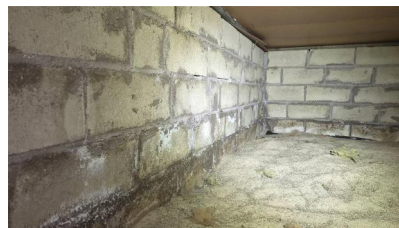
- ▲ I krypgrunden uppmättes låga fuktvärden, dock noterades mikrobiell påväxt i blindbotten. Fuktkvoten i krypgrunden uppmättes till 14,4%. Risk för mikrobiell påväxt sker när fuktkvoten överstiger 17%. Påväxten indikerar att krypgrundens klimat periodvis är för fuktigt. För att minska risken för fortsatt tillväxt bör grundens klimat hållas torrare. En vanlig åtgärd för att fuktsäkra krypgrunder är installation av avfuktare som reglerar luftfuktigheten och håller klimatet torrt.

Det noterades även träskyddsbehandlat virke, vilket var vanligt i konstruktioner från 1960–1970-talet. Vid fuktpåverkan kan materialet avge en avvikande lukt som i vissa fall kan spridas till inomhusmiljön. Vid besiktningen upplevdes normal lukt i såväl boendemiljön som i krypgrunden.

- ✎ - I blindbotten under badrum/tvättstuga förekommer fuktfläckar. Dessa bedöms ha uppkommit i samband med renoveringen, och torra fuktvärden uppmättes vid besiktningen. Som ny ägare rekommenderas att markera fläckarnas konturer för att underlätta framtida uppföljning.

- Visst fuktgenomslag noterades i grundmuren i krypgrunden. Viktigt att grunden regelbundet kontrolleras för att se om fuktgenomslagen ökar i omfattning.

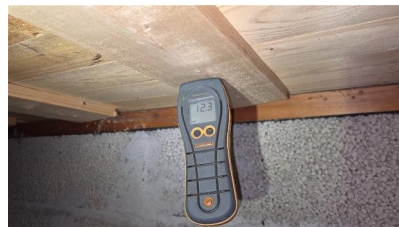
Vid kontroll av konstruktionen i krypgrund uppmättes fuktvärden under kritisk fuktnivå för mikrobiell tillväxt och normal lukt upplevdes. Fuktkvoten uppmättes till 12,3%. Läs vidare under ovan notering angående risken med krypgrund.

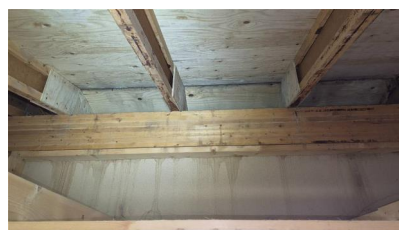
Förrådsbyggnaden är av enklare standard och är inte uppvärmd. På bostaden noterades följande:

- Taket är äldre, nocktätning saknas och undertaket består av träfiberskiva. Läs vidare under punkten Utvändigt-Tak/ Vind angående risken med äldre tak samt undertak av träfiberskiva.
- Stuprör leds inte bort från husgrunden. Rekommenderar att vattnet leds bort.
- Hål finns upptaget i taknock på byggnadens framsida. Rekommenderar att tätning utförs.
- Invändigt i förrådet finns rinnmärken i vägg/ tak vid taknocken. Mikrobiell påväxt har noterats på väggarna, förhöjda fuktvärden uppmättes i väggens nederkant vid tidigare pumpgröp samt upplevdes viss lukt i utrymmet. Viss påväxt är vanligt förekommande i ouppvärmda utrymmen, då dessa blir fuktiga under vinterhalvåret. Vi rekommenderar att snickare kontaktas som kan hjälpa er med ovan noteringar. En förutsättning för att fuktsäkra utrymmet är att det framöver värms upp.

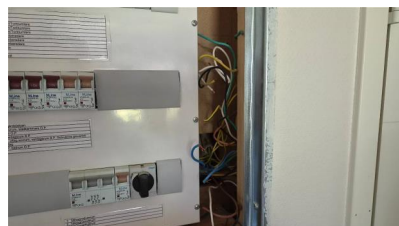
Vid elcentralen finns elkablar som inte är inkopplade. Då kablar inte är i bruk bör de skyddas/ alternativt plockas bort. Kontakta en elektriker som kan hjälpa med åtgärd.

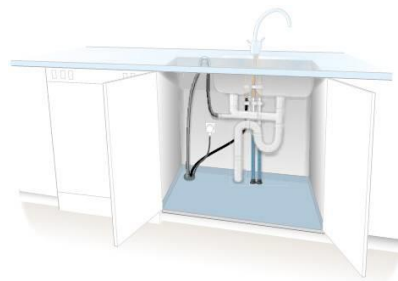
- Fuktskydd saknas i diskbänksskåp och under kyl/ frys. Utan fuktskydd är det svårt att upptäcka läckage från rörledningar. Vatten kan då tränga in i omkringliggande konstruktioner och orsaka fuktskador. För att upptäcka eventuella läckage, installera ett fuktskydd.

- Avloppskopplingen till köksavloppet är tejpad. Detta är inte en fackmässigt utförd installation och orsaken till åtgärden är oklar.

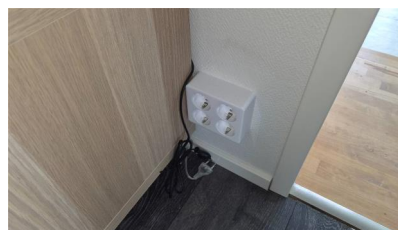
Jordat eluttag har installerats utan framdragen jordkabel. Det rekommenderas att elektriker kontaktas för att utföra lämplig åtgärd.

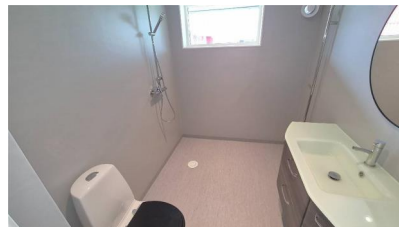
-Fönstrets placering i våtutrymmet är ur fuktsynpunkt mindre lämplig. Dess placering i våtutrymmet innebär en risk för fuktskador fönster/väggkonstruktion. För att minska risken rekommenderas att duschdraperi eller duschvägg monteras.

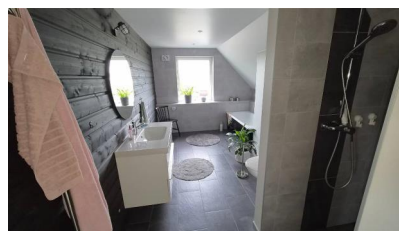
- Olämplig väggbeklädnad av trä. Då denna del av badrummet sällan fuktbelastas bedöms risken för skada som mindre.

- Eluttag i badrummet vid wc-stolen är löst. Rekommenderar att eluttaget förankras.
